**Aika:** 11.06.2025 kello 09:30-11.00

**Paikka:** Kiinteistöt 704-408-5-30, 704-408-5-19 ja 853-458-1-182, Rusko ja Turku

**Tarkastusmuistio, ilmoitukset jätteiden hautaamisesta ja läjityksestä, kiinteistöt 704-408-5-30, 704-408-5-19 ja 853-458-1-182**

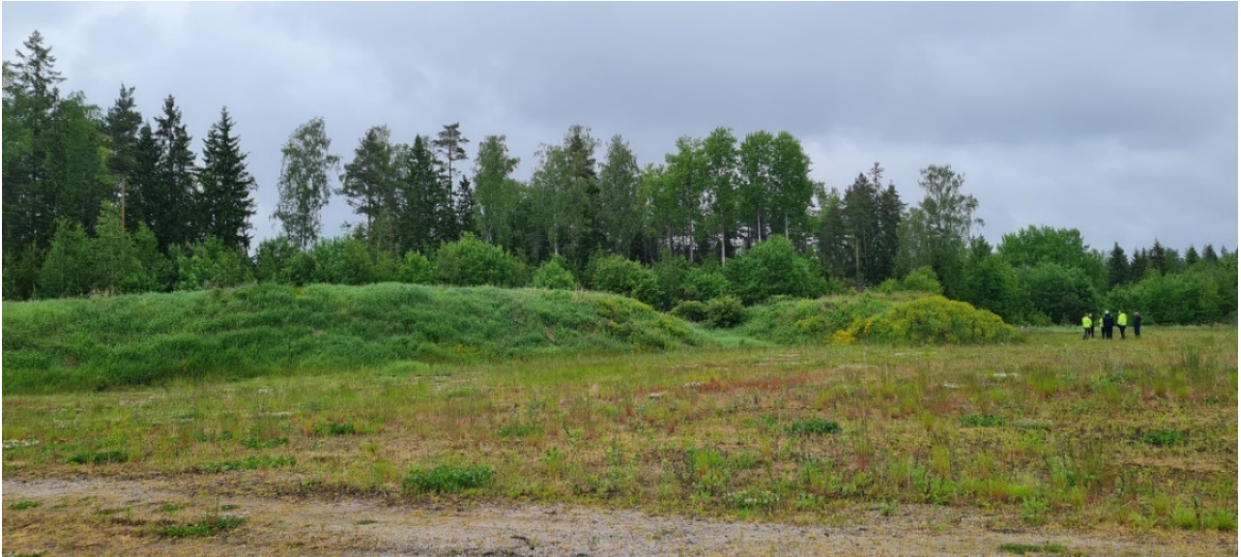
Tarkastuksella kiinteistöllä 704-408-5-30 todettiin kauppakirjassa mainittujen tuotekasojen/valmiiden murskekasojen lisäksi osittain kasvittuneita ja osin vesakoituneita maa-ainekasvoja (kuvat 1 ja 2). Pääosin ko. kasat ovat erotettavissa

Kuva 1. Kasvittuneita (pinta)maakasoja.

Tarkastuksen perusteella alueella ei havaittu jätteiden hautaamista tai muuta toimintaa, josta arvion mukaan aiheutuisi maaperän tai pohjaveden pilaantumista. Myöskään ruoppausjätteitä ei havaittu. Alueella todettiin aikaisemmasta toiminnasta peräisin olevia maa-ainekasvoja. Toiminnan aikaisten vesien tarkkailutulosten perusteella niiden ei ole havaittu aiheuttaneen pilaantumista. Alueella vireillä olevan lupahakemuksen yhteydessä luvan hakijan tulee esittää, mitä maa-ainekasvoille on tarkoitus tehdä.

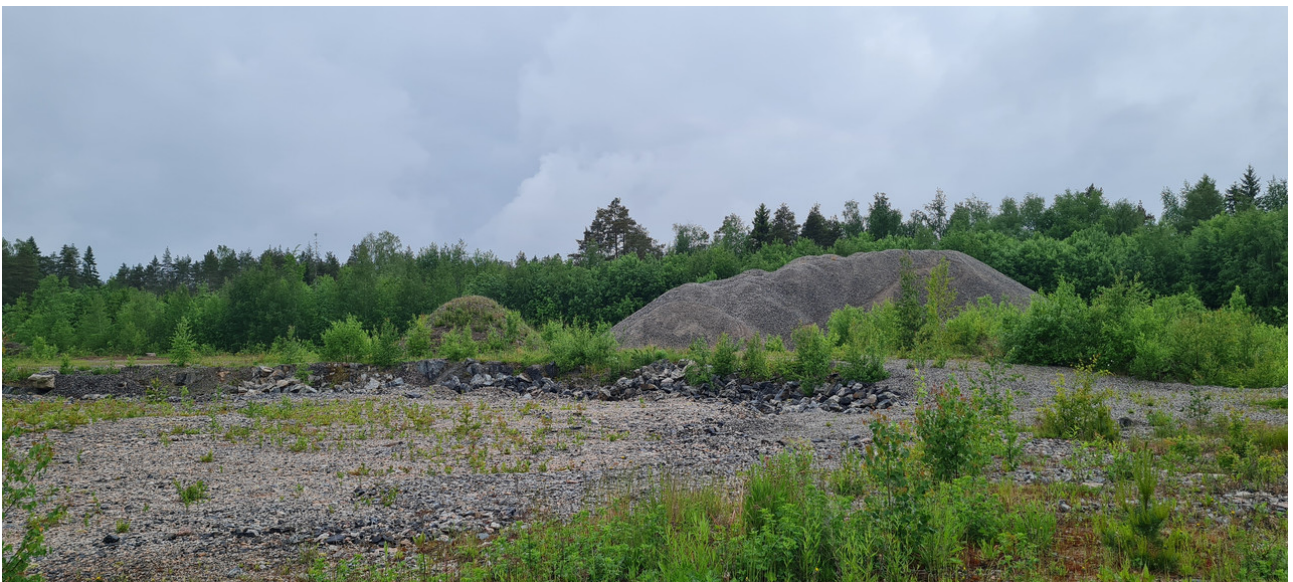
Kuva 2. Valmiin murskeen tuotekasa.

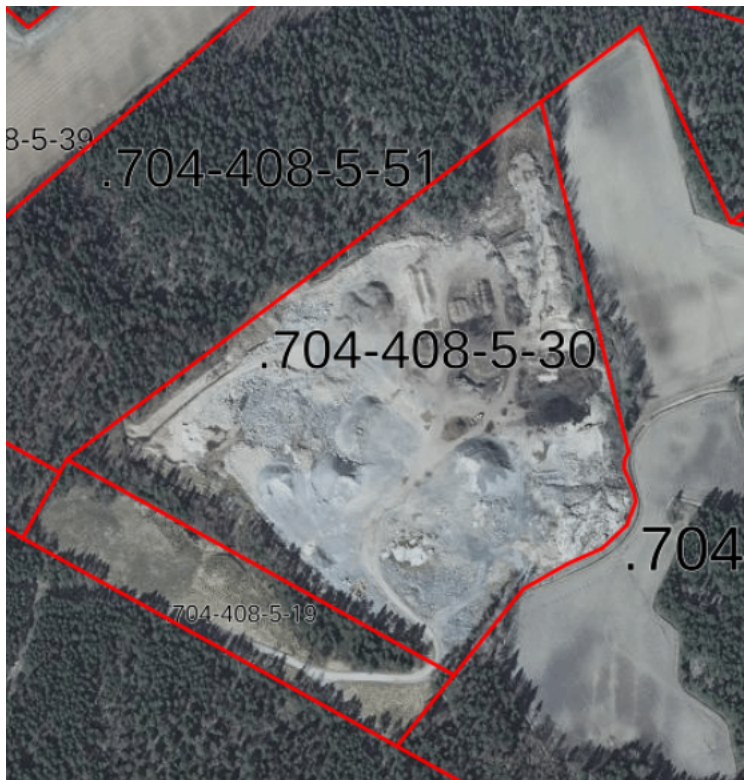
jo vuoden 2012 ilmakuvassa (kuva 3). Osa kasoista on mahdollisesti rakennettu alueelta kuorituista pintamaista suojavalleiksi aikaisempaan toimintaan liittyen. Kiinteistön pohjoisosassa todettiin pitkänomaisissa kasoissa sekalaista (myös isompia kiviä sisältävää) maa-ainesta (kuvat 4 ja 5). Kenttäalue oli ohuella kiviaineskerroksella peitettyä kallioaluetta. Alueella on aikaisemmasta toiminnasta peräisin olevaa kaksi vanhaa allasrakennetta, toinen kiinteistön sisään tulon luona, toinen kiinteistön koillis/pohjoisnurkassa (kuvat 5 ja 6).

Kuva 3. Ilmakuva vuodelta 2012.

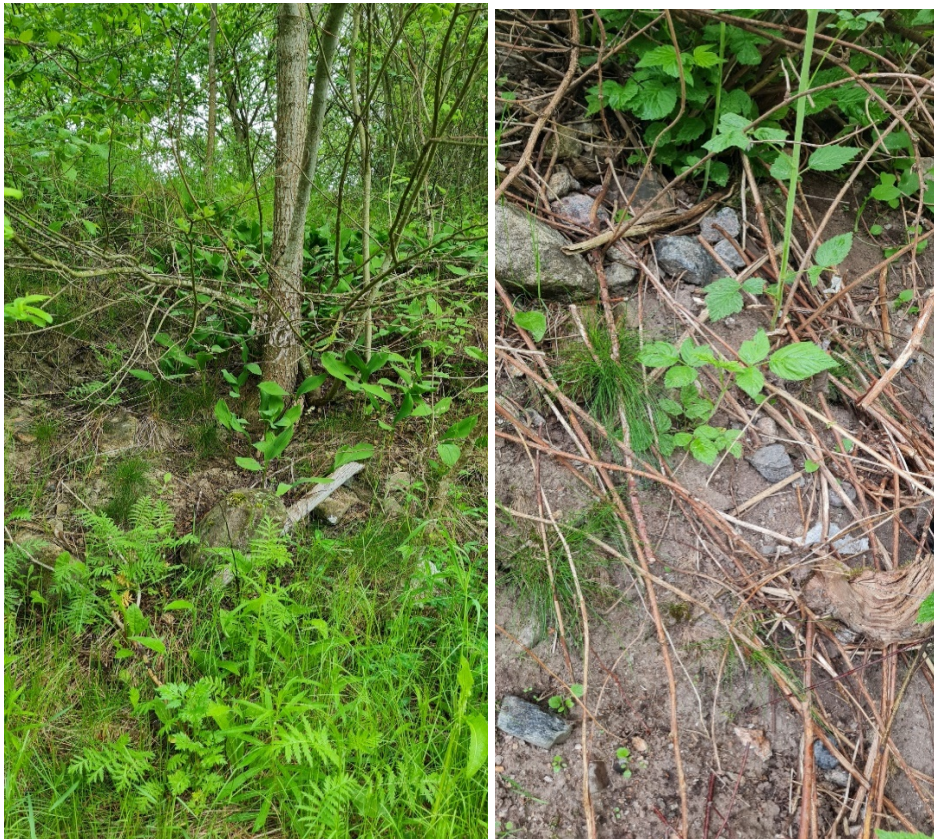
Kuvat 4 ja 5. Kiinteistön pohjoisosassa olevaa vesakoitunutta maa-ainesta.

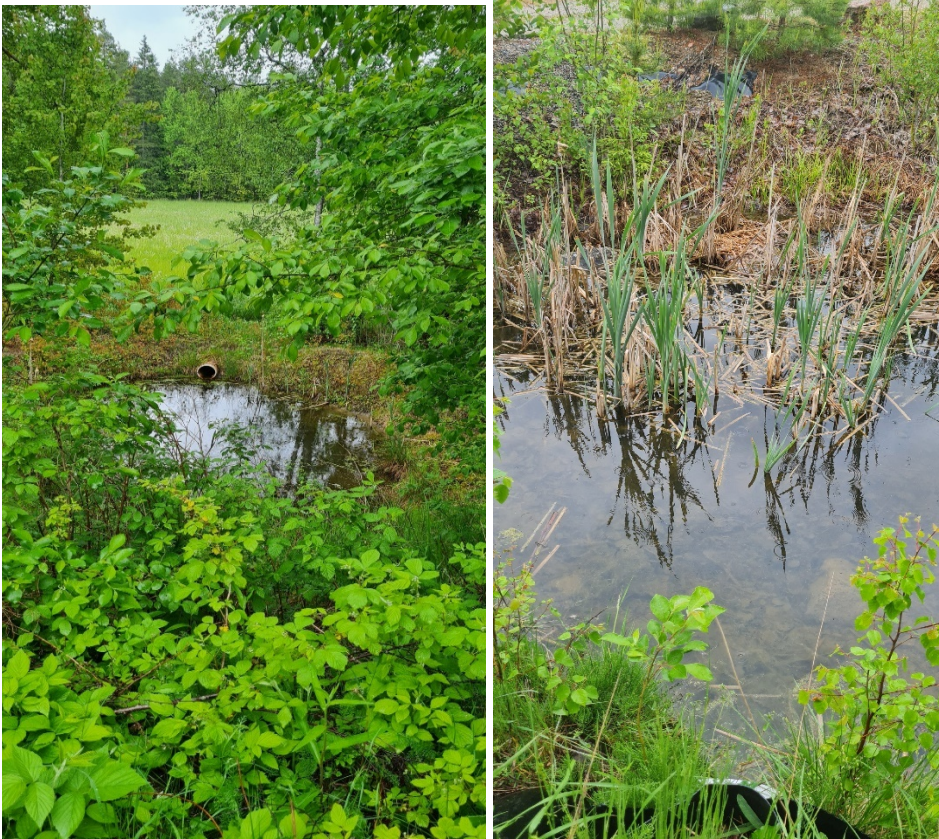
Kuvat 5 ja 6. Alueella olevat hulevesialtaat.

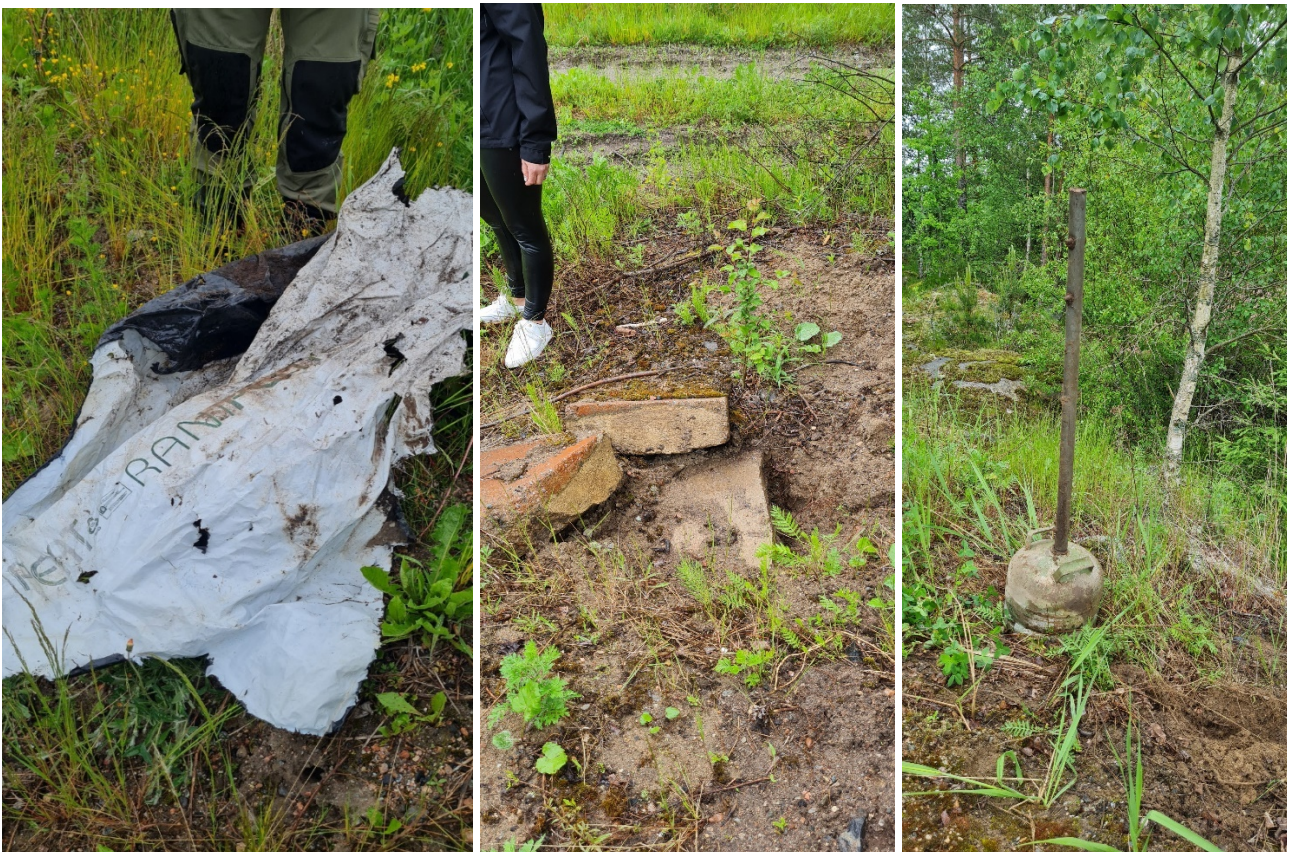
Tarkastuksella kasojen pintakerroksessa havaittiin joitain yksittäisiä roskia (mm. muoviva, betonin palasia, tuotekyltin jalka) (kuvat 7, 8 ja 9), mutta jätteiden hautaamisesta ei havaittu merkkejä. Kiinteistön kenttäalueella havaittiin jälkiä autolla ajosta, mm. puskurinpaloja ja pölykapseli (kuva 10). Alueella todettiin ilmeisesti hulevesien johtamiseen liittyviä putkirakenteita, joista ainakin osa johti kiinteistön takaosassa sijaitsevaan hulevesialtaaseen (kuva 11). Yleisesti alue oli tarkastusajankohtana siisti.

Kuvat 7, 8 ja 9. Alueella havaittuja roskia.

Lisäksi kiinteistöjen 704-408-5-30 ja 704-408-5-19 alueella todettiin tarkastusajankohtana yksittäisiä roskia/jätteitä, jotka tulee siivota pois alueelta. Jätelain mukaan ensisijaisesti vastuu roskaantuneen alueen siivoamisesta kuuluu roskaajalle. Jos roskaajaa ei saada selville niin jätelain mukaisesti siivoamisvelvollinen on alueen haltija, jos siivoamisen ei katsota olevan kokonaisuutena arvioiden kohtuutonta. Huomioiden tarkastuksella havaittujen jätteiden määrä ja laatu, ei niiden siivoamista voida pitää kiinteistöjen 704-408-5-30 ja 704-408-5-19 haltijoille kohtuuttomana. Roskaantumisen osalta toimivaltainen viranomainen on kunnan ympäristönsuojeluviranomainen.

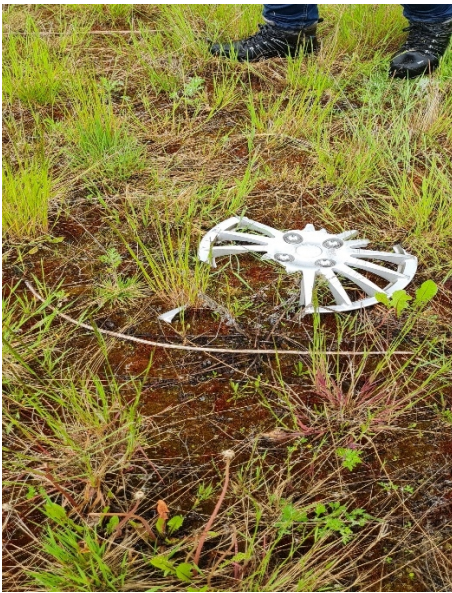
Kuva 10. Alueella havaittuja roskia.

Kiinteistön 704-408-5-30 omistajan tulee harkita portin/puomin rakentamista siten, ettei aluetta voida käyttää ilman kiinteistönomistajan suostumusta.

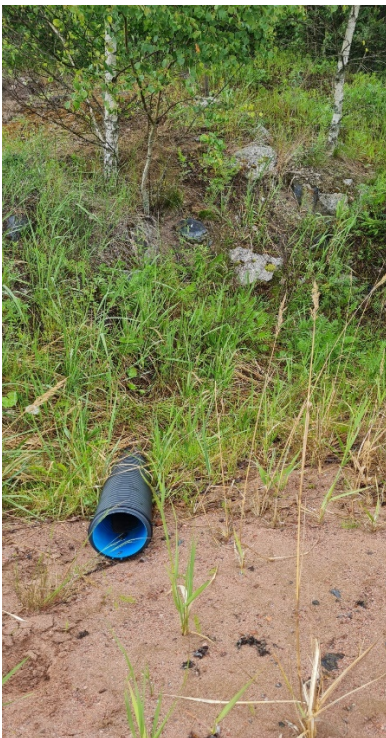
Kuva 11. Alueella havaittu, ilmeisesti hulevesien johtamiseen tarkoitettu putki. Näitä havaittiin useampia.

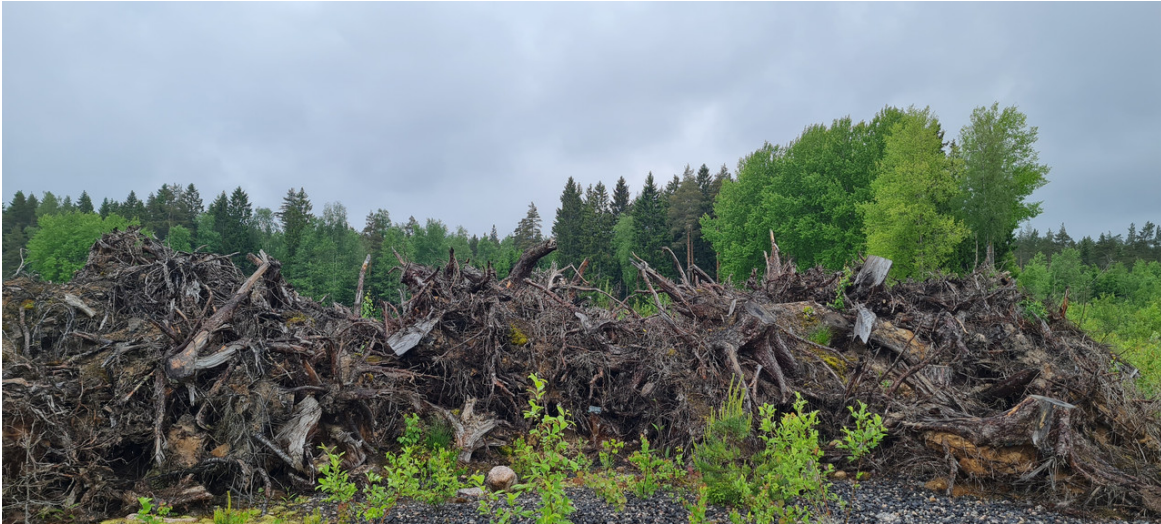
Nykyisen kiinteistön omistajan toimesta kiinteistön kaakkoiskulmaan on sijoitettu uuden tien rakentamisessa syntyneitä pintamaita, kantoja, risuja ja runkoja (kuva 12, 13 ja 14).

Kuva 12. Alueelle varastoituja kantoja.

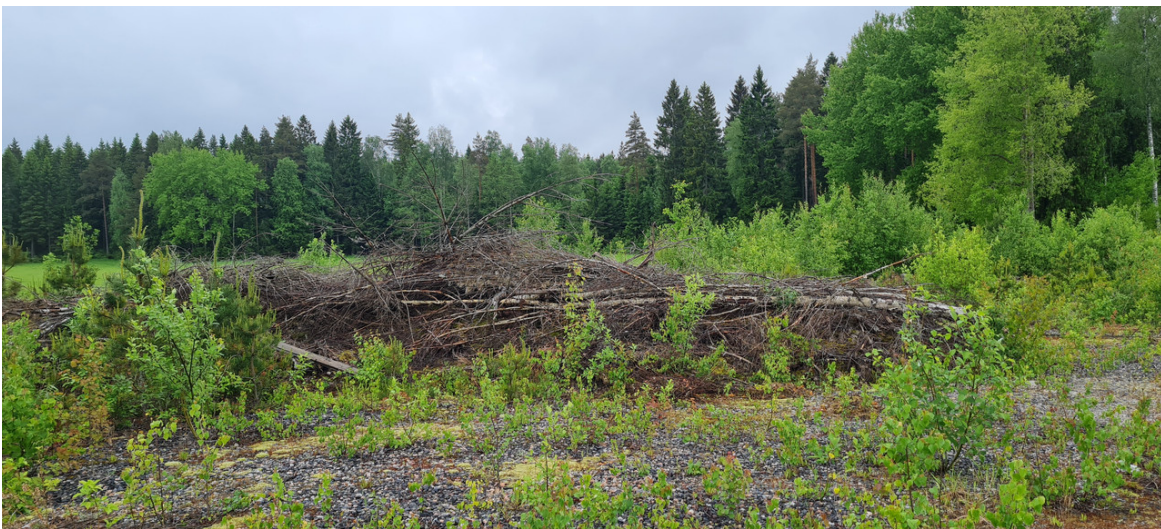
Kuva 13. Alueella varastossa olevia risuja.

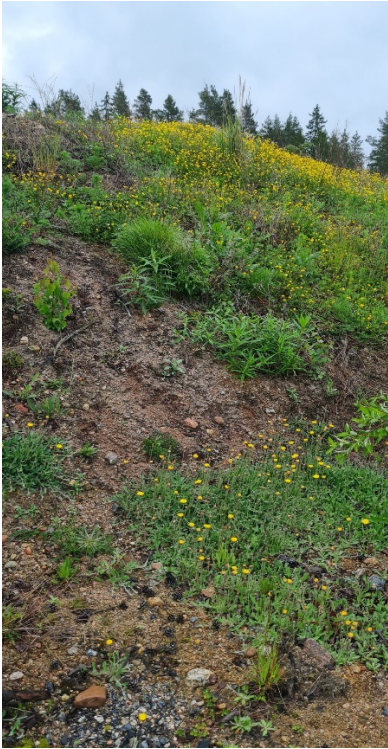
Kuva 14. Alueelle nykyisen kiinteistönomistajan tuomia pintamaita tien rakentamisesta.

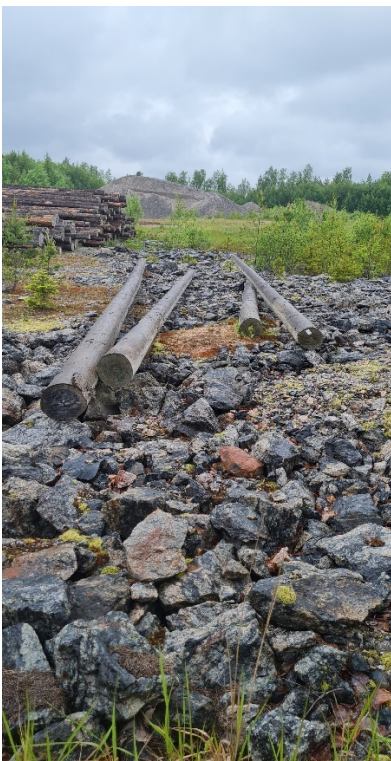
Lisäksi alueella todettiin neljä kyllästettyä sähköpylvästä (kuva 15). Kiinteistön omistajalla ei ole tietoa siitä, kuka ne on alueelle tuonut.

Kuva 15. Alueelle tuodut sähköpylväät.

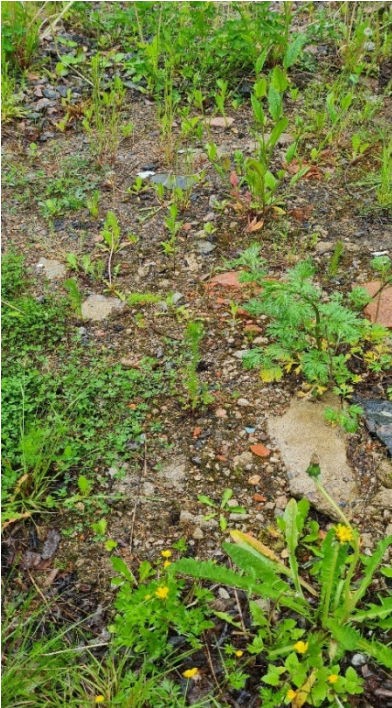
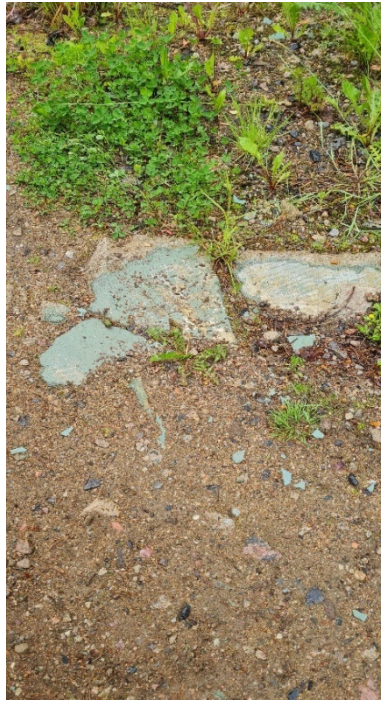
Tien alkuosassa (kiinteistöt 704-408-5-30 ja 704-408-5-19) todettiin tiilen ja betonin palasia (kuvat 16 ja 17). Lisäksi tiensivuun oli tuotu ilmeisesti jonkun pihalaattoja (kuva 18). Yksittäisten jätehavaintojen lisäksi tarkastuksella ei kuitenkaan havaittu, että tien rakentamisessa olisi käytetty jätteitä. Tien pohjalla todettiin myös suodatinkangaspaloja (kuva 19). Ilmeisesti alkuperäisen tien rakentamisen yhteydessä pohjalle on asennettu suodatinkangas ennen murskeen levittämistä, ja suodatinkangas on tullut nyt esiin tien levittämisen yhteydessä.

Kuvat 16 ja 17. Tien alkiosassa, kiinteistöltä 704-408-5-30 lähdetessä havaittuja jätteitä.

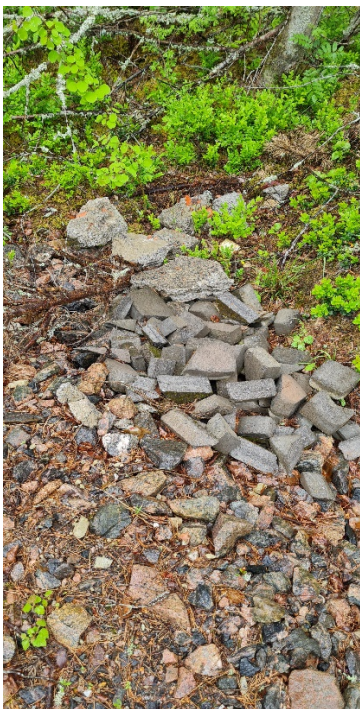
Kuva 18. Tien sivussa havaittuja pihalaattoja.

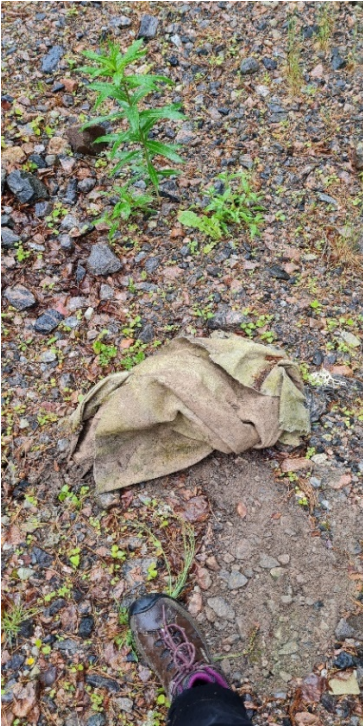
Kuva 19. Tiellä havaittu suodatinkankaan palanen.

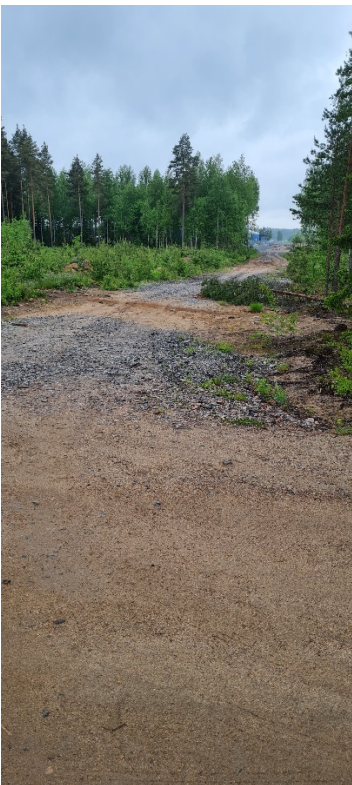
Kiinteistöllä 853-458-1-182 sijaitsevalla uudella tiealueella ei havaittu jätteitä tai roskia. Tien pinta oli pintamaan kuorimisen seurauksena monin kohdin epätasainen (kuva 20). Paikoin tienpohjassa oli kallio paljastuneena ja tien pohjasta törötti puunjuuria.

Kuva 20. Uutta tiealuetta. Kuvattu kohti Härjänruopantietä.
