7.6.2019

Ruskon kunta
Markku Jessen-Juhler

RUSKON NUORISOTALO - SISÄILMAKATSELMOINTI

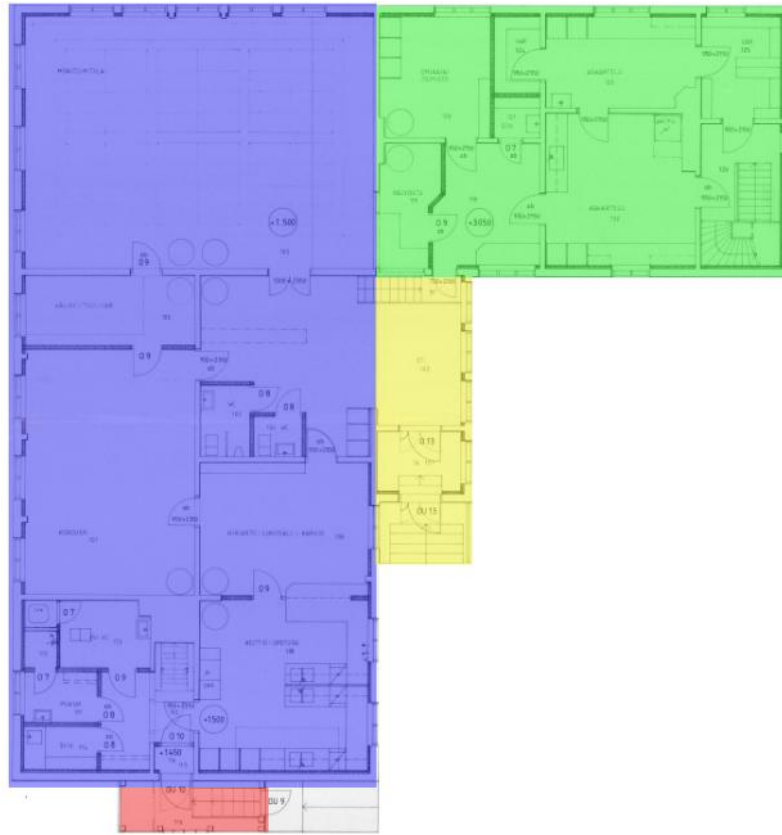
Ruskon nuorisotalo on entinen koulurakennus. Rakennus on useassa toisistaan eroavassa rakennusosassa. Rakennuksen eri rakennusvaiheiden osat on esitelty kuvassa 1. Rakennus on muutettu nuorisotaloksi vuonna 1987, jolloin siinä on viimeksi tehty isompia korjauksia.

Kuva 1. Ruskon nuorisotalon ensimmäisen kerroksen pohjakuva. Kuvaan on korostettu eri värein vanha osa (sinisellä) ja uusi osa (vihreällä). Pääsisäänkäynti (keltaisella) ja sivusisäänkäynnin porstua 106 (punaisella) ovat todennäköisesti myös erillisinä laajennoksina rakennetut.

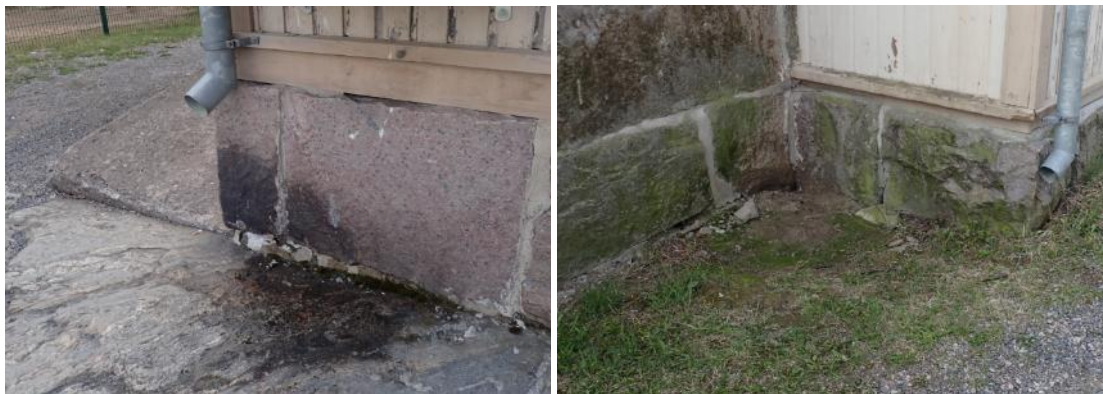
Maanpinta viettää paikoin rakennuksen suuntaan, mahdollistaen pintavesien virtaamisen rakennuksen alle. Rännivesiä ei ole ohjattu pois rakennuksen seinustoilta.

Kuvat 2 ja 3. Maanpinta viettää paikoin rakennuksen suuntaan, mahdollistaen pintavesien virtaamisen rakennuksen alle.

Kattovedet tulee johtaa pois rakennuksen välittömästä läheisyydestä. Maanpinta tulisi muotoilla ohjaamaan pintavedet pois rakennuksesta päin vähintään kolmen metrin matkalla.

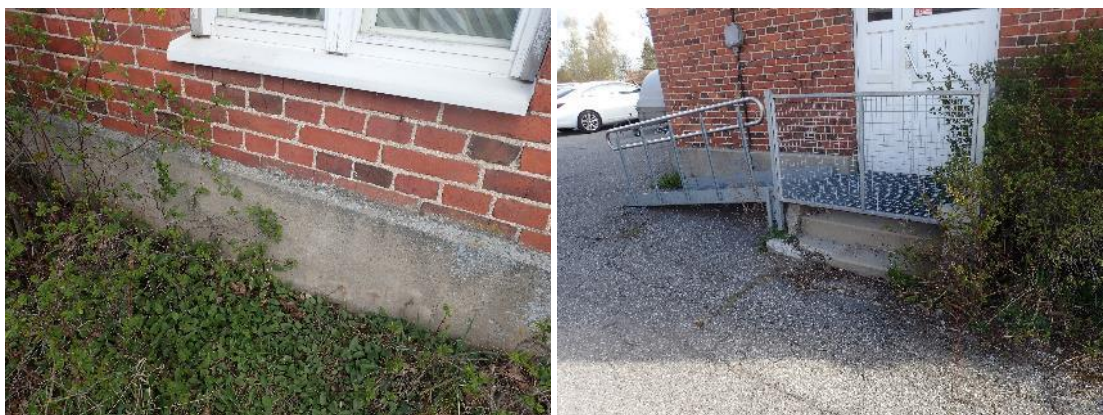
Uuden osan perustukset ovat betonipintaisia, mutta perustusten rakenne ei rakenteita avaamattomassa tutkimuksessa varmuudella selvinnyt. On mahdollista, että alakerran ulkoseinien tiilirakenne ulottuu betonoinnin sisään. Lounaispäädyn huonokuntoisten betoniportaiden päälle on rakennettu metallinen esteetön kulkutaso.

Kuvat 4 ja 5. Uudemman osan sokkelin rakenne ei varmuudella selvinnyt. Lounaispäädyyn on rakennettu uusi kulkuluiska metallista.

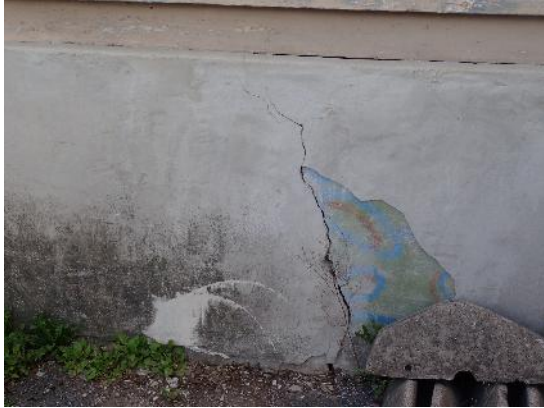
Eteisen 102 ja tuulikaapin 101 kohdalla sokkelissa havaittiin suuria halkeamia. Perustukset ovat tällä kohdalla painuneet, sillä ulkoseinien liittymissä suuria rakoja.

Kuva 6. Eteisen ja tuulikaapin sokkelissa on suuria halkeamia.

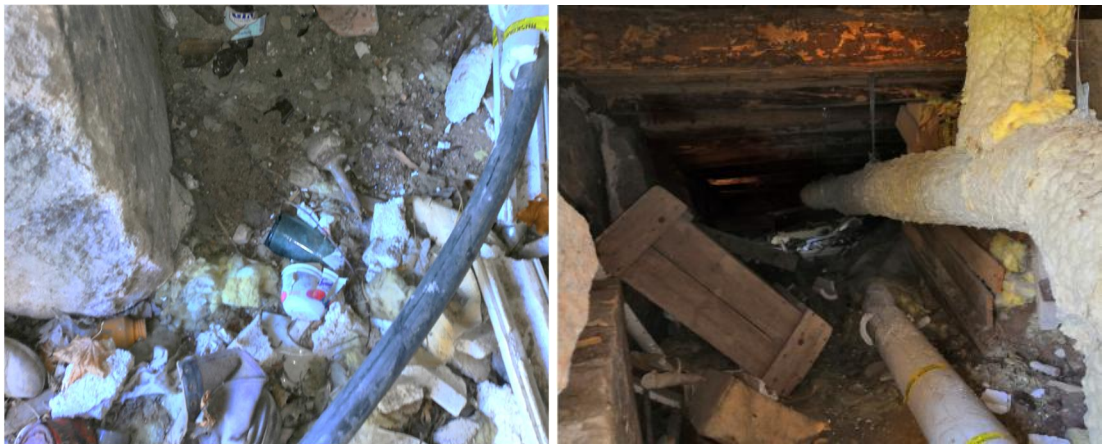
Ainoastaan rakennuksen vanhalla osalla on alapohjan ryömintätilaa. Maapohjaisen ryömintätilan pohjalla erittäin paljon jätettä. Suurin osa on orgaanista, kosteudesta vaurioituvaa materiaalia, kuten turvetta, puuta, kaarnaa ja olkea. Ryömintätilassa on myös mineraalivillaa lasisirpaleita, EPS-paloja (kauppanimikkeitä mm. styrox) ym. jätettä. Peruskallio on ryömintätilassa paikoin nähtävissä.

Kuvat 7 ja 8. Erilaista jätettä ryömintätilassa.

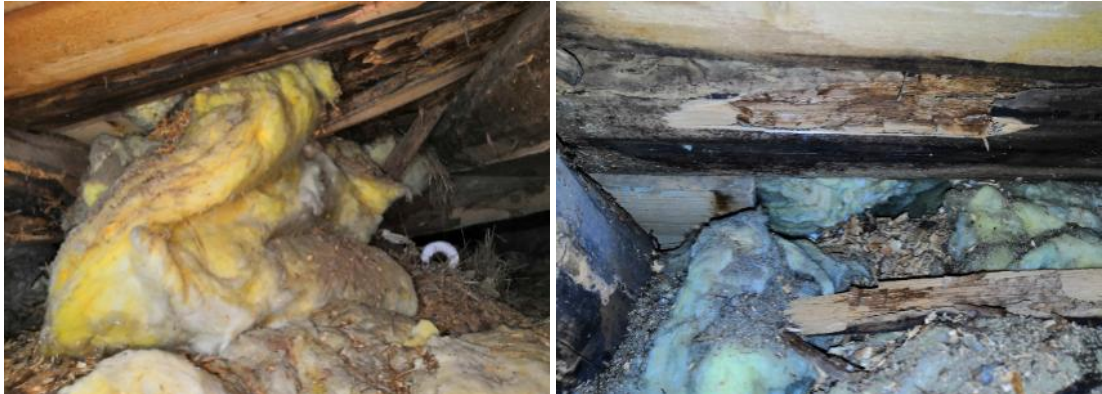
Alapohjan puuosissa todettiin monin paikoin hyönteisvaurioita. WC-tilojen 103 ja 104 alapohjassa todettiin laajuudeltaan yli neliön alalla lahovaurio, josta oli pudonnut mineraalivillaa sekä vanhempia sekatäyttöeristeitä ryömintätilan maapohjalle. Merkkisavulla todettiin ilmaa kulkeutuvan ryömintätilasta lahovaurion kautta rakenteisiin ja erittäin todennäköisesti sisälle asti.

Kuvat 9 ja 10. Lahovaurioita ja romahtanutta rakennetta ryömintätilassa. Sijainti WC-tilojen 103 ja 104 alapuolella.

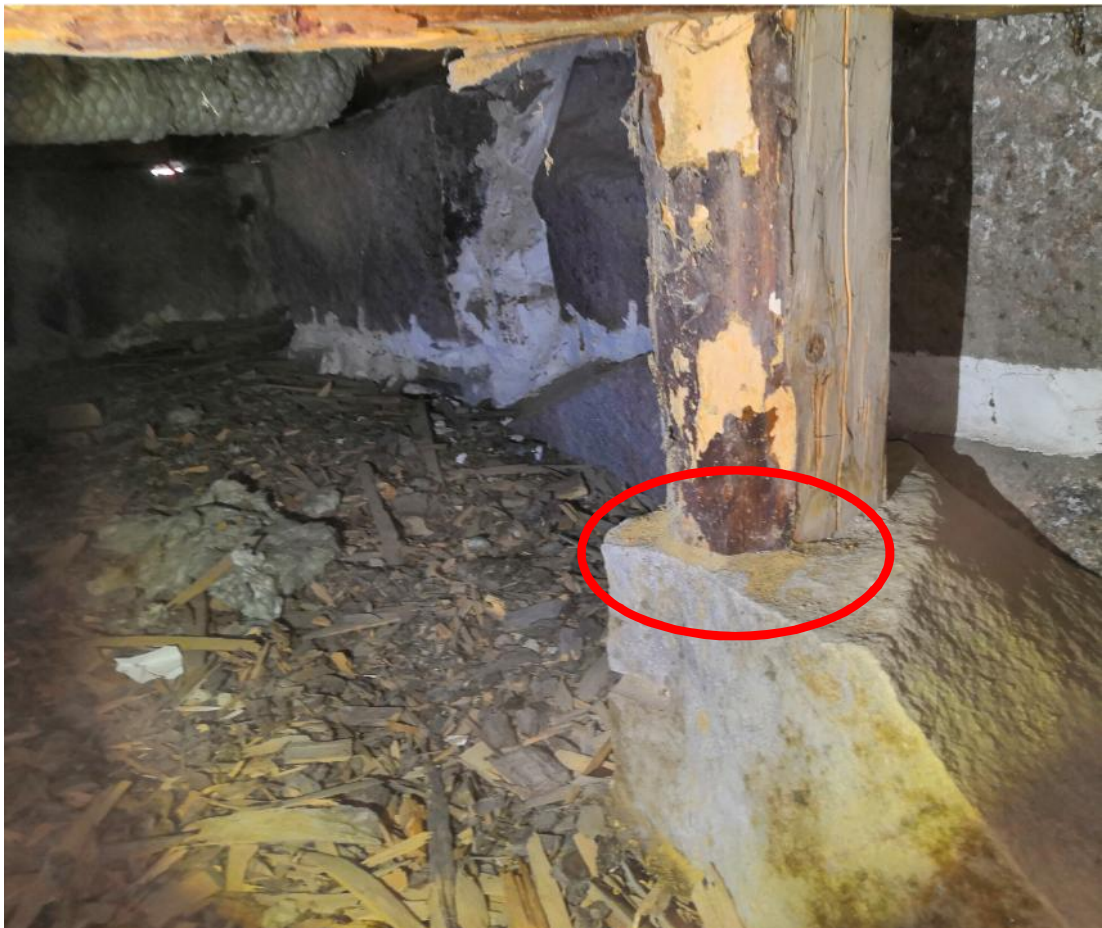
Kuva 11. Kuva ryömintätilasta läheltä porstuaa 116. Alapohjan kannuspilarihirressä hyönteisvaurioita. Hyönteisten jätöksiä (puupuru) ympyröitynä kuvaan. Maapohja on puulastun ja muun rakennusjätteen peitossa.

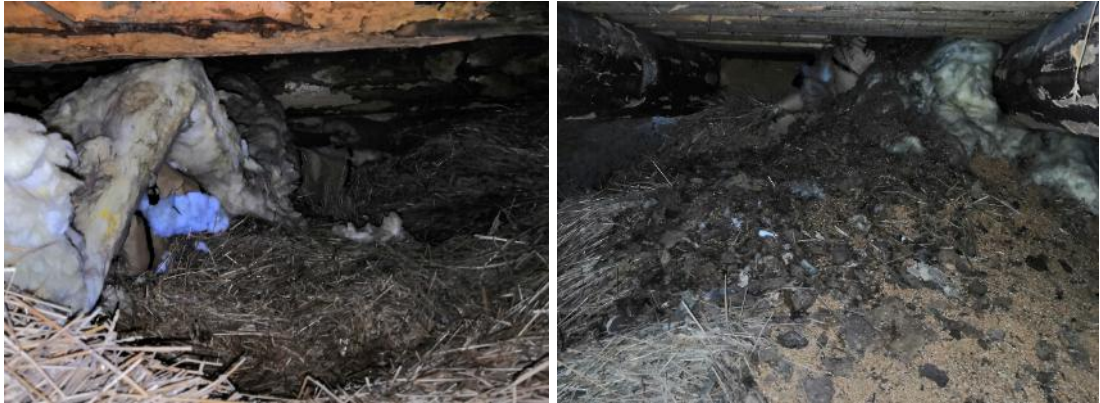
Kuvat 12 ja 13. Rakennuksen itäosassa ryömintätilaa maanpinta nousee kiinni alapohjan puuosiin asti, aina alapohjan kannatinhirsien väliin asti.

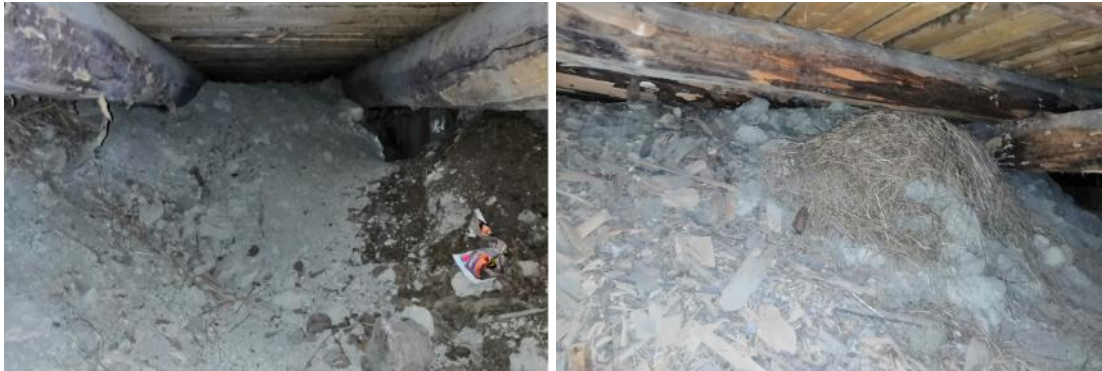
Kuvat 14 ja 15. Itäosassa ryömintätilaa maanpinta nousee kiinni alapohjan puuosiin asti, aina alapohjan kannatinhirsien, nk. niskojen väliin.

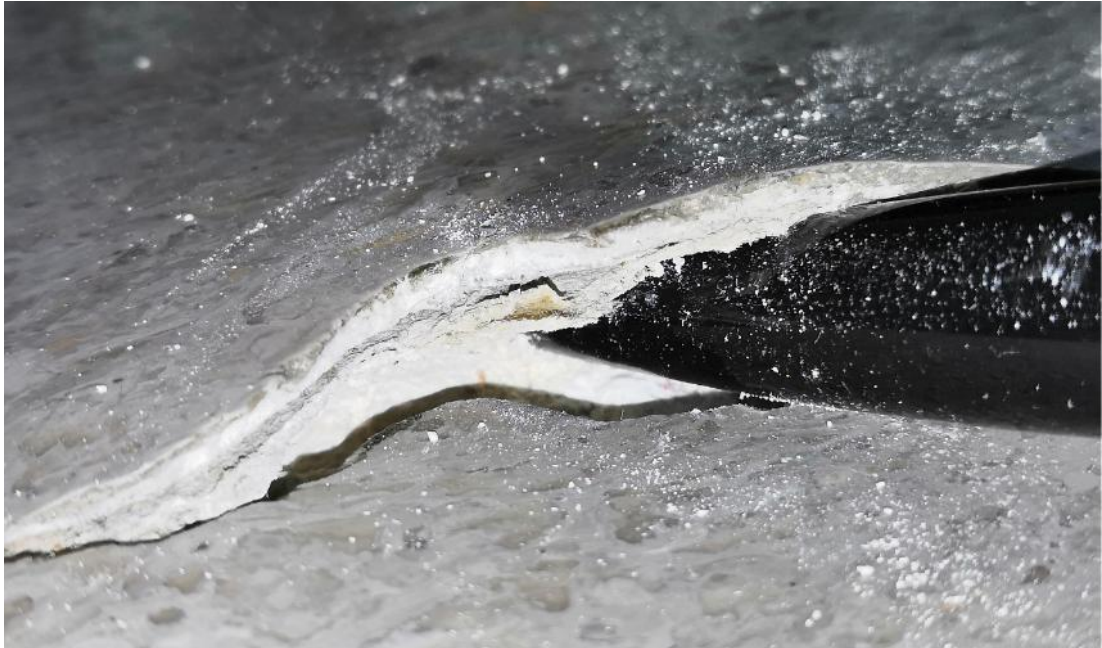
Lattioiden muovimattopinnoitteet ovat vanhalla osalla monin paikoin irti alustastaan. Monitoimihuoneen 105 lattiapinnoitteet olivat lisäksi rikki ja lattia samoilta kohdilta notkolla. Tarkastelussa todettiin lattiapinnoitteen alla olevan kipsilevyn, joka on rikkoutunut. Kipsikerros oli jauhautunut pölymäisen hienoksi. Todennäköisesti kipsilevyn alla oleva laudoitus on antanut osin periksi, eikä kipsilevy ole kestänyt kuormitusta puutteellisella tuennalla.

Kuva 16. Lattian muovimaton alla on kipsilevy.

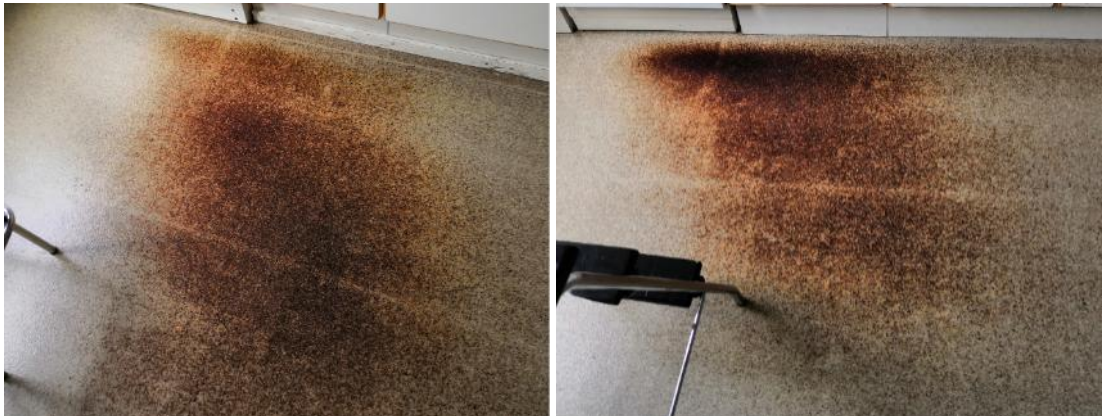
Vanhan osan keittiössä 109 todettiin lattian muovimattopinnoitteissa kaksi tummentumaa. Tummentumien syy ei selvinnyt, mutta tummentumat arvioitiin käytöstä aiheutu-neiksi. Tummentumista ei aistinvaraisesti voitu havaita tummentumattomasta poikkeavaa elastisuuden tai hajun muutosta, mikä viittaisi maton vaurioitumiseen.

Kuvat 17 ja 18. Keittiön 109 lattian muovimattopäällysteen tummentumat.

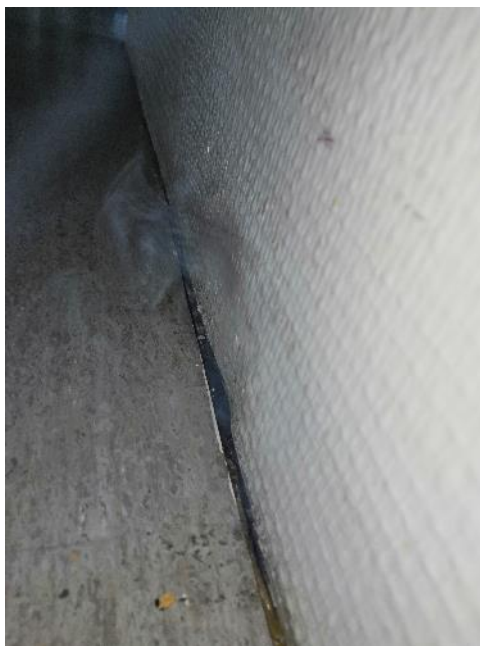
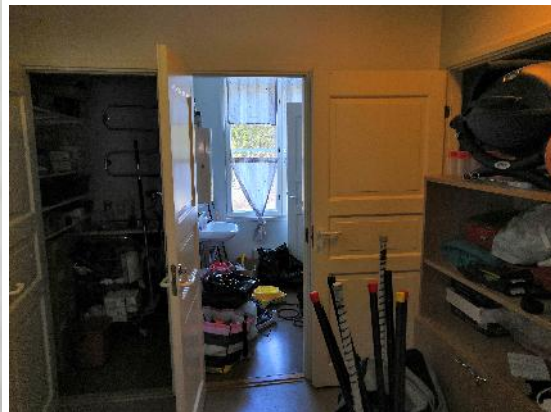
Lattian levyrakenteen ja ulko- sekä väliseinien liittymistä havaittiin ilmavirtauksia sisätilojen suuntaan. Väliseinät olivat sisäpinnoiltaan pääosin levytettyjä.

Kuvat 19 ja 20. Kellarin lattian ja seinien liittymistä todettiin selkeitä ilmavuotoja. Kellarin tiloissa oli runsaasti tavaroita.

Kellarikerroksen lattioissa on puu- ja levyrakenteita betonirakenteen päällä. Rakennetta voidaan pitää riskirakenteena ja suosittelemme rakenteen tarkempaa tutkimusta.

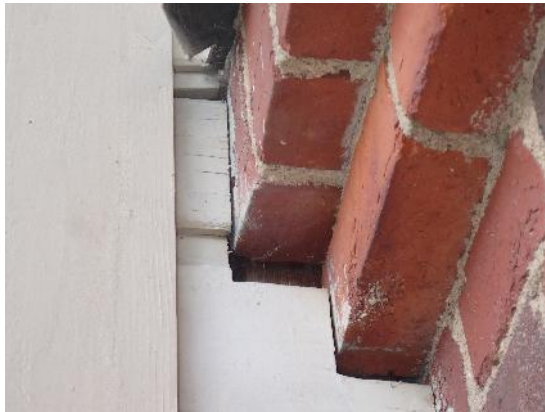
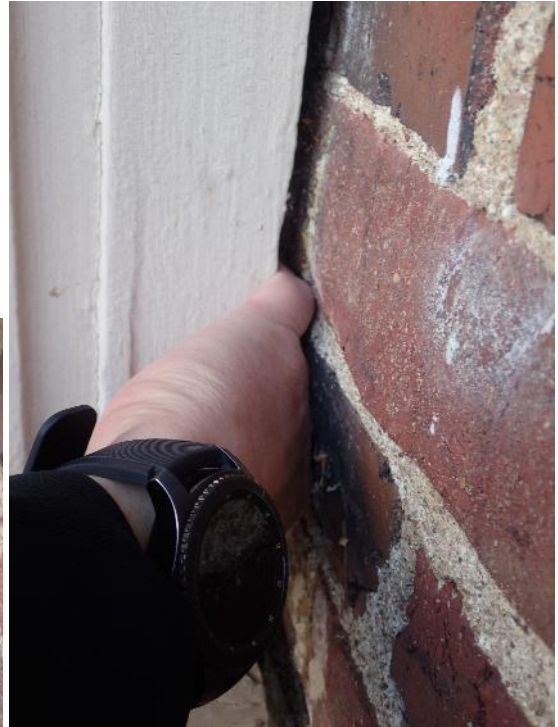
Eteisen 102 ja tuulikaapin 101 ulkoseinien liittymät muiden osien ulkoseiniin olivat eläneet runsaasti, ilmeisesti johtuen perustusten liikkumisesta. Rako mahdollistaa kosteuden pääsyn rakenteisiin ja myös ilmavuodot rakenteiden kautta ovat todennäköisiä.

Kuvat 21 ja 22. Eteisen 102 ja tuulikaapin ulkoseinien liittymät ovat eläneet runsaasti.

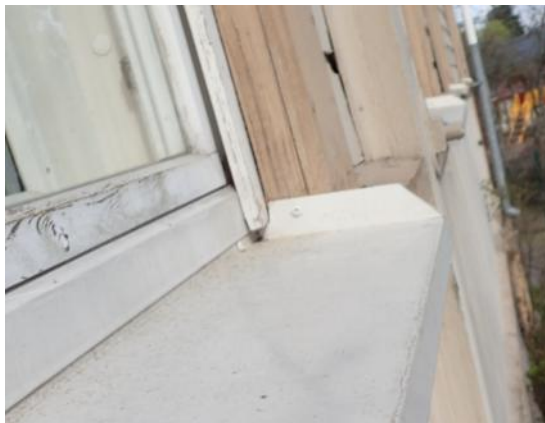
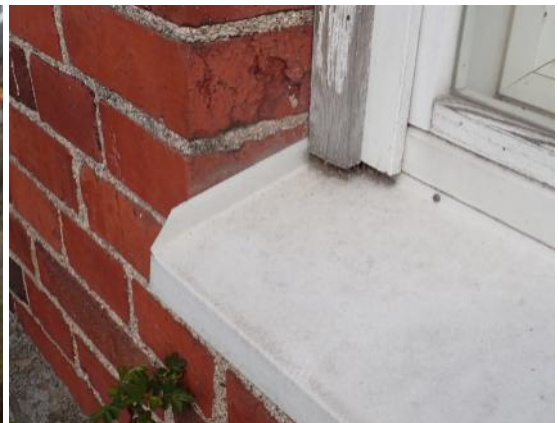
Ikkunapellitykset on osin asennettu molemmissa rakennusosissa ns. "haukkaaviksi", eli pieliä pitkin valuva vesi ei ohjaudu pellille vaan saattaa valua pellin ja pielen välistä ulkoseinärakenteeseen.

Kuvat 23 ja 24. Ikkunapellitykset on asennettu siten, että ne mahdollistavat pieliä vasten valuvan veden kulkeutumisen seinärakenteisiin.

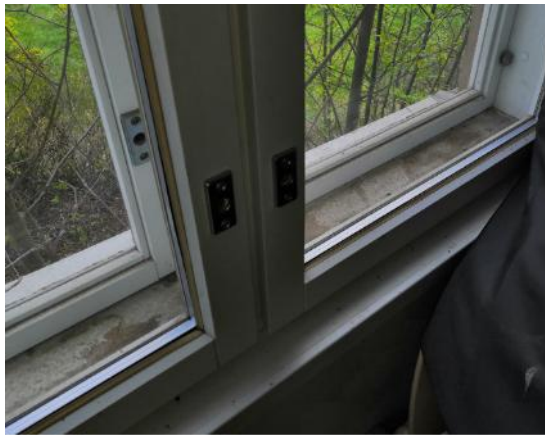
Kuvat 25 ja 26. Ikkunoiden välissä todettiin paikoin runsaasti likaa.

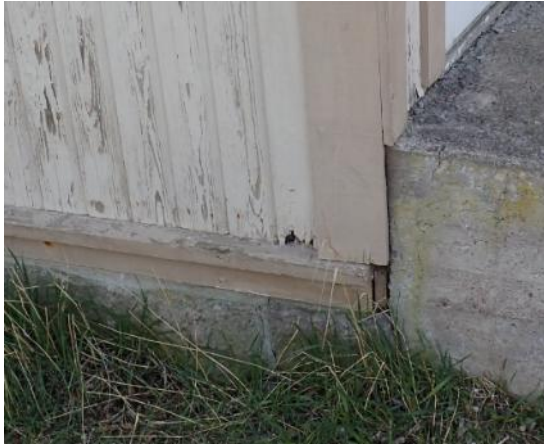
Porstuan 116 sisäänkäynnin betoniluiska on valettu kiinni puuosin. Betoni mahdollistaa kosteuden johtumisen puosiin.

Kuvat 27 ja 28. Betoniluiska porstuan 116 sisäänkäyntiin on valettu kiinni puuosiin.

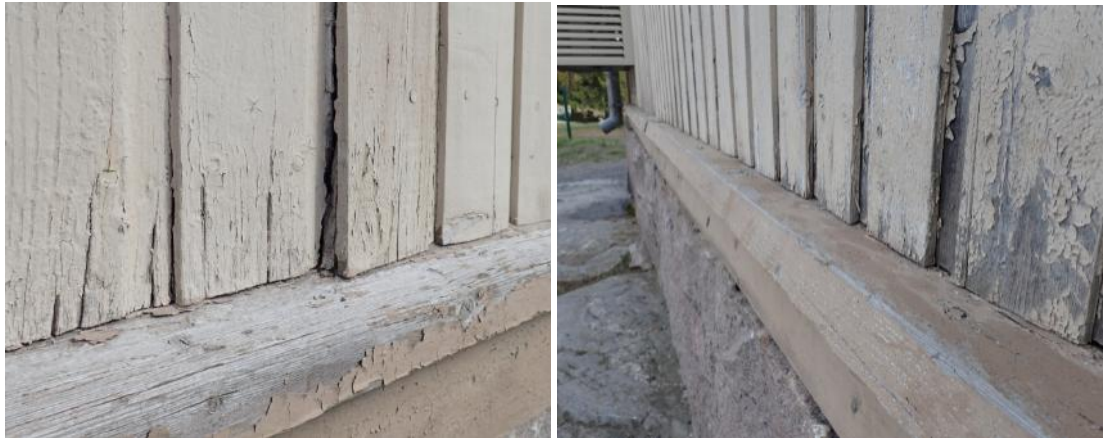
Ulkoseinän verholaudoituksen maalit ovat paikoin heikkokuntoisia ja etenkin alaosi- taan irronneet alustoistaan. Ulkoseinän alavaakalaudan todettiin paikoin viettävän ra- kennusta päin

Kuvat 29 ja 30. Ulkoverhous on paikoin heikkokuntoinen.

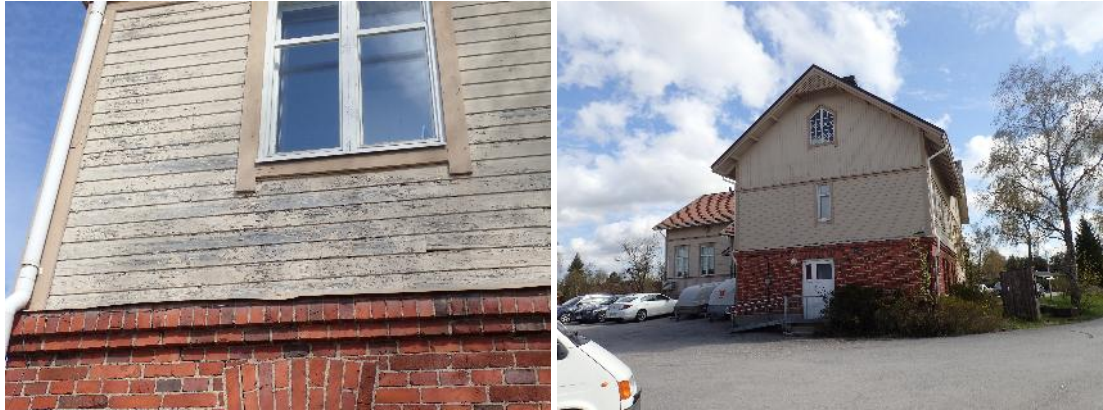
Myös uudemman puolen ulkoverhous on heikkokuntoinen. Maalipinta lohkeilee paikoin runsaastikin. Lounaispäädyn vaakalaudoituksen osuus on uusittu, päätykolmion pysty-laudoitus on uusimatta.

Kuvat 31 ja 32. Myös uudemman puolen ulkoverhous on paikoin heikkokuntoinen. Lounaispuolen vaakalaudoitus on uusittu lähivuosina.

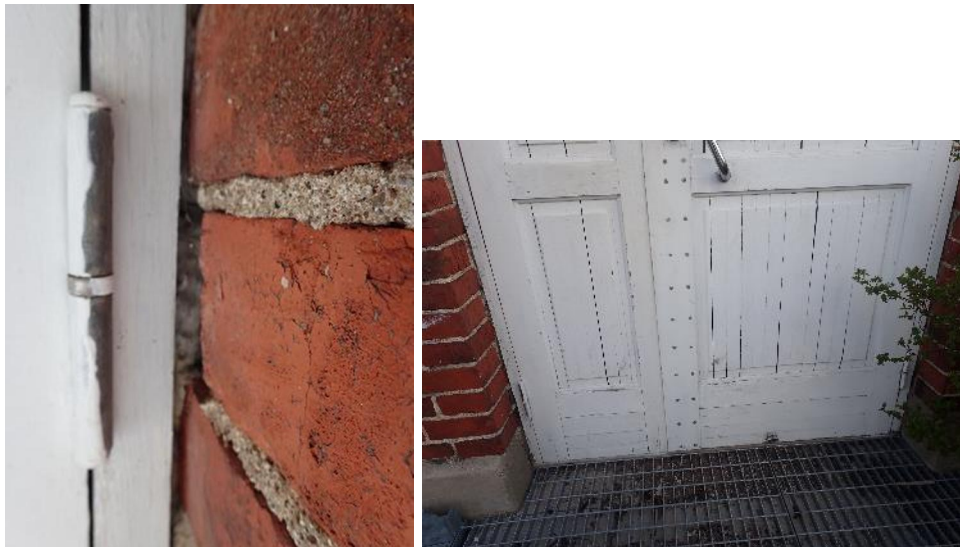
Tiilirakenteinen ulkoseinä on pääosin hyväkuntoinen. Ikkunoiden liittymät ovat epätiivittä mahdollistaen veden pääsyn rakenteisiin. Lounaispäädyn ulko-ovien puurakenteet ovat eläneet ja rakenteeseen on syntynyt rakoja.

Kuvat 33 ja 34. Ikkunoiden ja tiiliseinien liittymät ovat epätiivittä. Lounaispäädyn ulko-ovi on haristunut.

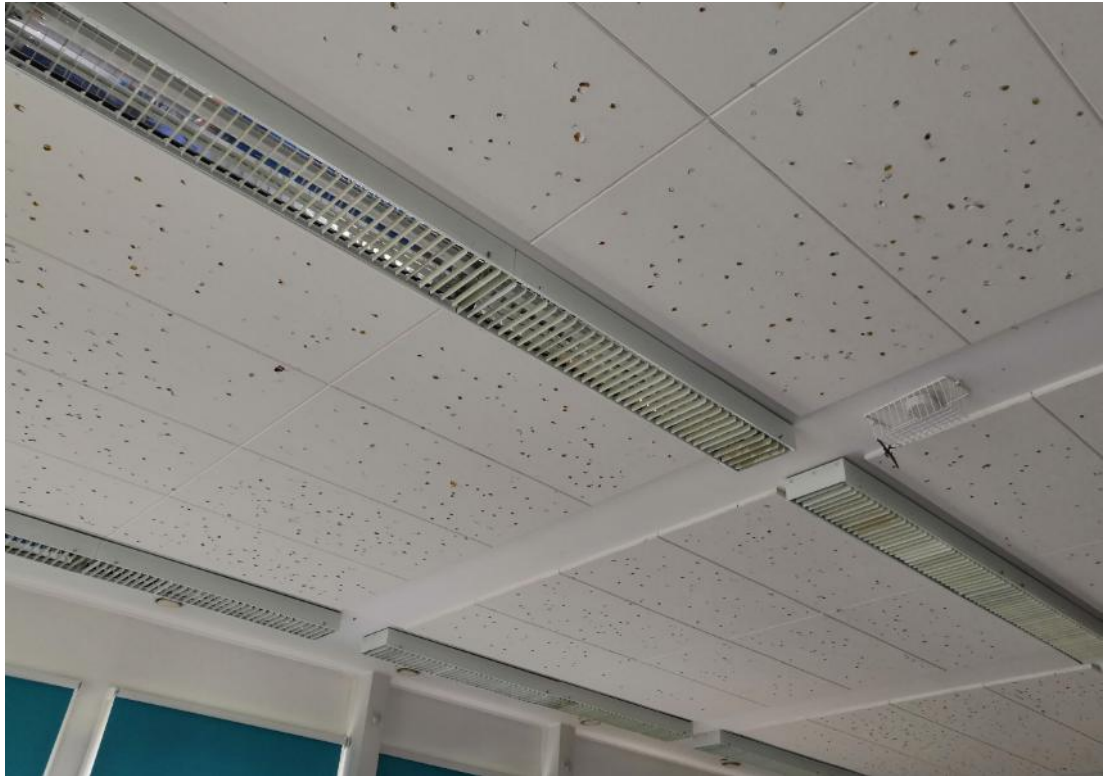
Uudella osalla monitoimitilan 105 katon akustiikkalevyjen pinnoitteet on laajasti rikottu. Avoimista mineraalivilloista saattaa vapautua mineraalikuituja sisäilmaan.

Kuva 35. Monitoimitilan katon akustiikkalevyjen pintaa on rikottu.

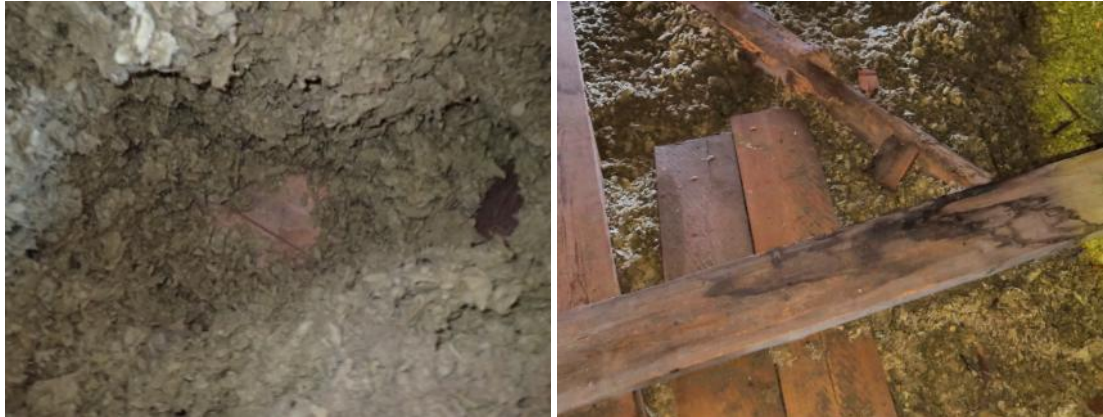
Kuvat 36 ja 37. Vanhan puolen yläpohjassa on yläpohjarakenteen päälle puhallettu lisäeristeeksi kerros puhallusvillaa. Kulkusilloissa oli paikallisia vesivuotojälkiä.

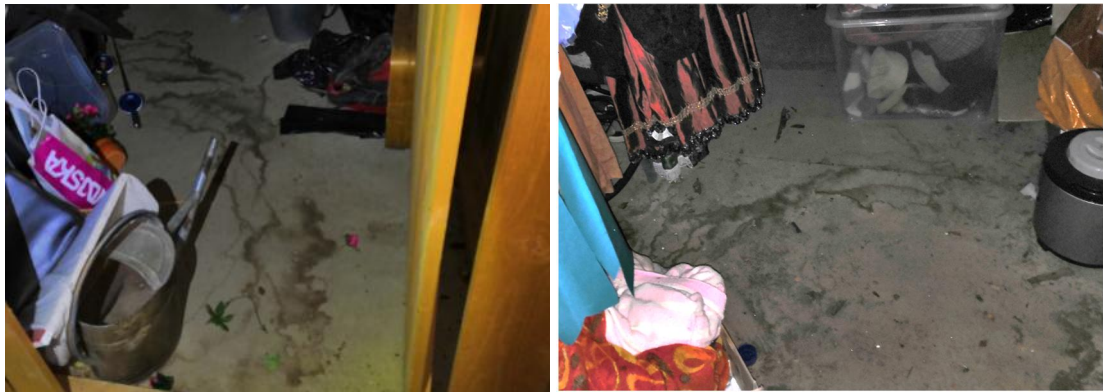
Kuvat 38 ja 39. Uuden puolen ullakon varastotiloissa oli runsaasti kastumisjälkiä. Levylattiassa kastumisjäljet erottuvat, toisin kuin vanhan puolen puhallusvillassa.

Vesikatko on vuotanut monin paikoin savupiippujen ja läpivientien kohdilta. Suosittelemme yläpohjarakenteen tarkempaa tutkimusta korjauslaajuuden määrittämiseksi.

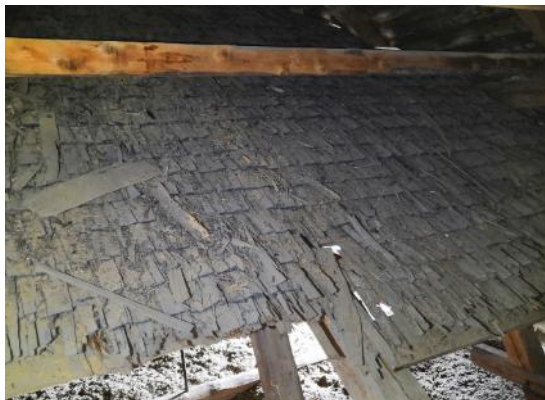
Vanhan puolen ullakkotilassa on lisäksi erittäin iäkästä ja pitkälle lahonneutta vanhaa pärekattoa, jolla on paksu likakerros.

Kuva 40. Vanhaa, erittäin pitkälle lahonneutta yläpohjan pärekatteista vesikattoa vanhan osan yläpohjassa. Kuva otettu uuden ja vanhan rakennusosan liittymästä.

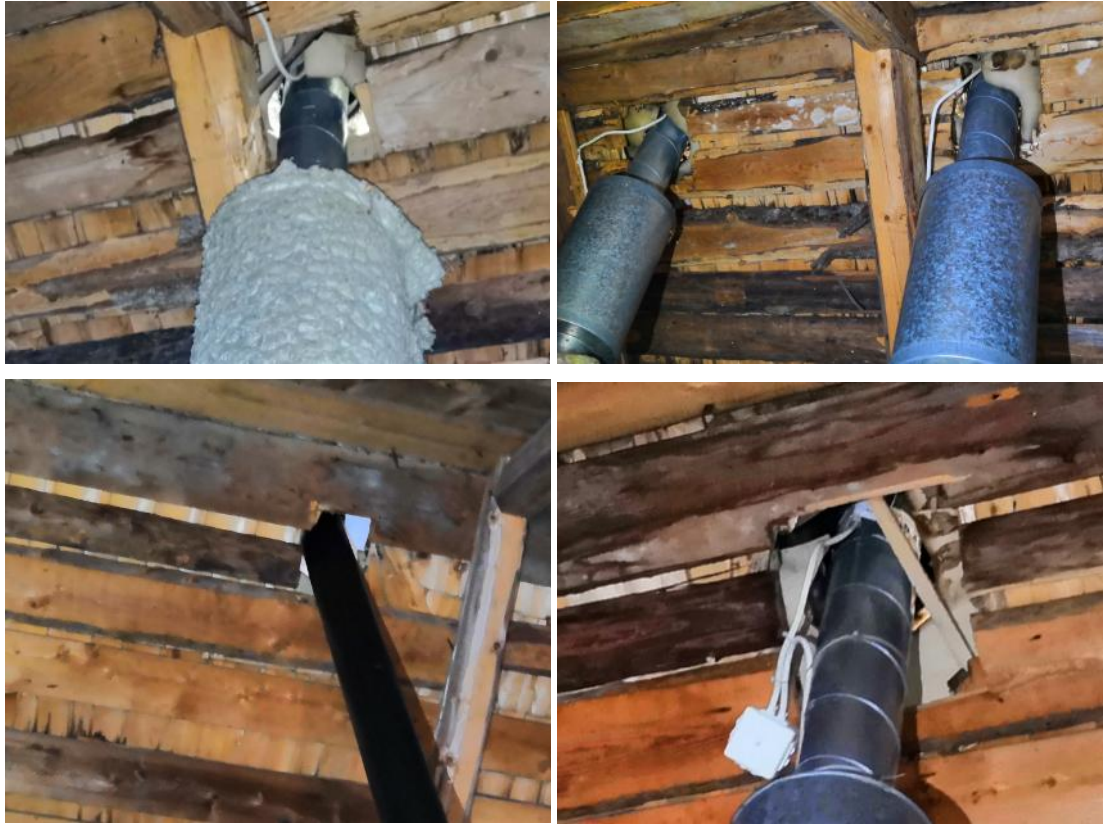
Kuvat 41 ja 42. Sekä uuden että vanhan puolen läpiviennit olivat epätiivittä. Kovalla tuulella niistä saattaa kulkeutua vettä sisälle.

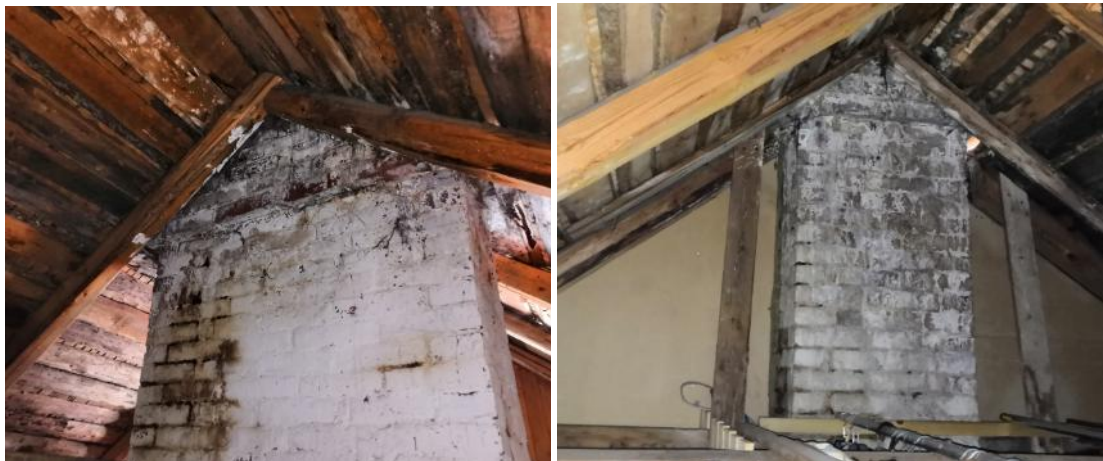
Kuvat 43 ja 44. Kaikissa neljässä tiilimuuratussa piipussa oli runsaasti valumajälkiä.

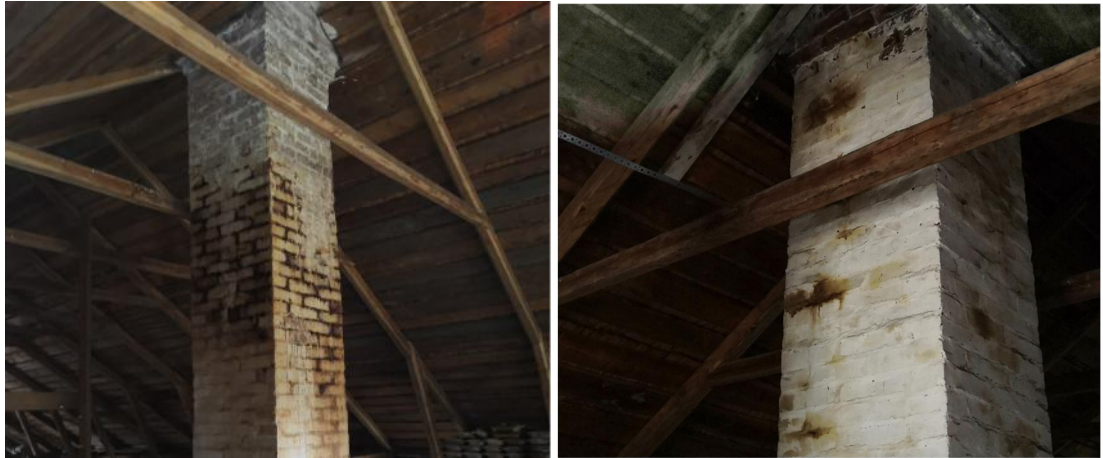
Kuvat 45 - 46. Valumajälkiä piipuissa.

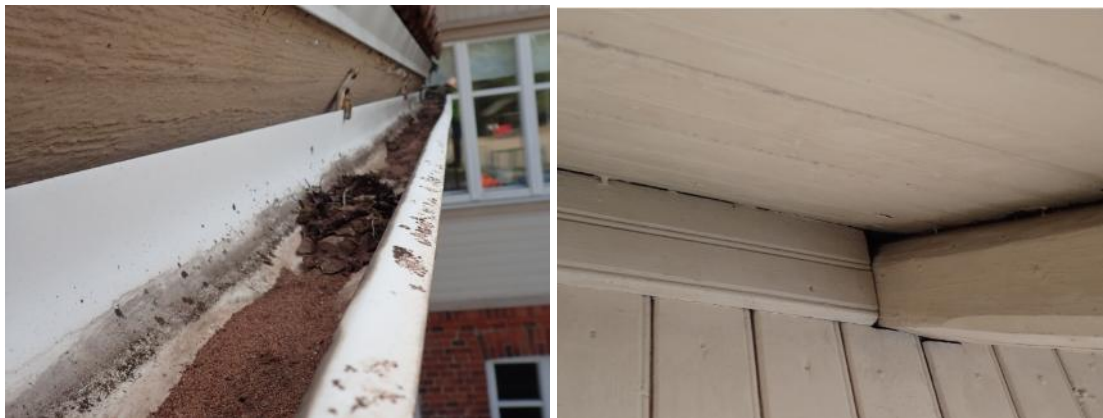
Vesikattoa tarkastettiin lapetikkailta ja kulkusilloilta. Kattoturvarusteet olivat hyvin puutteellisia. Puiset kulkusillat olivat heikkokuntoisia. Vesikatteen tarkastuksessa räystäkouruissa todettiin paikoin pikainen puhdistustarve.

Kuvat 47 ja 48. Osalla räystäkouruista oli runsaasti likaa. Alaräystäät ovat ummessa estäen tuuletuksen.

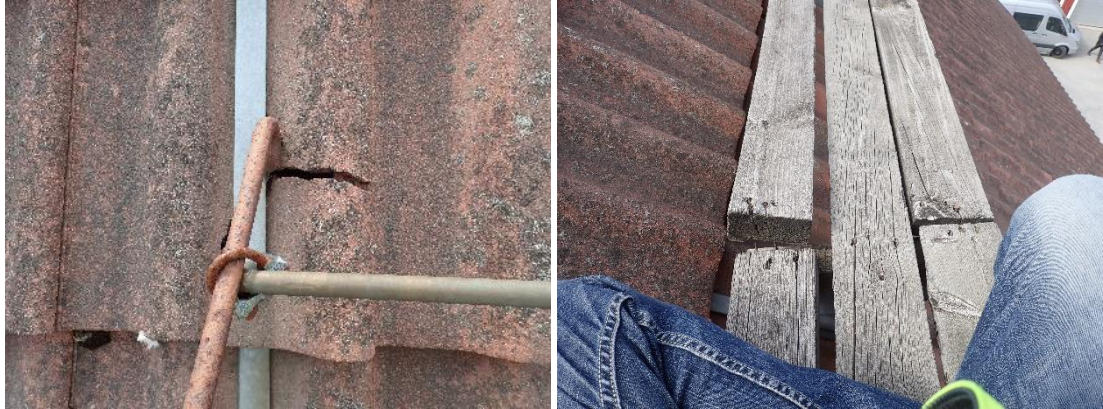
Katolla havaittiin yksittäisiä rikkoutuneita kattotiiliä, muutama kattotiili oli uusittu. Kattoläpivientejä on osin uusittu jossain vaiheessa. Läpivienti ei silti ole tiivis, sillä vinttitilasta havaittiin liitoksissa puutteita ja merkkejä vesivuodoista. Aluskatteena oleva päre ei ole tiivis liittymän kohdalla.

Kuvat 49 ja 50. Katolla havaittiin yksittäisiä rikkoutuneita kattotiiliä. Puiset kattosillat olivat heikkokuntoisia.

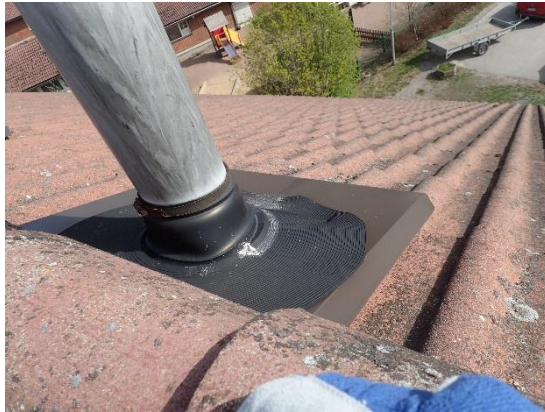
Kuva 51. Uusittu kattoläpivienti.

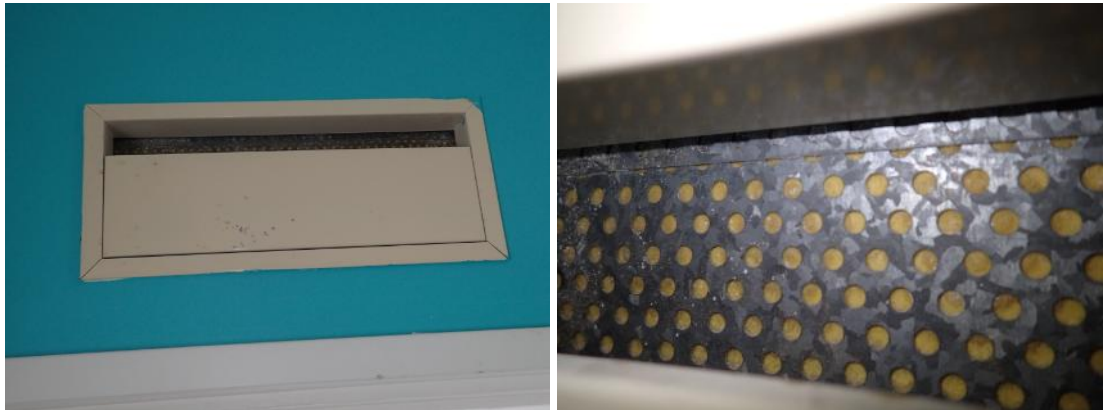
Useimpien tilojen väliseiniin on asennettu siirtoilmasäleikkö. Siirtoilmasäleikköihin on asennettu mineraalivillaa akustointitarkoituksessa.

Kuvat 52 ja 53. Siirtoilmasäleikköihin on asennettu mineraalivillaa.

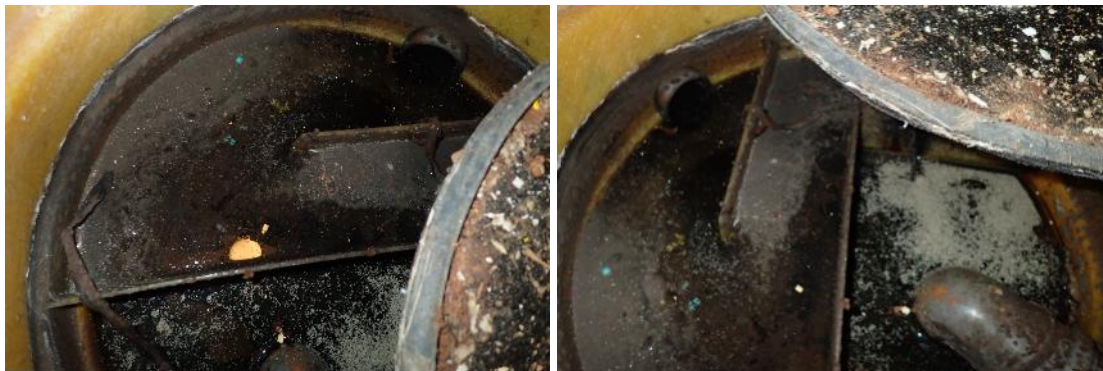
Tutkimusten yhteydessä tarkastettiin uuden puolen siivouskomeron 121 lattiassa oleva lietteenerotuskaivo. Lietteenerotuskaivon todettiin olevan puhdistuksen tarpeessa.

Kuvat 54 ja 55. Kuvia siivouskomerossa 121 sijaitsevasta lietteenerotuskaivosta. Valkoiset pisteet ovat hyönteisten toukkia.

Uuden puolen siivouskomeron 121 lattiassa oleva lietteenerotuskaivo oli ollut pitkään huoltamatta ja siinä kasvoi suuri määrä toukkia. Suosittelemme kaivon säännöllistä puhdistusta.

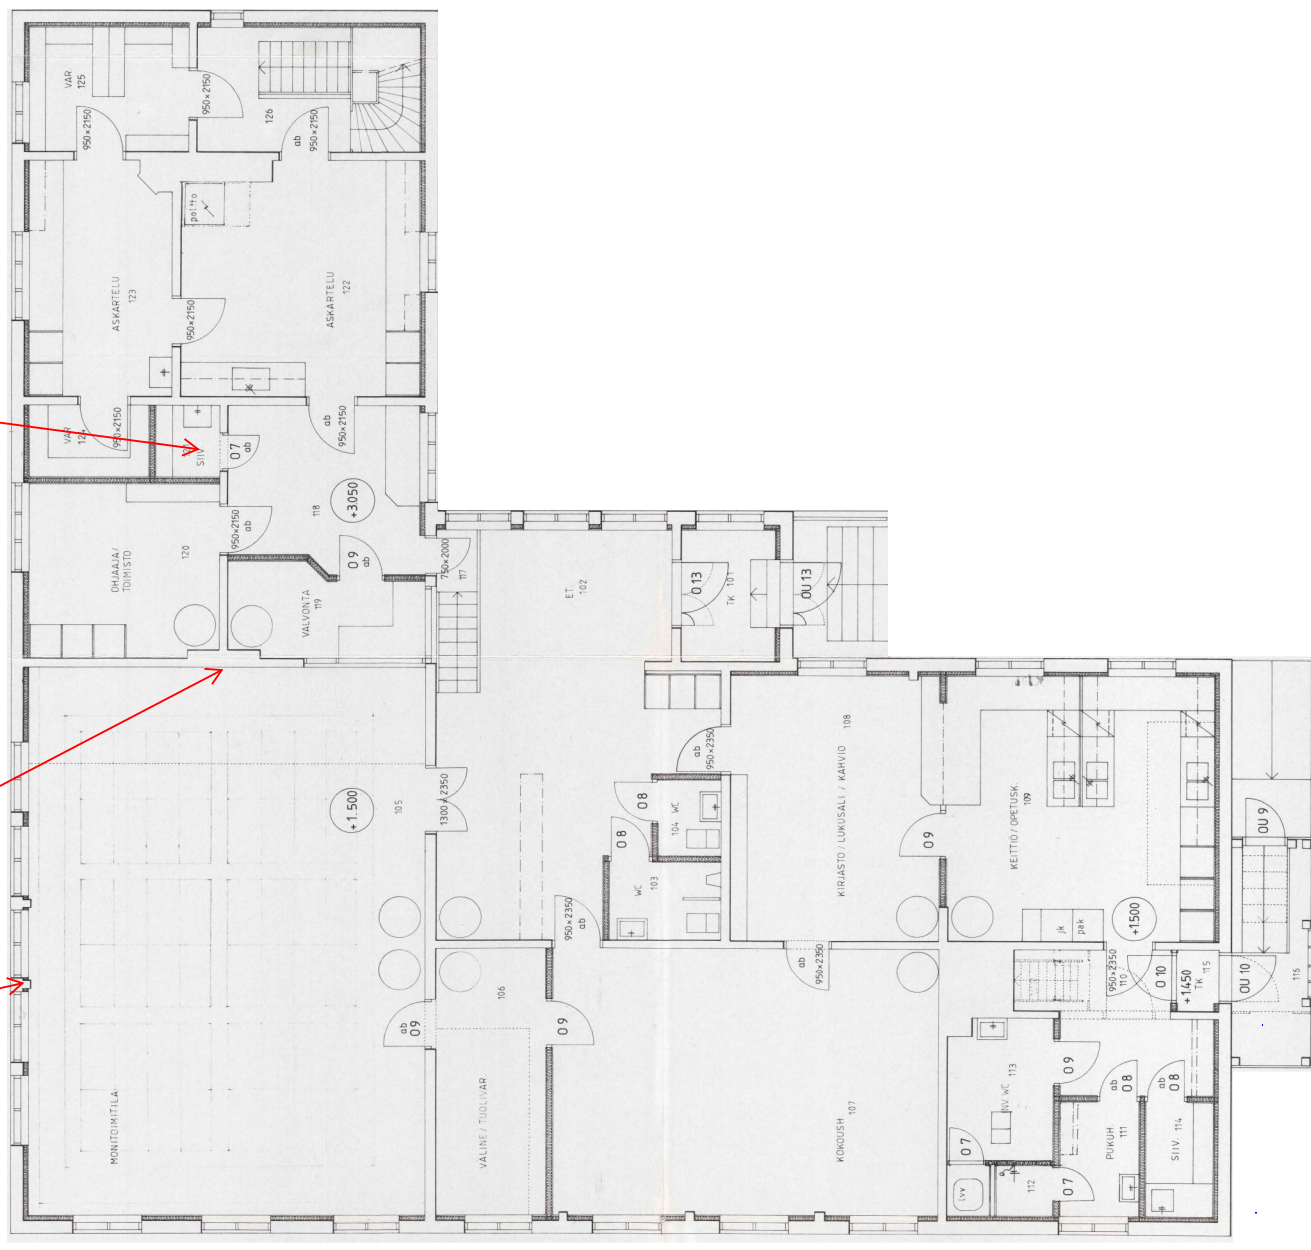
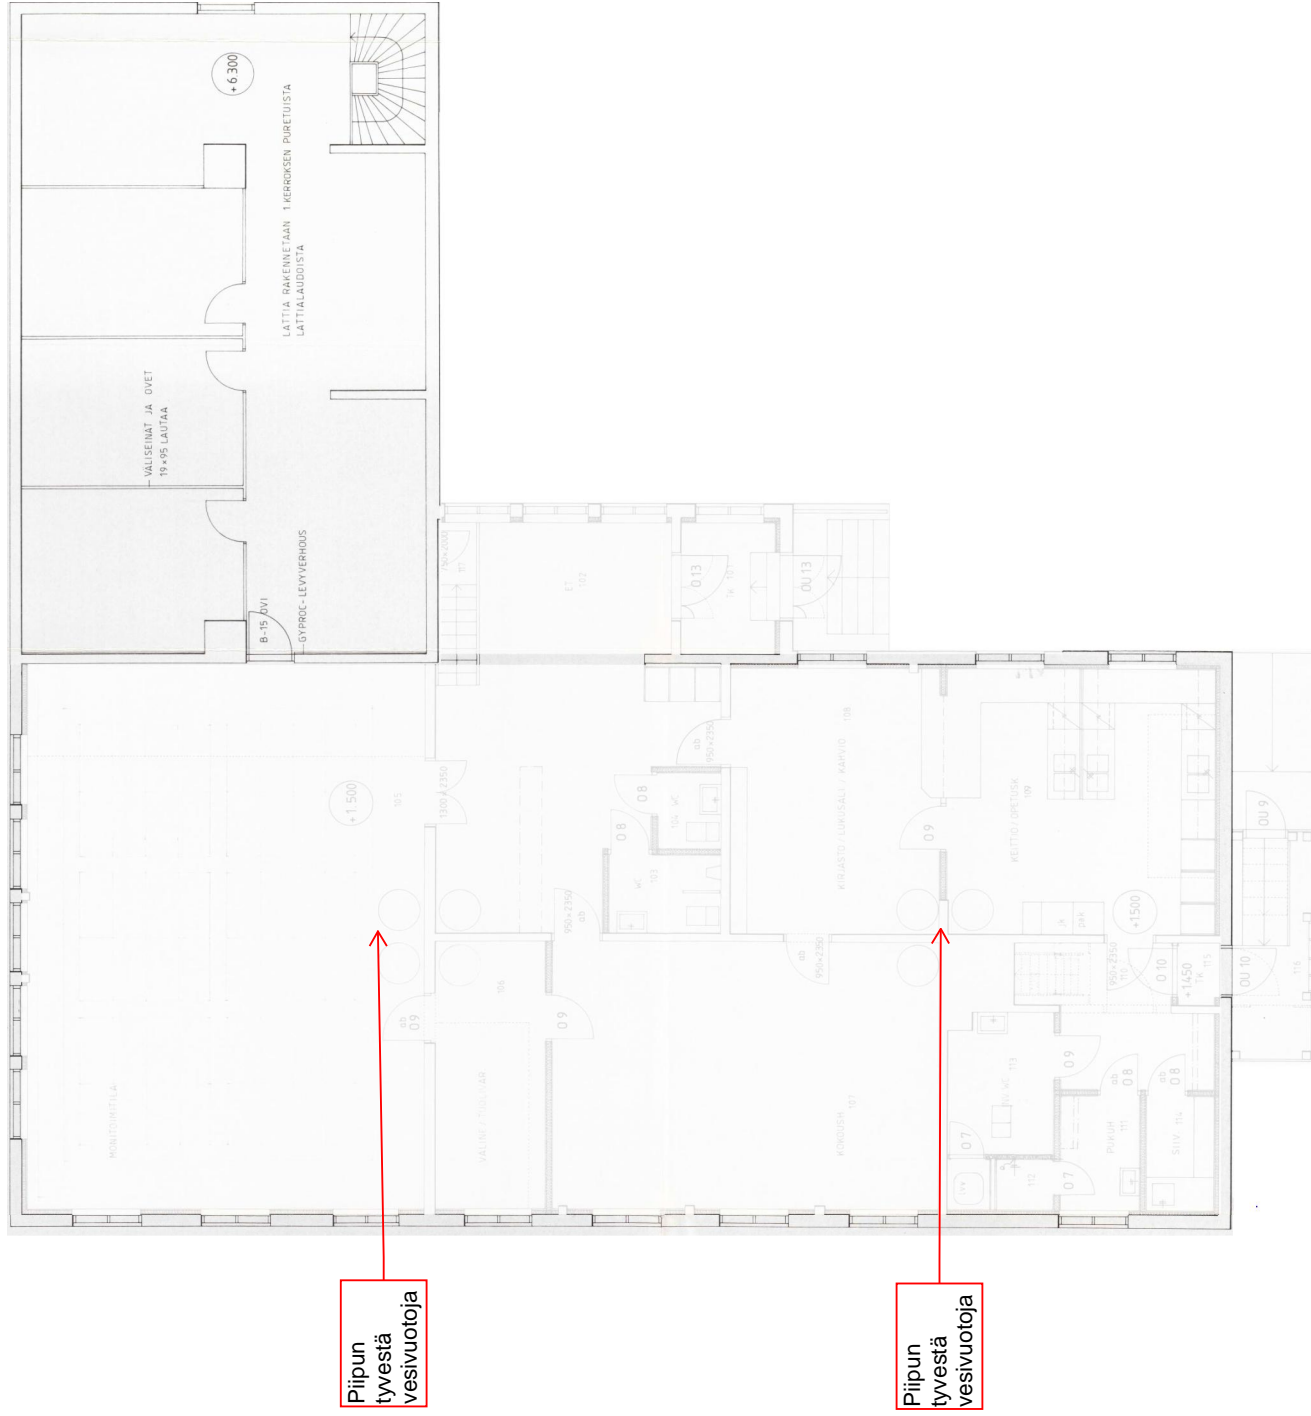
Pipun tyvestä vesivuotoja
