Vastaanottaja  
**Finavia Oyj**  
**Turun kaupunki**

Päivämäärä  
**19.2.2016**

# POMPONRAHKA TILA- JA TOIMENPI- DESELVITYS

Päivämäärä **19.2.2016**  
Laatija **Tarja Ojala, Maija Jylhä-Ollila, Jane Maunu,  
Kari Mönkäre**  
Kansi **Kantatie 40 (Turun ohitustie) nähtynä Pomponrahkalta**

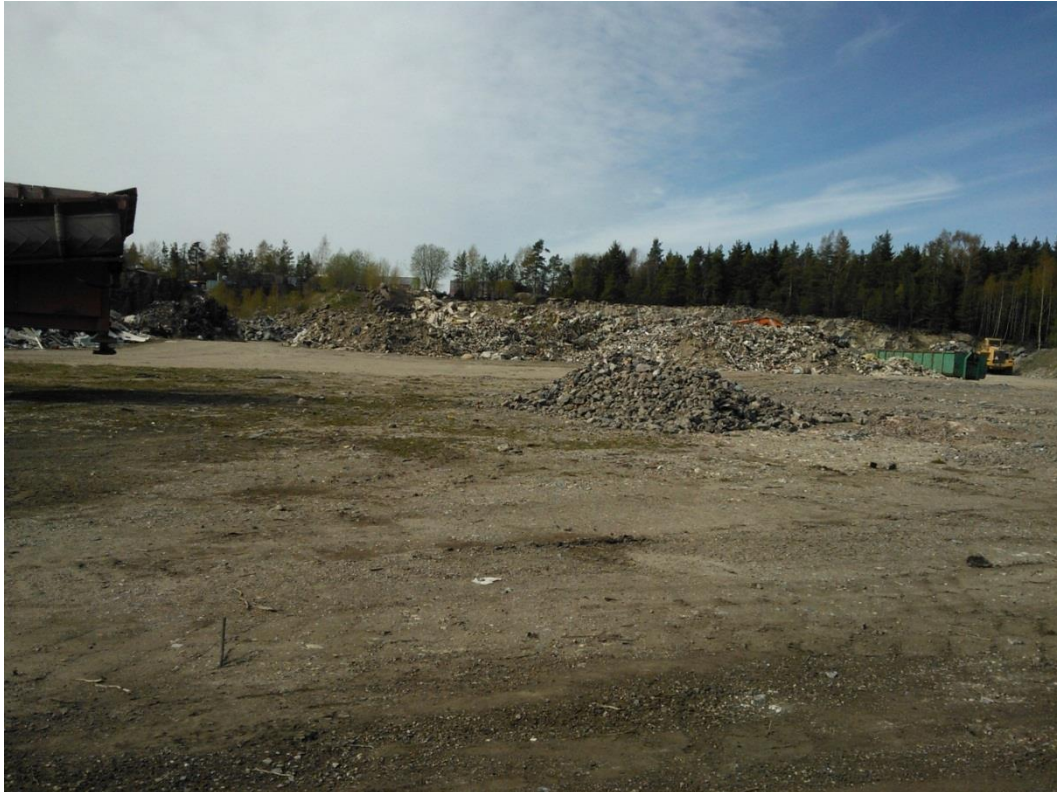
**Kuva 5-4 Leiskallion teollisuusalue.**

Leiskallion teollisuusalue sijaitsee Isosuon valuma-alueen länsireunalla. Alueella on varastoituna kiviaineksia ja betoni- ym. rakennusjätettä, ylijäämämaita ja työkoneita. Alueella ei ole päällystettyä tai viemärointiä (kuva 5-4). Alue on korkeustasoltaan Isosuon yläpuolella.

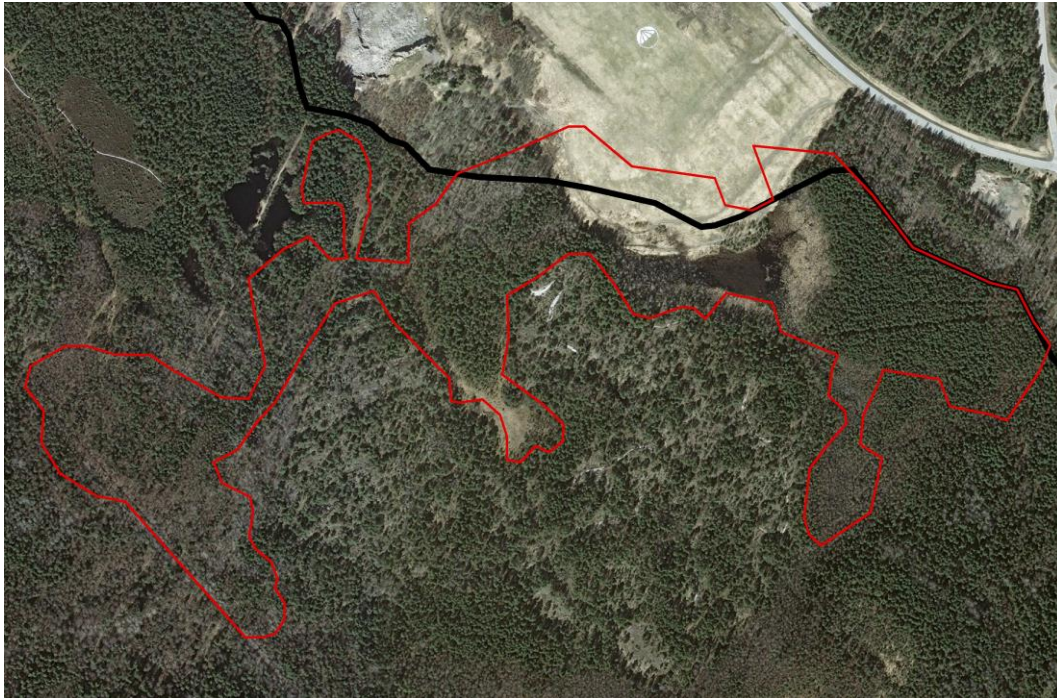
**Kuva 5-8 Pomponrahkan pohjoispuolinen suoalue vuoden 1939 ilmakuvalla ja nykytilassa. Musta viiva = Natura-alue, punainen viiva = alkuperäinen keidassuon alue vuoden 1939 ilmakuvalta rajattuna.**

Pomponrahkan pohjoispuolinen suo on kuivunut kaikkein voimakkaimmin ja alueen keidassoista valtaosan kuivuminen on edennyt turvekangasvaiheeseen. Aluetta ovat kuivattaneet sekä valuma-alueella tapahtuneet maankäyttömuutokset että alueen itäpuolella tapahtunut pohjaveden otto. Alueella ei ole ojia, joita täyttämällä vedenpinnantaso voitaisiin nostaa eikä myöskään kuviota, jotka olisivat säilyneet enintään ojikkovaiheessa ja joilla puuston määrä olisi alle 100 m<sup>3</sup>/ha.

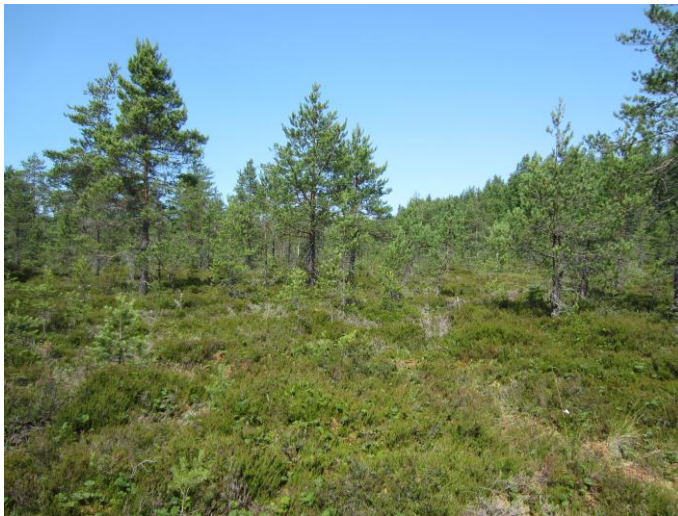
**Kuva 3-1. Kanervarahkarämettä Isosuolla.**

Isovarpurämeet vaihettuvat paikoitellen **kanervarahkarämeiksi**. Niillä kenttäkerroksen kasvillisuutta luonnehtivat tiheet kanervakasvustot. Rämemättäillä kasvaa kanervan joukossa vähäisenä tupasvillaa, suokukkaa, lakkaa, pikkukarpaloa ja kitukasvuisia isovarpuja. Erotuksena kanervavaltaisiin isovarpurämeisiin, kanervarahkarämeillä pohjakerros on ruskorahkasammalvaltainen. Raja edellä mainittujen tyyppien välillä on kuitenkin liukuva. Kahdella pohjoisimmalla rahkarämekuviolla rusorahkasammal esiintyy poikkeuksellisen runsaana. Mätäsvalleissa tavataan hyvin pieninä laikkuina hento- ja silmäkerahkasammalta kasvavaa nevapintaakin. Em. kuvioiden kasvillisuus on siten nevarämeisiin välittävää tyyppiä.

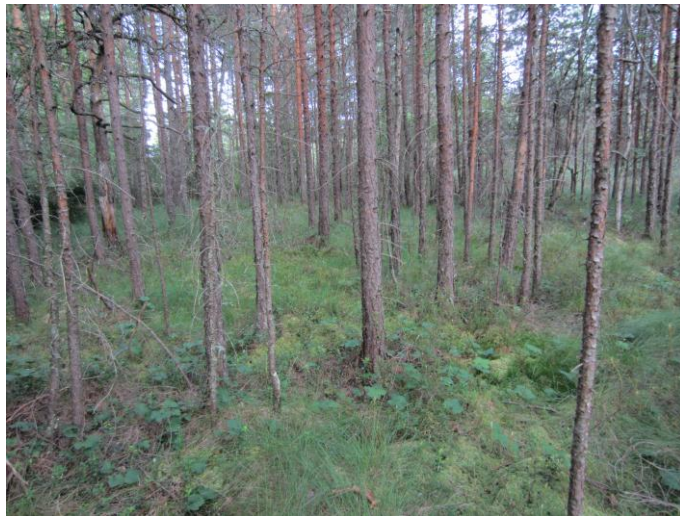
Kuva 3-2. Tupasvillarämekuivakkoa Pomponrahkan kaakkoisosassa.

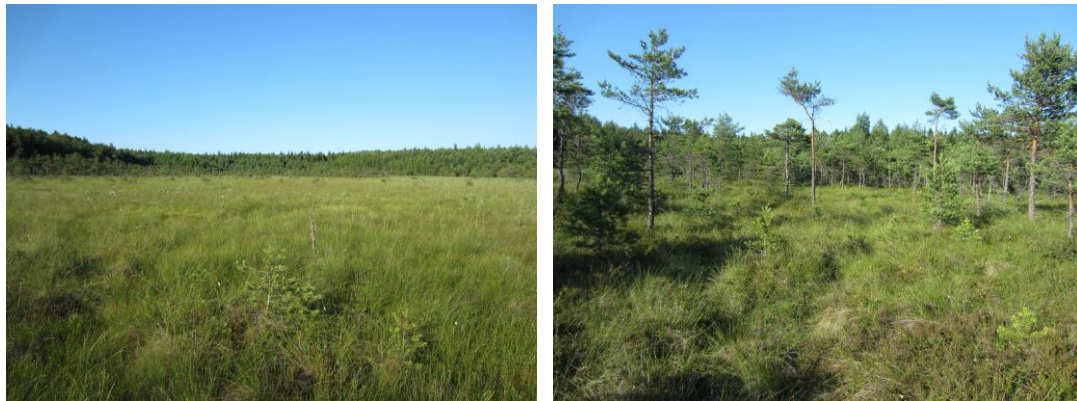
Kuva 3-3. Pomponrahkan avosuo (vasen kuva) ja lyhytkorsirämettä (oikea kuva).

Pomponrahkan avosuon eteläreunassa on juotti mesotrofista kalvakkanevaa (MeKaN). Pohjakerros on juotilla pääasiassa kalvakkarahkasammalvaltainen. Myös ruoppaisia rimpipintoja esiintyy. Kenttäkerroksen runsaslukuisempia lajeja ovat tupasvilla, pyöreälehtikihokki, suokukka, jouhisara, järviruoko, isokarpalo, vaivaiskoivu, rahkasara, valkopiirtoheinä, luhtavilla ja tupasluikka. Raate kasvaa kituliaana. Mesotrofiaa ilmentää järviruokon lisäksi äimäsara, siniheinä ja maariankämme. Paikoilla, jossa järviruoko muodostaa tiheitä kasvustoja, muu kasvillisuus on niukempaa. Idässä ja lännessä neva kombinoituu **mesotrofiseksi lyhytkorsirämeeksi** (MelkR).

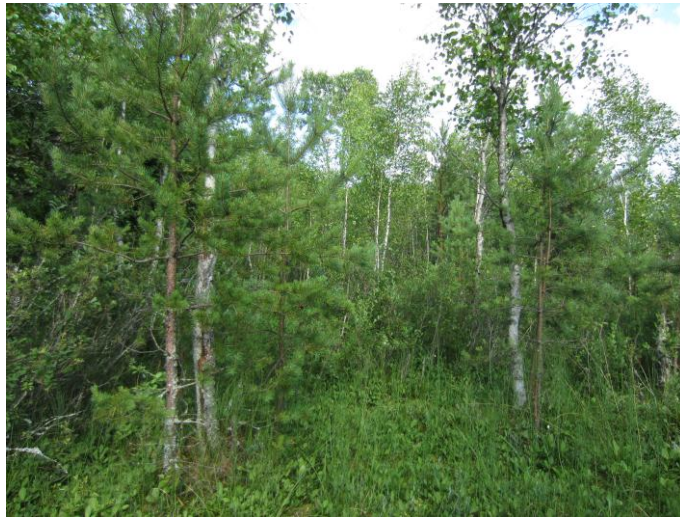
Kuva 3-4. Umpeenkasvanutta koivulettoa.

Koivulettokuivakon kenttäkerroksessa valtakasvillisuuden muodostavat raate, järvikorte, kurjenjalka, karpalo ja sarat. Myös kastikat ja luhtarölli ovat yleisiä. Vähälukuisempina tavataan rätvänää, suohorsmaa, rantamataraa, vaivaiskoivua, variksenmarjaa, jouhivihvilää ja pikkutalvikkia. Saralajistoon kuuluvat juola-, harmaa-, muta-, juurto-, pullo-, jouhi-, riippa-, äimä- ja liereäsara. Aukkoisessa pohjakerroksessa kasvaa rämerahkasammalta, haparahkasammalta, luhtakuirisammalta, lettoraikasammalta, punarahkasammalta, kiiltolehvasammalta, kampasammalta, suonihuopasammalta, kultasammalta, sararahkasammalta, kalvaskuirisammalta ja korpilehvasammalta. Kuvion kasvillisuudelle on ominaista tiheikkömainen puusto ja pensaisto, joka muodostuu hieskoivusta ja pajuista. Alueelle on noussut myös hyväkasvuista mäntyä.

Varsinaisista lettolaajeista kuviolla havaittiin enää ainoastaan kultasammalta, jota nähtiin muutamia pieniä kasvustoja. Muuta vaateliointa lajistoa edustavat rätvänä, liereäsara, kampasammal, lettoraikasammal ja lehvasammalet. Liereäsaraa kasvoi leton eteläreunan aukkoisimmilla paikoilla. Lettolajien lisäksi koivuletoille ovat ominaisia luhtalajit, joita esiintyy Isosuon lettokuviollakin vielä yleisenä.

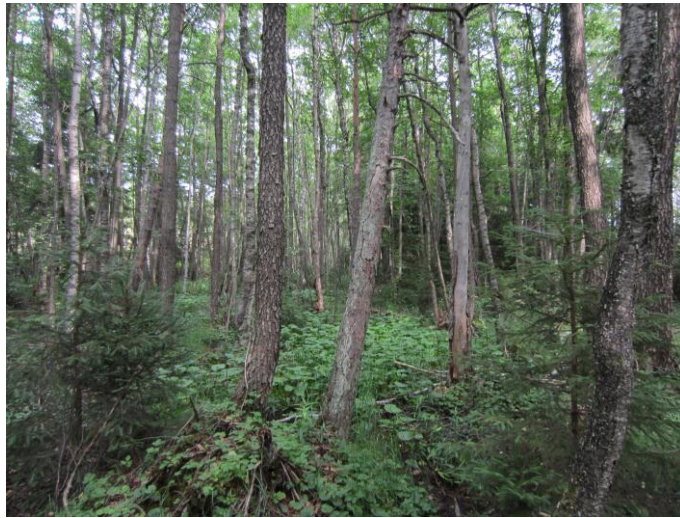
Kuva 3-5. Metsäluhtaa Pomponrahkan laiteessa.

Luhtaisia kasvillisuustyyppejä esiintyy lisäksi keidassoiden laiteilla korkeiden kallioalueiden reu-nassa. Laidekasvillisuudessa tavataan **metsäluhtia** sekä **luhtaisia ruoho- ja heinäkorpia** (luRhK), joita luonnehtii pohjakerrokseltaan aukkoiset ruoppaiset rimpipinnat ja mätäspinnat. Vähäisempiä ovat **luhtanevakorvet** (LuNK), joilla välipintainen rahkasammalpeite on pohjaker-roksessa lähes yhtenäinen. Usein nevaisuus tai korpisuus ovat kasvillisuudessa vallitsevia piirtei-tä, mutta myös varsinaisia luhtia esiintyy. Laiteiden luhdat ovat metsäluhtia, joiden puusto muo-dostuu hieskoivusta, tervalepästä ja harmaalepästä. Vaihtuminen em. suotyyppien välillä on liukuvaa ja pienipiirteistä. Tästä johtuen pääsääntöisesti vain isoimmat tai edustavammat kasvil-lisuuskuviot (esim. tervaleppäluhta) on liitteen 1 kartalla kuvioitu erikseen.

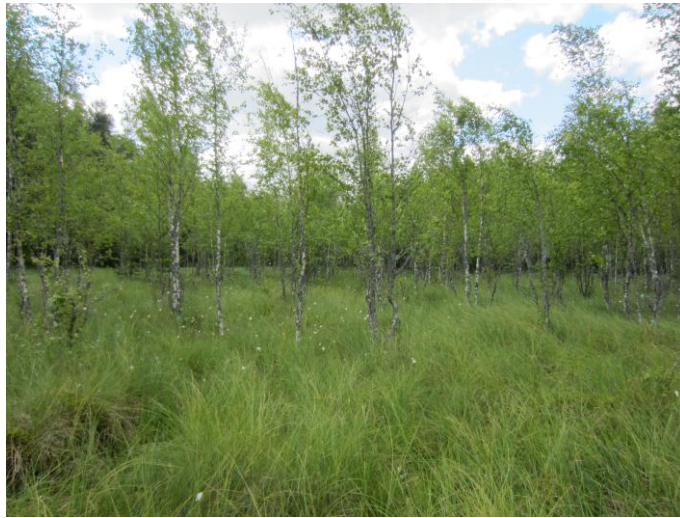
Kuva 3-6. Oligotrofista sarakorpea Isosuon lounaisosassa.

Nevakorvasta Pomponrahkan Natura-alueella tavataan lisäksi tupasvillakorpea ja sarakorpea. Pie-nialaisena voidaan katsoa esiintyvän myös nigra-nevakorpea Isosuon lounaisosassa kivennäis-maan reunassa. **Tupasvillakorpea (TK)** esiintyy Pomponrahkan koillisosassa luhta-alueen reu-nassa. Pystyyn kuolleen kuusipuuston seassa kasvaa nuoria koivuja ja koivunvesoja. Aluskasvilli-suudessa on tupasvillan lisäksi vain vähän vaivaiskoivua ja isokarpaloa. Tupasvilla kasvaa märeällä pohjalla isoina kohotuppaina. Pohjakerros on rämerahkasammalvaltainen. Isosuon lounaisosassa sijaitsevan **oligotrofisen sarakorven (OISK)** koivupuusto on matalaa ja harvaa. Pullosaravaltai-sessa kenttäkerroksessa kasvaa lisäksi tupasvillaa, isokarpaloa, jouhisaraa, suokukkaa ja puiden tyvillä vähän juolukkaa. Rämerahkasammal, punarahkasammal ja korpikarhunsammal muodostavat loivia mättäitä. Sarakorpi vaihettuu kivennäismaan reunassa kapeaksi juotiksi **nigra-nevakorpea (NigNK)**, kun edellä mainittu lajisto täydentyy luhtaisuutta ilmentävillä har-maasaralla, jouhivihvilällä ja juolasaralla.

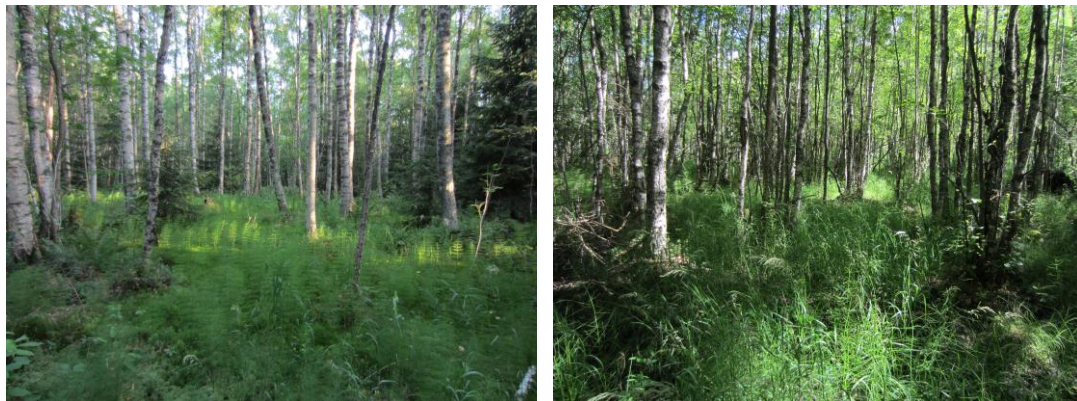
**Kuva 3-7. Koivuvaltaista metsäkortekorpea (vasen kuva) sekä ruoho- ja heinäkorpea (oikea kuva).**

**Ruoho- ja heinäkorpien (RhK)** puusto on lähes poikkeuksetta koivuvaltainen. Sekapuuna kasvaa usein harmaaleppää, tervaleppää ja kuusta, joskus mäntyäkin. Pensaskerroksessa on paat-saman, pihlajan, harmaalepän ja joskus pajujenkin vesoja. Mätäs-pinnat, välipinnat ja rimpipinnat vuorottelevat ruoho- ja heinäkorvilla mosaiikkimaisesti. Ruoho- ja heinäkorpi-kuivakoilla rimpipinnat ovat monin paikoin kuivahtaneet ja välipintalajit levittäytyneet rimpipinnoille. Rimpi- ja välipintojen valtalajit ja runsaussuhteet vaihtelevat kuvioittain mm. kuivuneisuuden mukaan. Yleisimmin tavattavia lajeja ovat viitakastikka, tervtualpi, ranta-alpi, juolasara, mätässara, harmaasara, tähtisara, kurjenjalka, suoputki ja kortteet. Kuivemmilla pinnoilla kasvaa mesimarjaa, suo-orvokkia, oravanmarjaa, metsätähteä, nurmilauhaa, metsäalvejuurta, lakkaa ja metsävarpuja. Aukkoisessa pohjakerroksessa esiintyy korpi-, viita-, oka-, vaalea- ja rämerahkasammalta sekä lehväsammalia.

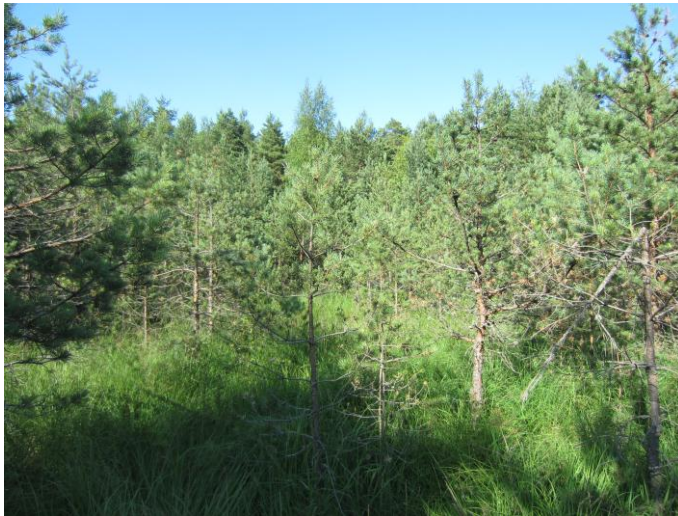
**Kuva 3-8. Kataja-siniheinäturvekangasta Pomponrahkalla.**

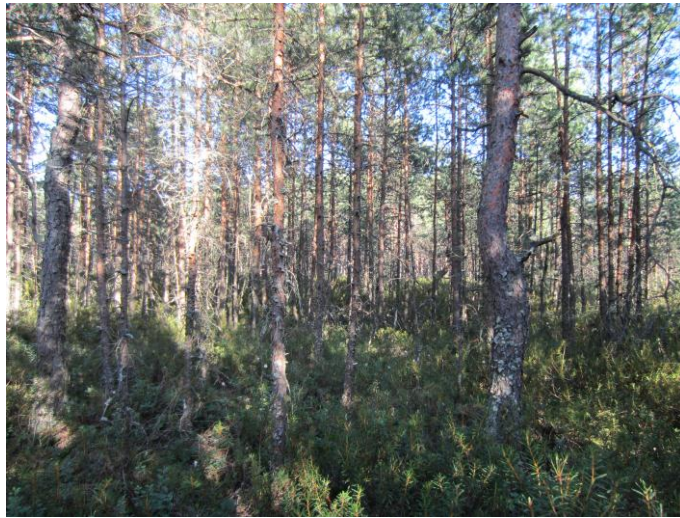
**Kuva 3-9. Isovarpurämekuivakkoa Isosuolla.**

Vedenpinnan laskusta ja suon kuivumisesta kertovia tyypillisiä kasvillisuusmuutoksia Natura-alueen soilla ovat tupasvillarämeiden ja nevapintojen varvikoituminen, mätäspintojen laajeneminen/runsastuminen, rahkasammalien korvautuminen metsäsammalilla sekä metsittyminen ja puuston kasvun paraneminen. Esimerkiksi Isosuota hallitsevilla isovarpurämeillä on paikoin selvästi nähtävissä, kuinka harvassa kasvavien vanhojen ja kitukasvuisten mäntyjen joukkoon on noussut taimettumisen myötä runsaasti ohuempaa hyväkasvuista mäntyä. Lisäksi rahkasammaleet ovat vähentyneet ja korvautuneet osin metsäsammalilla. Isosuota hallitsevalla isovarpuräme-alueella rahkasammaleet peittävät pohjakerroksesta yleensä 60-80 %. Yhtenäisimpänä rahkasammalpeite on säilynyt rämealueen keskimmaisissa osissa, missä rahkasammaleet ovat säilyttäneet yli 80 % peittävyden. Pohjois- ja koillisosissa puolestaan rahkasammaleet peittävät yleisesti alle puolet pohjapinta-alasta ja suo on osin kuivunut varputurvekankaaksi asti. Isosuolla Parhaiten kosteutensa ja rahkasammalpeitteensä ovat säilyttäneet rahkarämeet (, jotka sietävät hyvin kuivumista) sekä suon länsi- ja etelälaiteet. Myös näillä pohjakerrokseltaan hyvin säilyneillä suon osilla on usein havaittavissa muutoksia puustossa ja kenttäkerroksen kasvilajiston runsaussuhteissa: esimerkiksi nevojen taimettuminen nevakorviksi, tai puuston tihentyminen isovarpurämeillä.

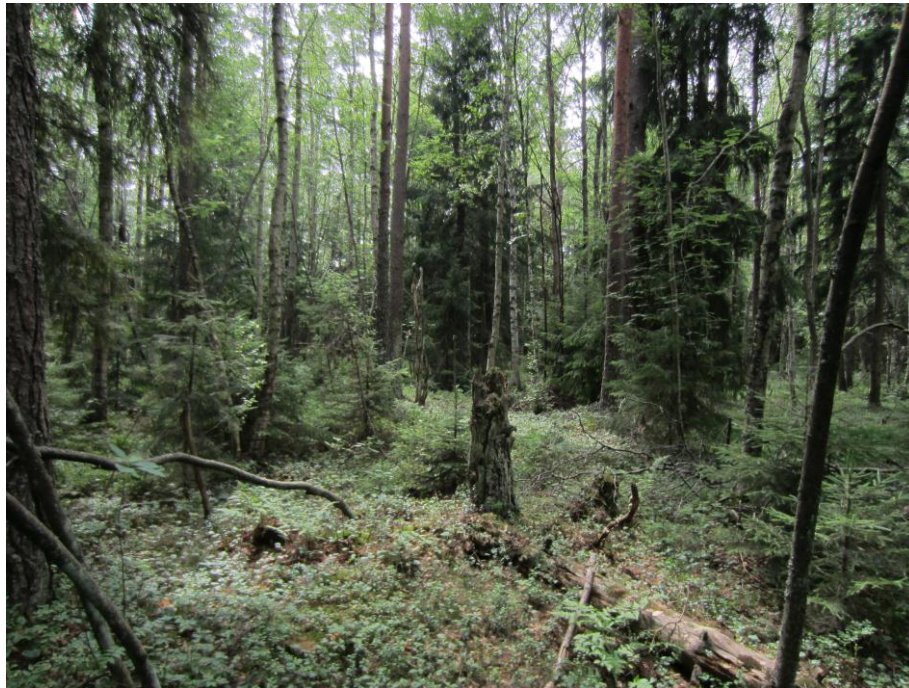
**Kuva 3-11. Boreaalista luonnonmetsää Pomponrahkan Natura-alueella.**

Pomponrahkan Natura-alueen metsille tyypillinen erityispiirre on monimuotoisuutta lisäävien laikujen – kuten soistumien sekä soiden ja kallionreunamien – esiintyminen, mikä nostaa metsien edustavuuden luokkaa. Rajakallion kaakkoispuolisen metsikön arvoa nostaa jalojen lehtipuiden esiintyminen, vaikka jalopuut ovat iältään enimmäkseen nuoria. Kuviolla on myös muutamia

vanhoja raitoja. Erityisen järeäpuustoisia ovat lounaisosan mustikka- ja metsäkortekorpiin rajautuvat metsät. Natura-alueen edustavimmat metsät ovat kuusivaltaisia tai havusekametsiä. Lisäksi boreaalisten luonnonmetsien alatyypeistä esiintyy mäntyvaltaisia ja sekametsiä.

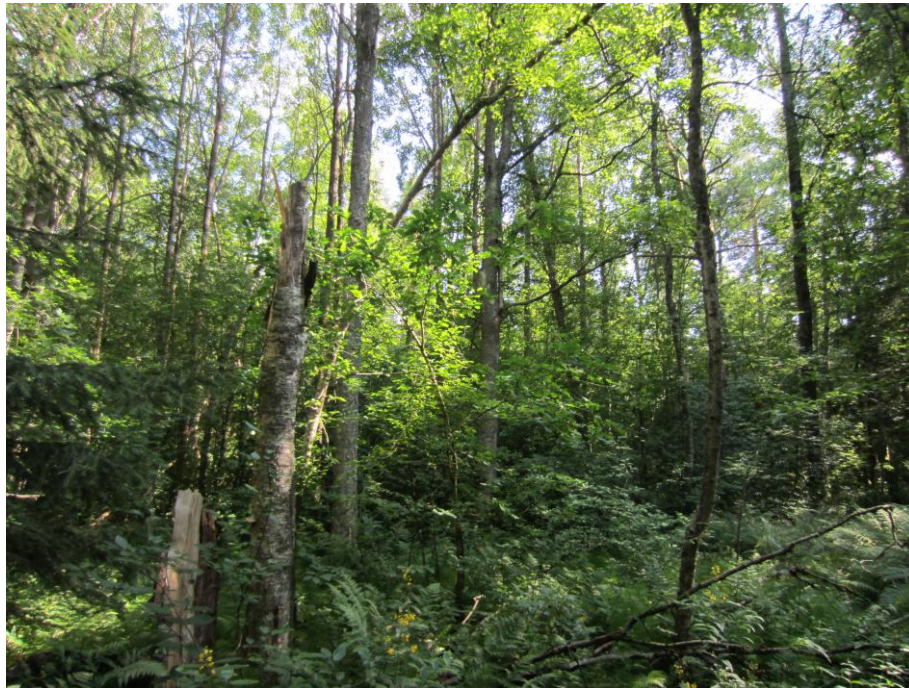
Kuva 3-12. Lehtokorpea Pomponrahkan Natura-alueen lounaisosassa.

Pomponrahkan Natura-alueella esiintyy Natura-luontotyypeiksi luettavia lehtoja alueen lounaisosassa, lehtokorpien muodossa. Natura 2000 –luontotyyppioppaan (Airaksinen & Karttunen 2001) ohjeistuksen mukaisesti lehtokorpi katsotaan kuuluvaksi edustavuudeltaan luokkaan C eli merkittävä, johtuen korpisuuden ja luhtaisuuden voimakkuudesta lehtomaisiin piirteisiin verrattuna. Pomponrahkan lehtokorven rakenteellinen ja toiminnallinen luonnontila arvioidaan hyväksi (luokka II) mm. peratun ojan ja lievän kulttuurivaikutuksen takia. Positiivisia piirteitä ovat koh- tuullisen hyvä puustorakenne ja jalopuiden esiintyminen.

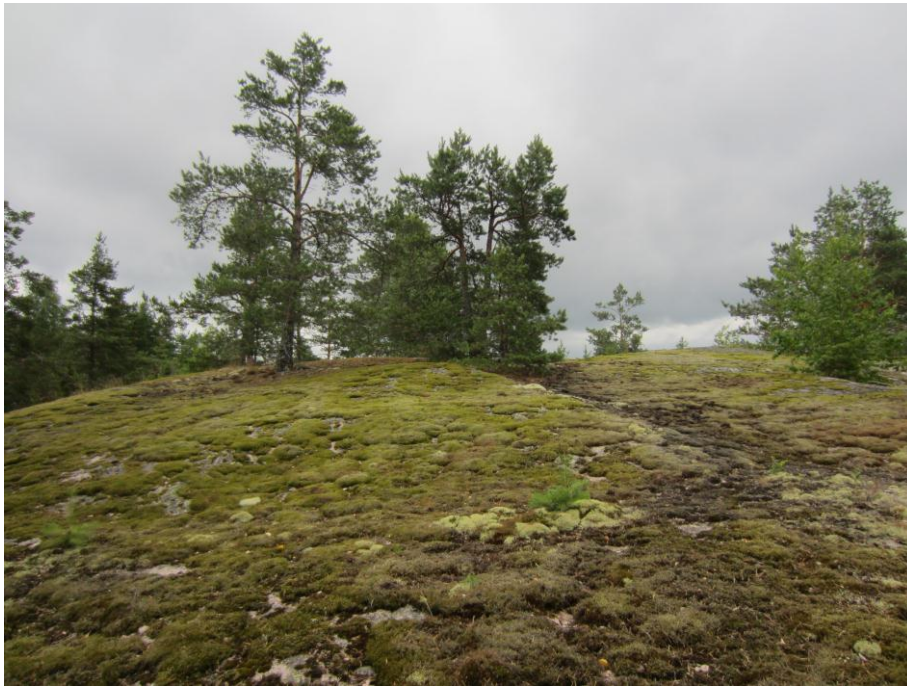
Kuva 3-13. Silikaattikallion lakialuetta.

Saatavilla olevien kalliooperätietojen perusteella alueen kalliooperä on kiillegneissiiä, joka on tyypillinen keskiravinteisten kallioiden kivilaji. Kesän 2013 maastokäynnillä kallioilla ei kuitenkaan havaittu keskiravinteisuutta ilmentäviä lajeja lukuun ottamatta Rajakalliolla vähäisenä kasvavaa isomaksaruohoa. Pomponrahkan kallioiden lakialueilla tyypillisiä lajeja ovat harmosammal, poronjäkälät, torvijäkälät, hirvenjäkälä, tierasammalet, kalliokarstasammal, metsälauha ja kanerva. Hyvin niukkana havaittiin kalliokohokkia ja kalliohatikkaa, jotka ovat karujen kallioiden ruohoja. Painaumakohdissa kasvaa metsäsammalia, puolukkaa, kanervaa, mäntyä, koivua, paatsamaa ja pajuja. Kalliohyillyillä esiintyy paikoittain kallioimarretta, varjoisilla ylikaltevilla pinnoilla vähäisenä kallio-omenasammalta ja hohtovarstasammalta.

Pomponrahkan kallioiden edustavuutta laskee niiden metsittyneisyys, kasvillisuuden kuluminen, keskiravinteisten kallioiden ilmentäjälajien vähäisyys sekä korkeiden pystyseinämien ja ylikaltevien seinämien vähäisyys. Matalia pystyseinämiä ja ylikaltevia pintoja sekä kalliohyillyjä esiintyy suhteellisen yleisesti. Kallioiden rapautumistuotteet ylläpitävät jalojen lehtipuiden esiintymistä kallioiden juurella.
