# Ruskon keskusta- alueen rakennetun kulttuuriympäristön inventointi

Tilaaaja:  
Ruskon kunta

# **RUSKON KESKUSTA-ALUEEN RAKENNETUN KULTTUURIYMPÄRISTÖN INVENTOINTI**

Heilu Oy / Juho Haavisto

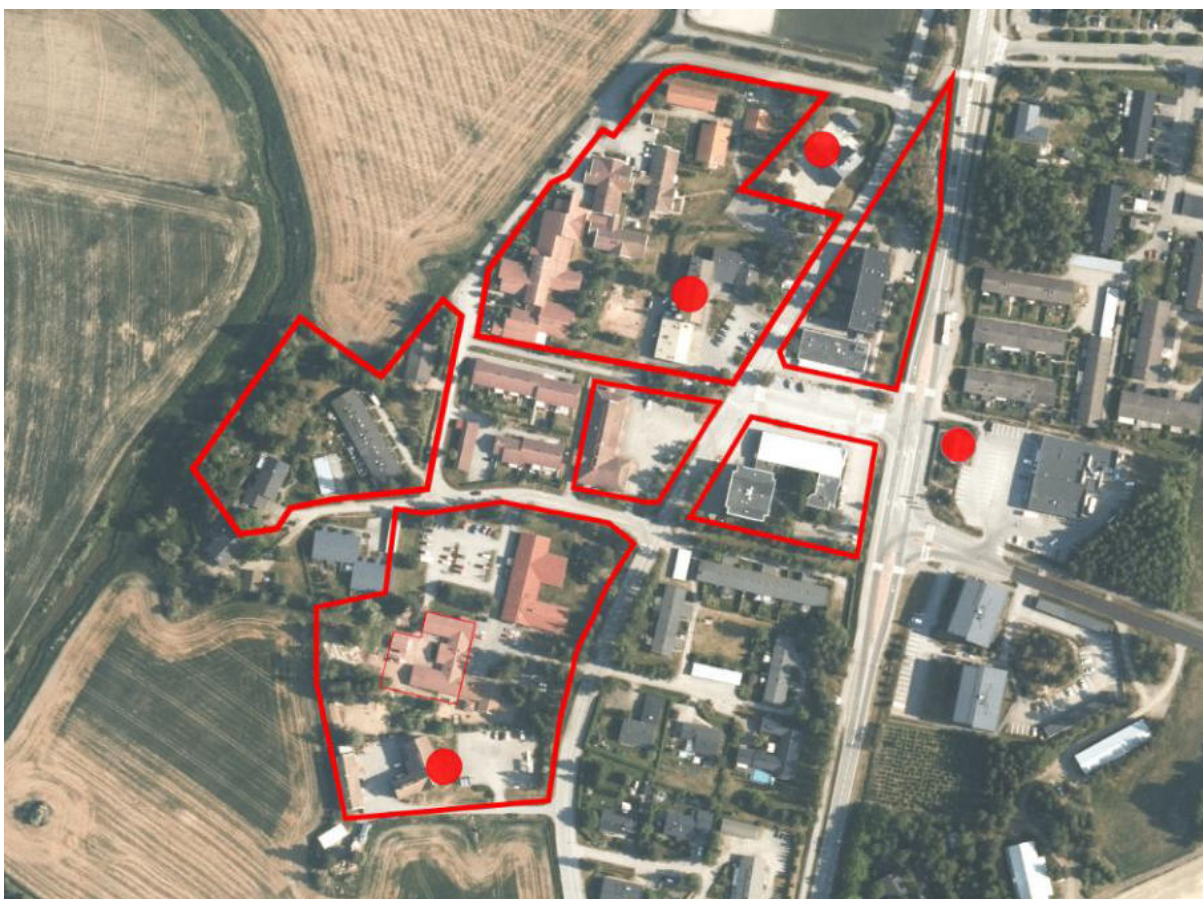
Ilmakekuva vuodelta 2024. Kuvaan merkitty viitteellisesti suunnittelualue sekä oleelliset rakennuskulttuurisesti merkittävät kohteet: vanha kansakoulu, kunnantalo, seurakuntatalo ja Ketosen torppa. Nykytilanteeseen nähden suurin muutos on kampa/paviljonkityyppisen päiväkotirakennuksen purkaminen ja korvaaminen uudella. Kuvan alaosan rajatun alueen keskellä, rakennuksen massa havainnollistettu ohuella punaisella viivalla.

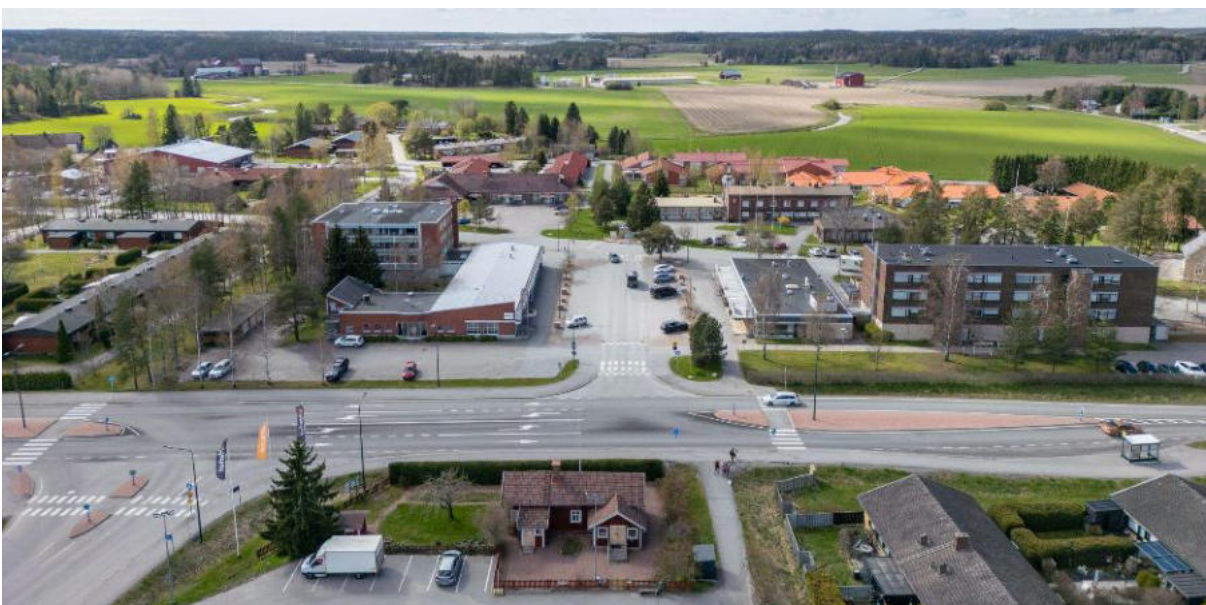
Ilmakuva vastakkaiselta puolelta. Matalien liikerakennusten ja niiden taustalle jäävien kerrostalojen hahmo luovat kaupunkimaista vaikutelmaa, johon rakennusaikan pienemmissä kuntakeskuksissa on usein pyrittykin.

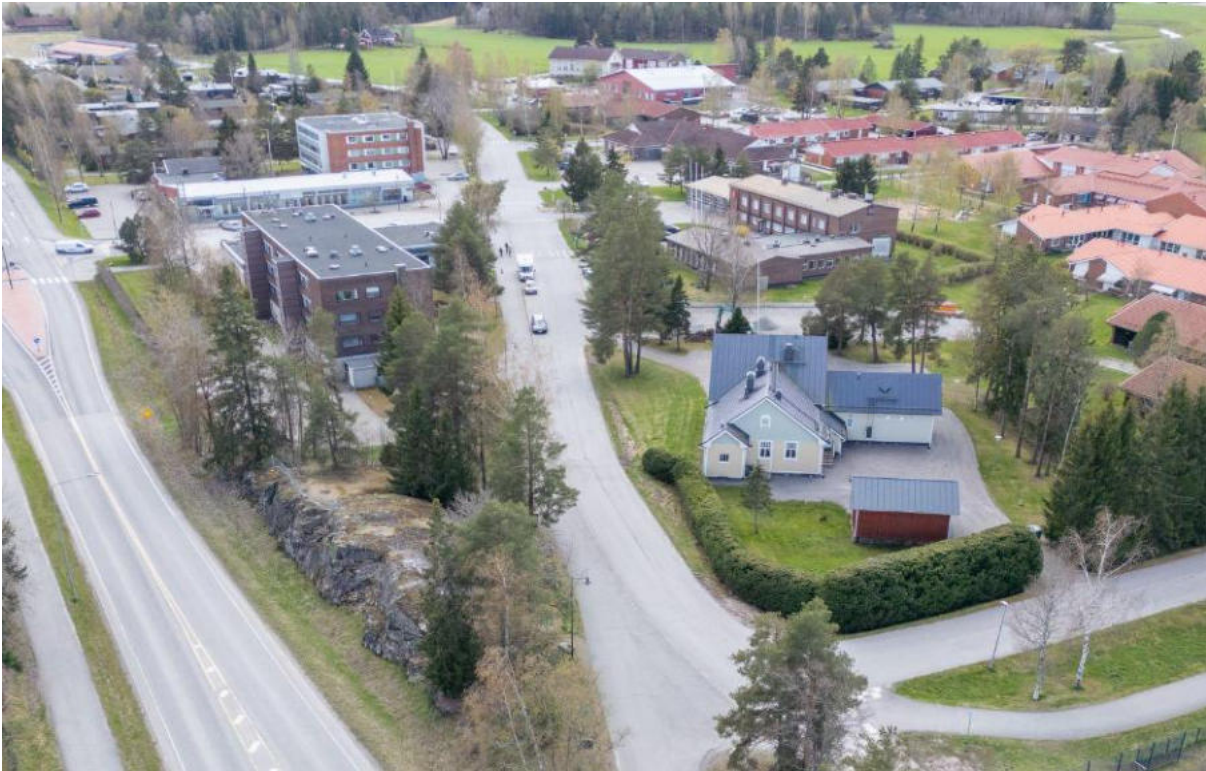
Suunnittelualan pohjoinen kärki, jossa Vanhatie ja Vahdontie kulkevat rinnan. Vanhantien akselille sijoittuvat etualan Seurakuntakoti (Rukoushuone), As oy Ruskola, Kunnantalo, As oy Ruskon liikekulma, Seurakuntakeskus (Kiinteistö Oy Ruskon Keskustori) ja Terveyskeskus.

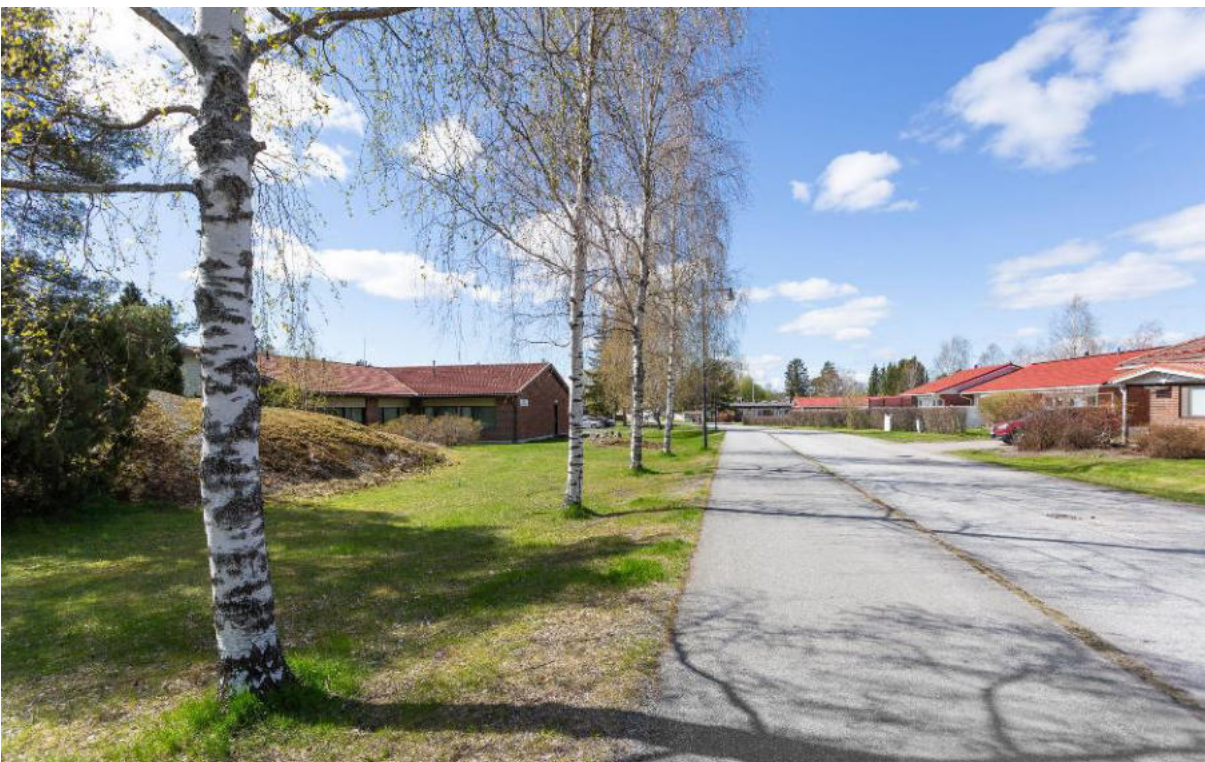
Näkymä Vanhalta tieltä Ristimäentielle. Tässä ja aiemmissa kuvassa näkyy hyvin, miten alueella on hyödynnetty onnistuneesti koivuja luomaan yhdenmukaisia katunäkymiä.

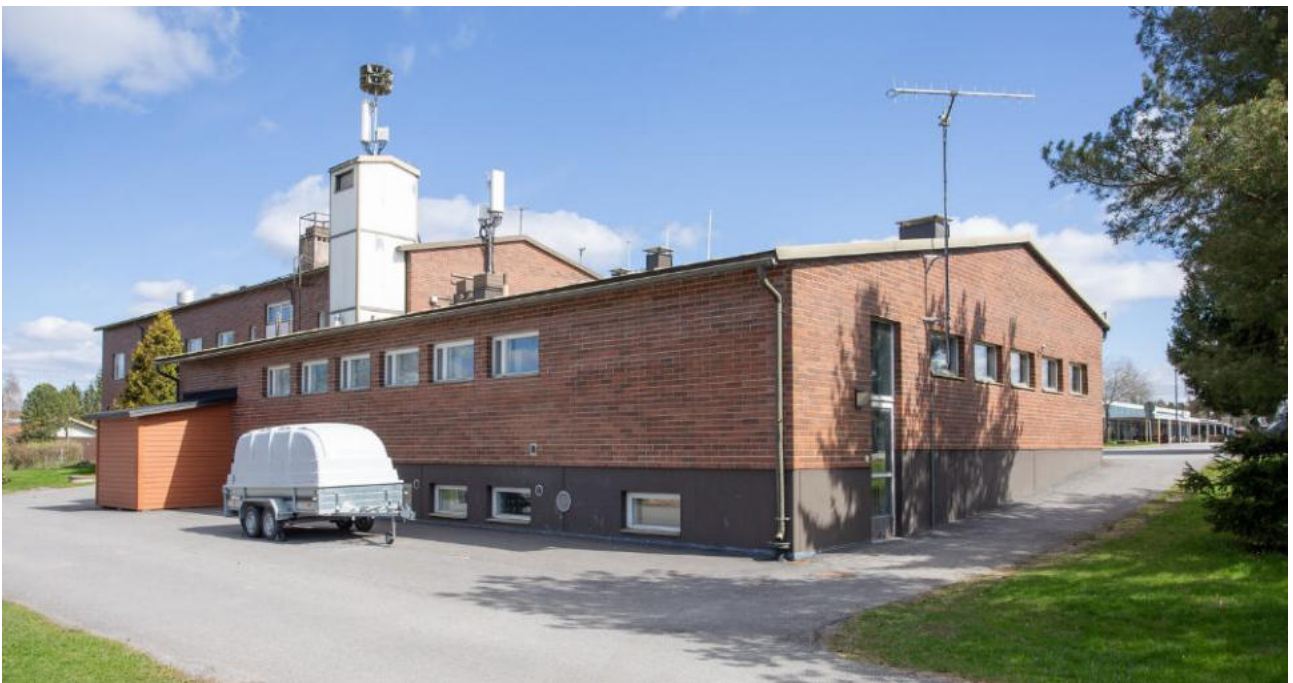
## 01 Kunnantalo

Sodanjälkeistä modernismia edustava hallintorakennus, jossa on alkuaan ollut monia toimintoja, mm. asuntoja, paloasema, kirjasto ja hallintoa. Rakennuskokonaisuus koostuu neljästä massasta: korkeasta asunto-osasta, paloasemasta, välisosasta ja matalasta toimistosiivestä. Rakennus on hyvää kotimaista hallintoarkkitehtuuria ja koska se on käytännössä aloittanut Ruskon nykyisen keskustan / kirkonkylän kehityksen nykyisellään. Kunnantalo jäsentää myös nykyisellään keskustaa vahvasti ja toimii sen eräänlaisena solmukohtana.

Kunnantalo on alueen yksi arvokkaimpia rakennuksia sekä arkkitehtuuriltaan että kulttuurihistorialtaan. Etenkin hyvin säilynyt ja alkuperäisajalle uskollinen ulkoasu olisi syytä pitää mahdollisimman ennallaan. Rakennukselle saattaisi olla perusteltua teettää rakennushistoriaselvitys ja pohtia sen pohjalta mahdollista suojelumerkintää.

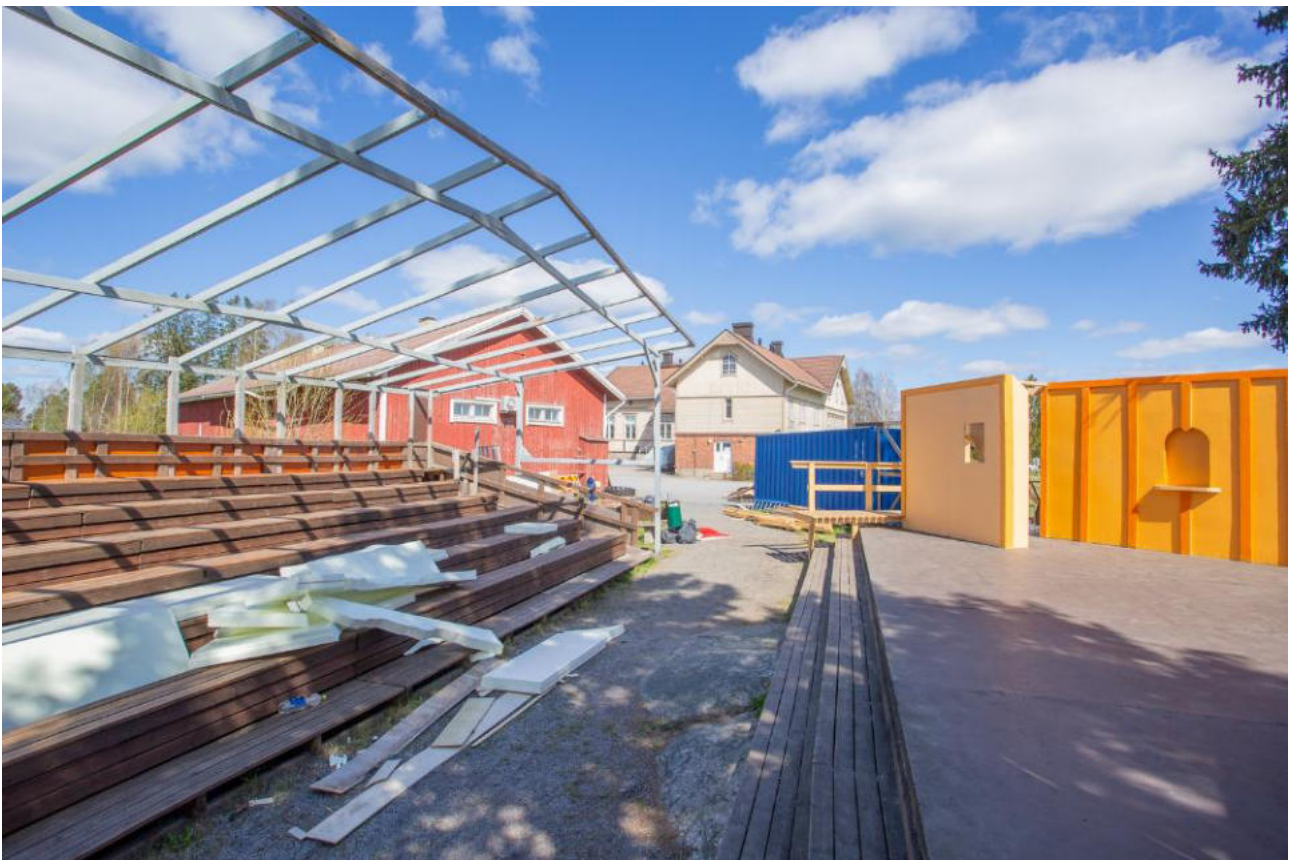
## 06 Alinenhaka / Vanha kansakoulu ja sivurakennus

Vanha kansakoulu on ollut poissa käytöstä viimeajat sisäilmaongelmien takia. Ulkoisesti rakennus on hyväkuntoinen ja tyylikäs aikansa kansakoulurakentamisen edustaja. Pihapiirissä järjestetään kesäisin kesäteatteritoimintaa. Rakennus on toiminut 1980-luvulta asti mm. nuorisotilana.

Funktio: Alun perin kansakouluna toiminut päärakennus on tyhjillään, sivurakennuksessa kunnan varasto, pihapiirissä kesäteatteri

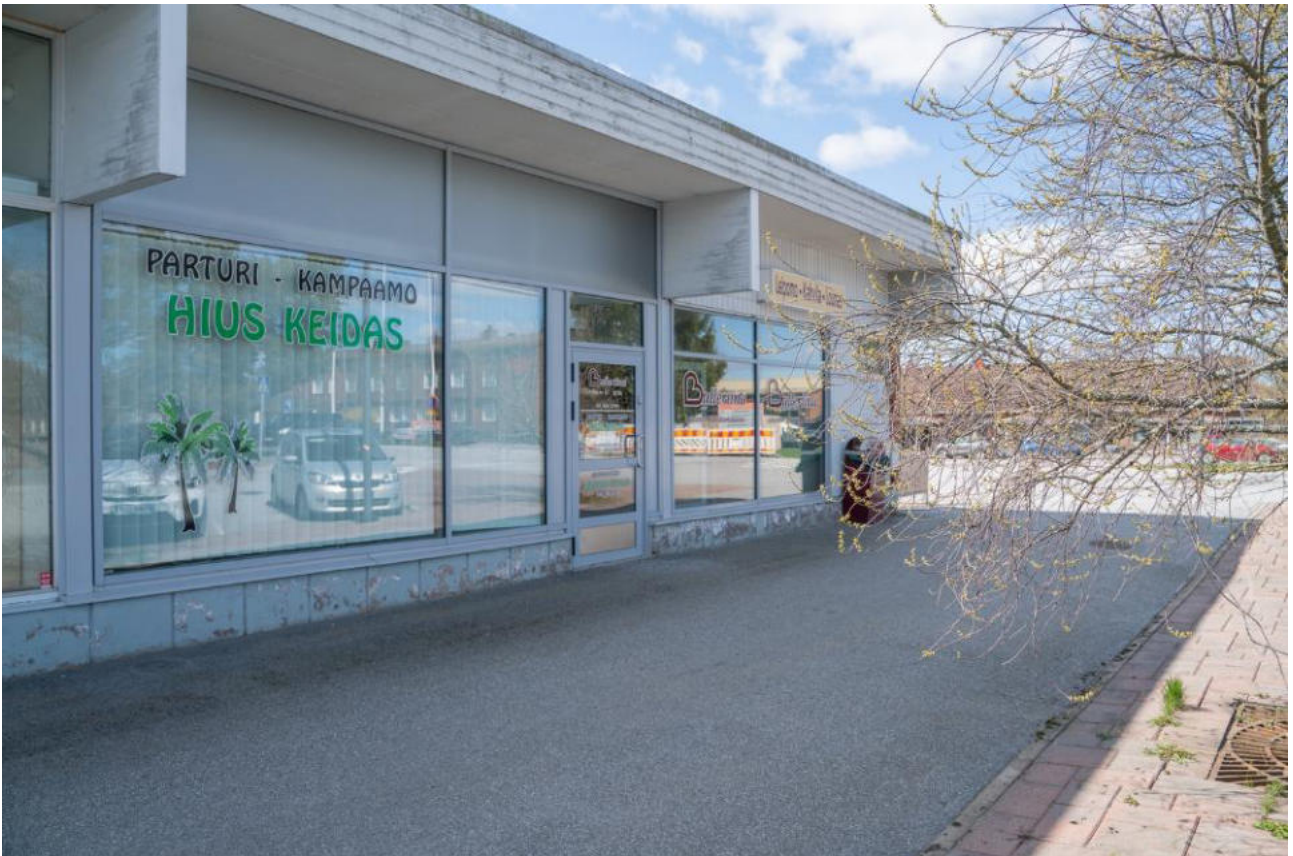
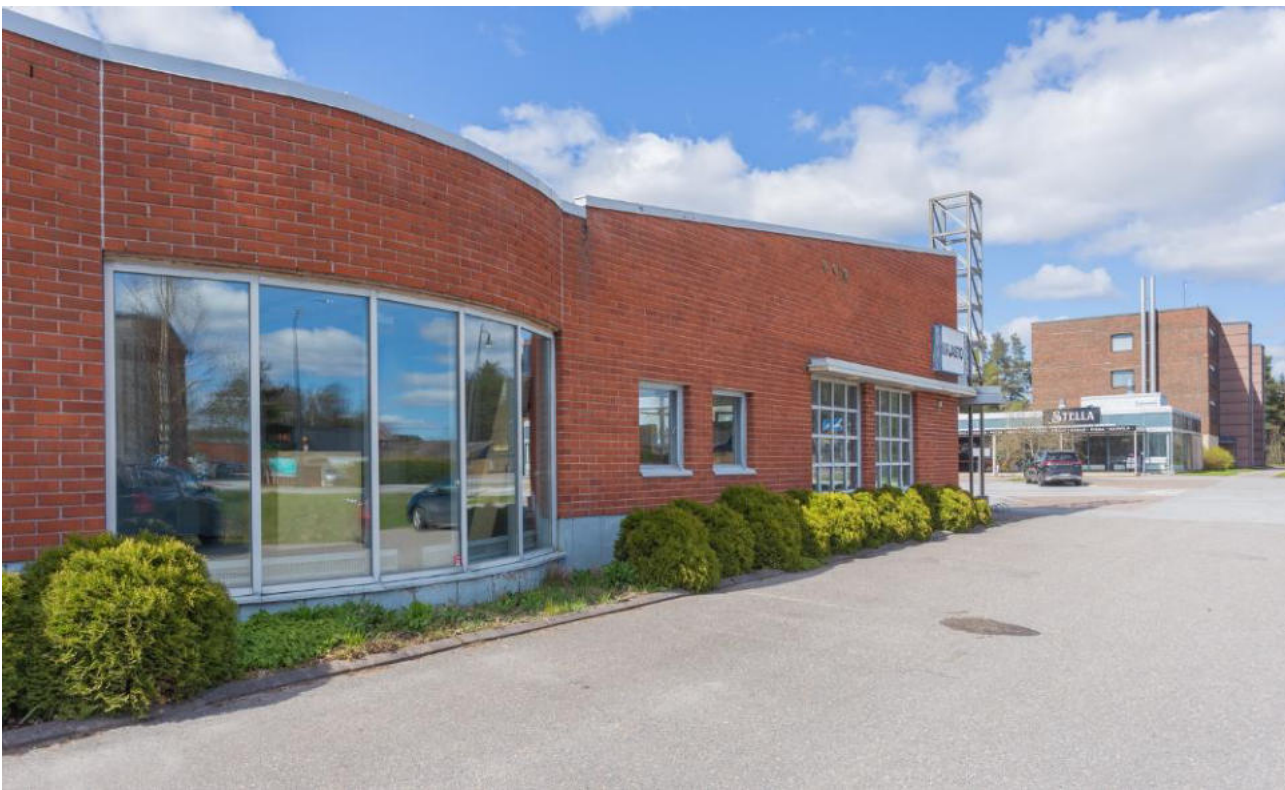
## 08 As oy Ruskon liikekulma

1970-luvulla valmistunut Ruskon liikekulma käsittää jalusta-torni -typologiaa noudattelevan liikehuoneisto-osan ja asuinrakennuksena toiminvan kerrostalo-osan. Liikehuoneisto on kirjoitushetkellä tyhjiillään (kevät 2025). Alunperin siinä on toiminut Säästöpankki ja kivijalkaliikkeitä ja palveluja.

Asuinkerrostalo-osa on tyypillistä 1970-lukuista suomalaista kerrostalorakentamista, joskin rakennus ei ole elementtirunkoinen vaan paikallaan valettu. Julkisivussa vaihtelevat punatiilinen, parvekkeet laseineen ja rapatut pinnat.
