# Ruskon keskusta- alueen rakennetun kulttuuriympäristön inventointi

Tilaaaja:  
Ruskon kunta

Heilu Oy  
HEILU.FI

# **RUSKON KESKUSTA-ALUEEN RAKENNETUN KULTTUURIYMPÄRISTÖN INVENTOINTI**

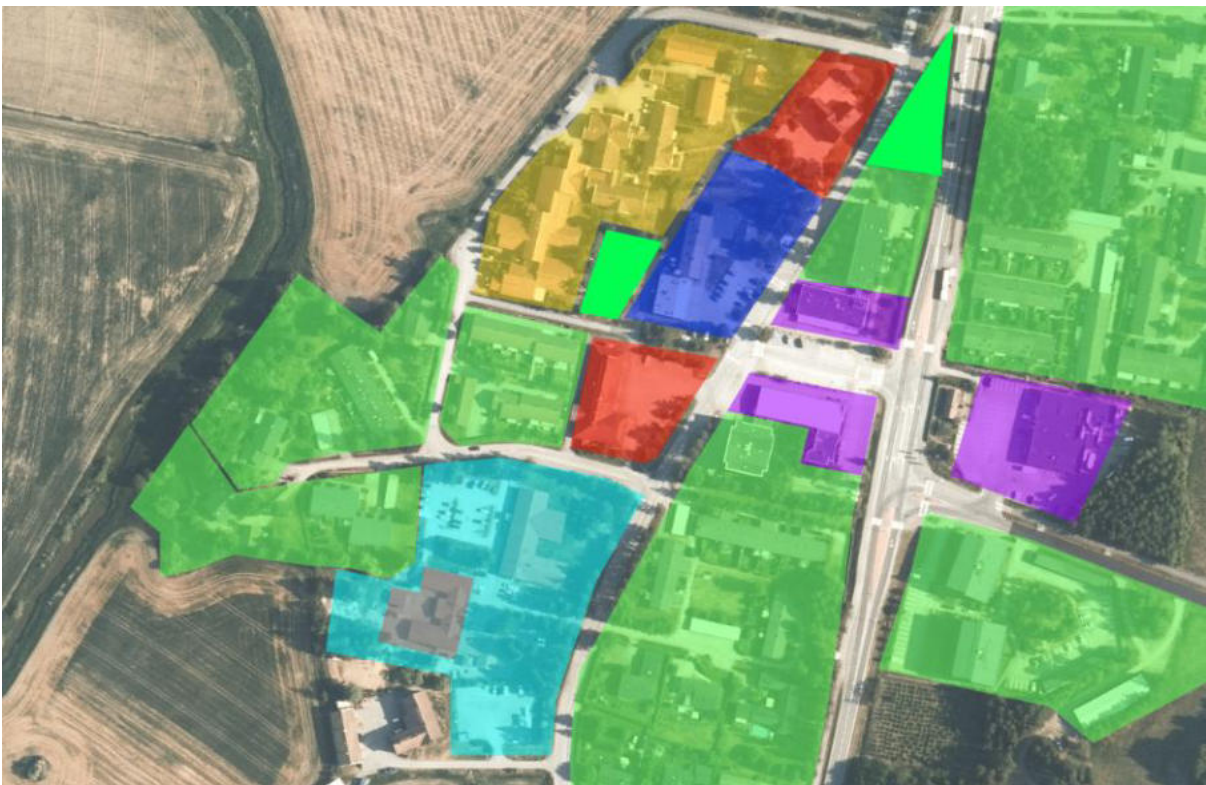
Havainnollistus nykykäytön mukaan: vihreät alueet asumista, sininen hallintoa (kunnantalo), violetit liikehuoneistoja, punaiset seurakunnan toimintoja, keltainen vanhuspalveluja ja turkoosi lähipalveluja (terveyskeskus ja päiväkot). Kirkkaan vihreät puisto- ja lähiluontoalueita.

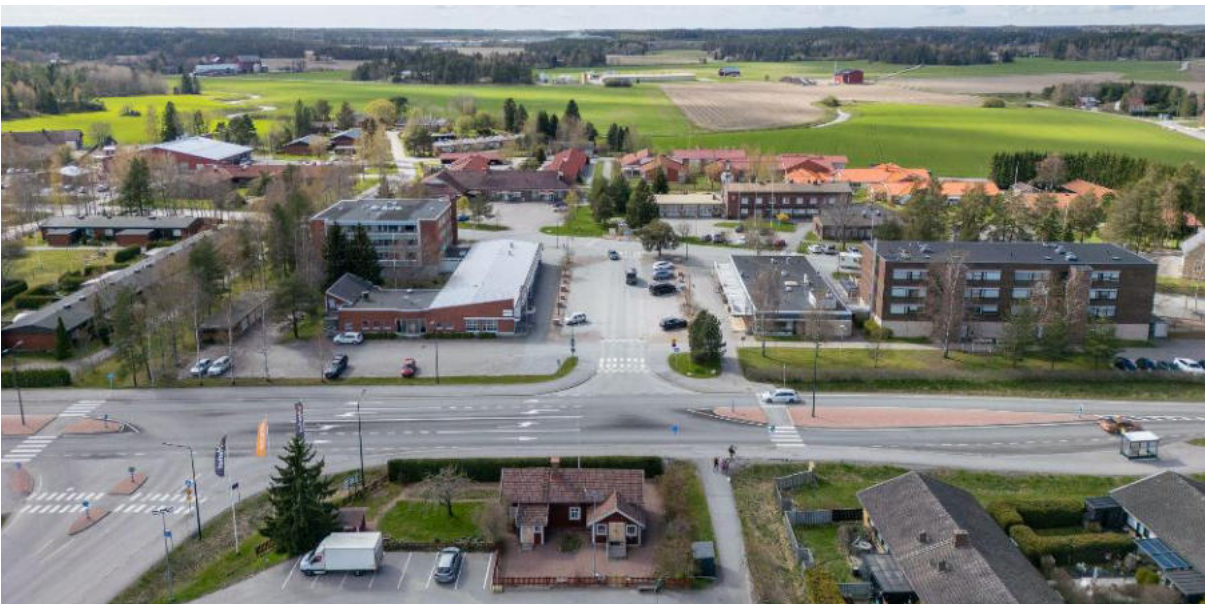
Ilmakuva vastakkaiselta puolelta. Matalien liikerakennusten ja niiden taustalle jäävien kerrostalojen hahmo luovat kaupunkimaista vaikutelmaa, johon rakennusaikan pienemmissä kuntakeskuksissa on usein pyrittykin.

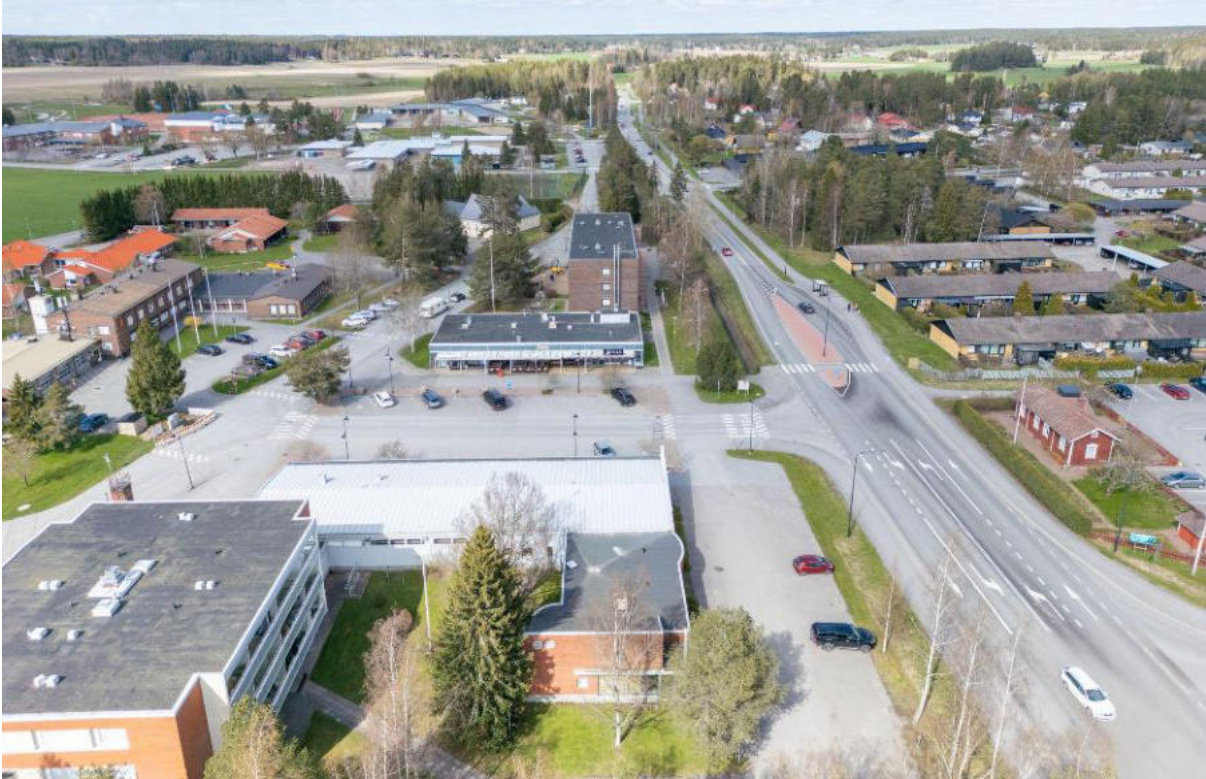
Suunnittelualue on yhteydessä Vahdontiehen lähinnä As oy Ruskon liikekulman ja As oy Ruskolan sekä kuvassa As oy Ruskolan kerrostalon taakse jäävän viheralueen osalta. Kuntakuvallisesti se on kuitenkin oleellinen pääväylä.

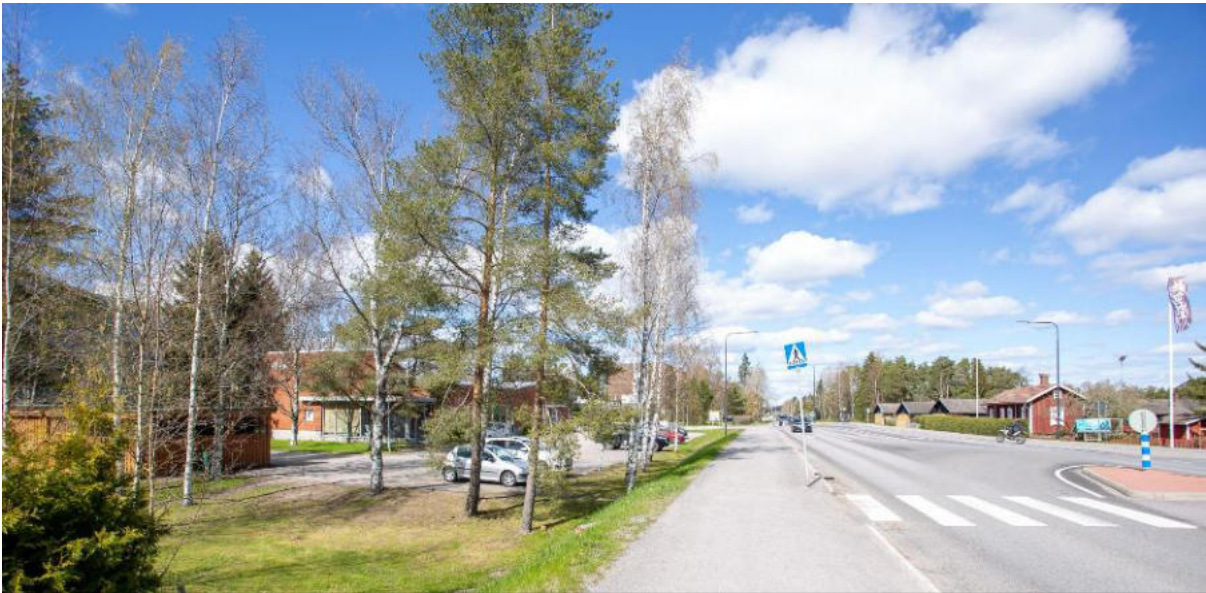
Näkymä Vahdontietä pohjoiseen. Vasemmalla suunnittelualue. Kuvan oikealle reunalle jäävät 2000-lukuiset kerrostalot sekä uusi marketti. Yleisnäkymä on varsin tasainen ja rakennuksiltaan hyvin kerroksellinen.

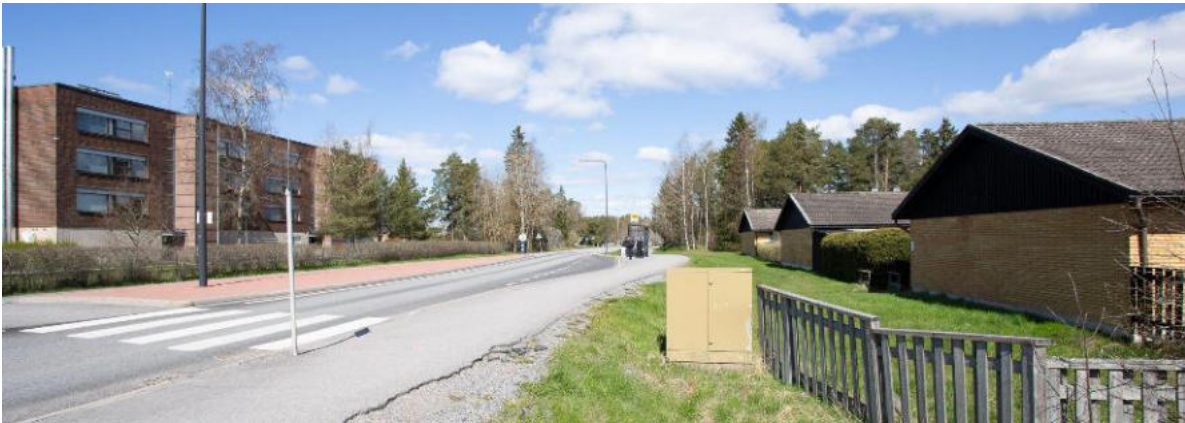
Näkymä Vahdontietä pohjoiseen. Kadun toisella puolella suunnittelualueeseen kuuluva As oy Ruskola. Oikealla 1970- tai 1980-lukuisia rivitaloja sarjassa.

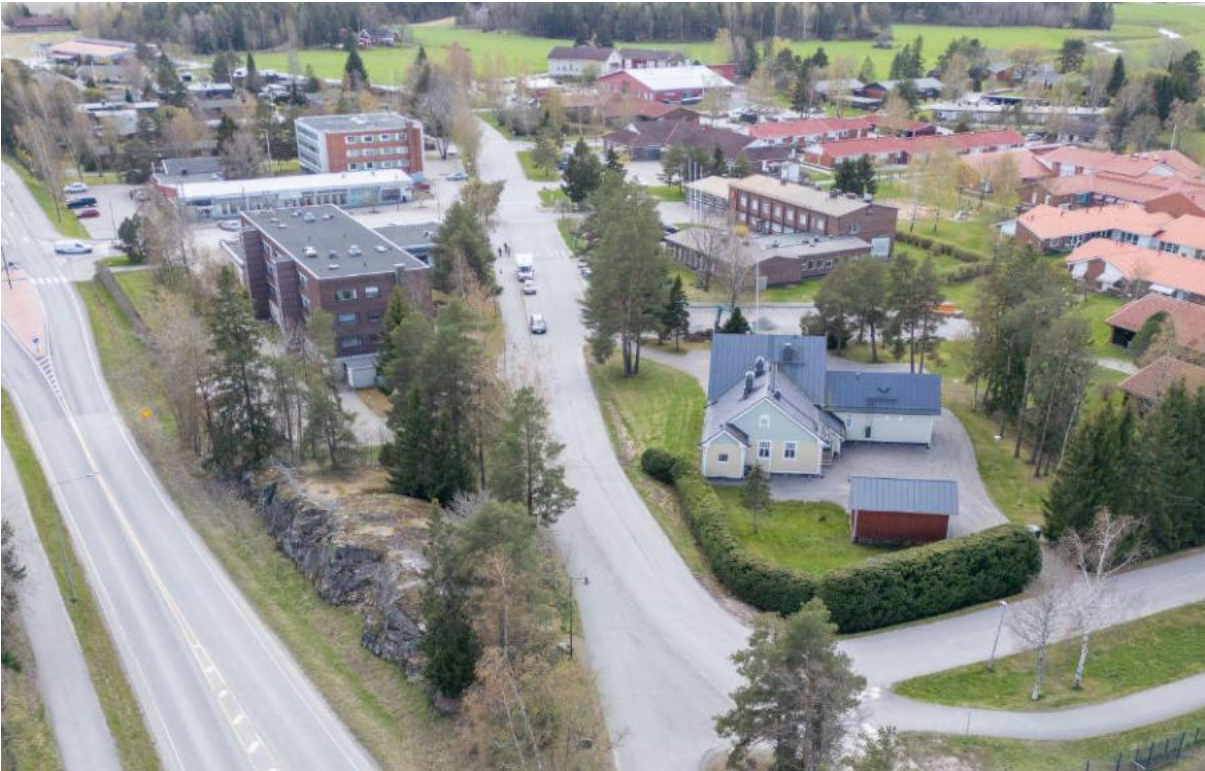
Suunnittelualan pohjoinen kärki, jossa Vanhatie ja Vahdontie kulkevat rinnan. Vanhantien akselille sijoittuvat etualan Seurakuntakoti (Rukoushuone), As oy Ruskola, Kunnantalo, As oy Ruskon liikekulma, Seurakuntakeskus (Kiinteistö Oy Ruskon Keskustori) ja Terveyskeskus.

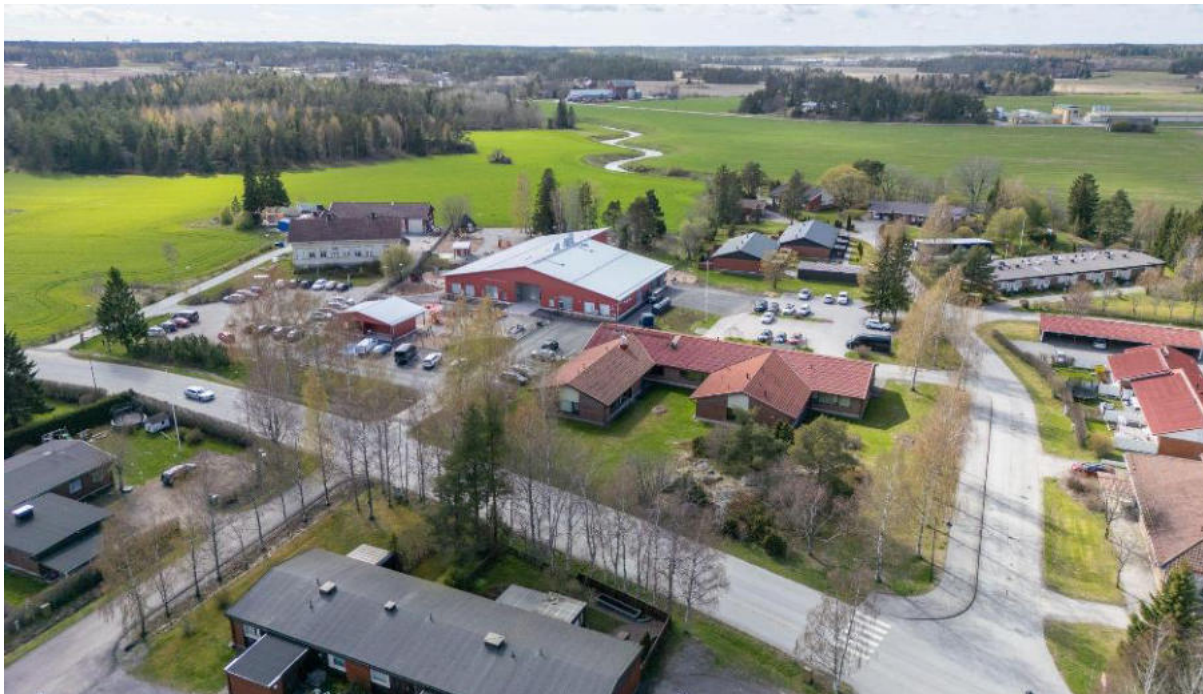
Ilmakuva lähipalveluihin. Etualalla 1970-lukuinen rivitaloalue, joka ei sijoitu suunnittelualueelle.

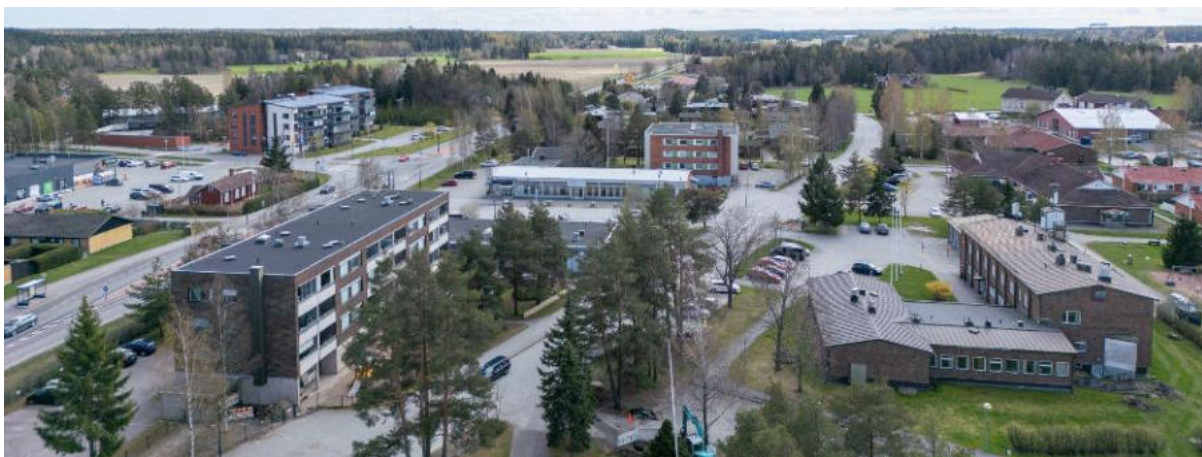
Ilmakuvasa alueen korkeimmista rakennuksista. Kuvassa hahmottuu miten matalan ja korkean mittakaava vaihtelee alueella varsin hillittynä. 1970-luvun kerrostalot ovat tähdänneet kaupunkimaiseen yleisilmeeseen. 1970-luvulla keskustan läheisyyteen oli suunnitteilla erillinen kerrostaloalue, mutta se ei toteutunut ja korvattiin pientaloasumisella.

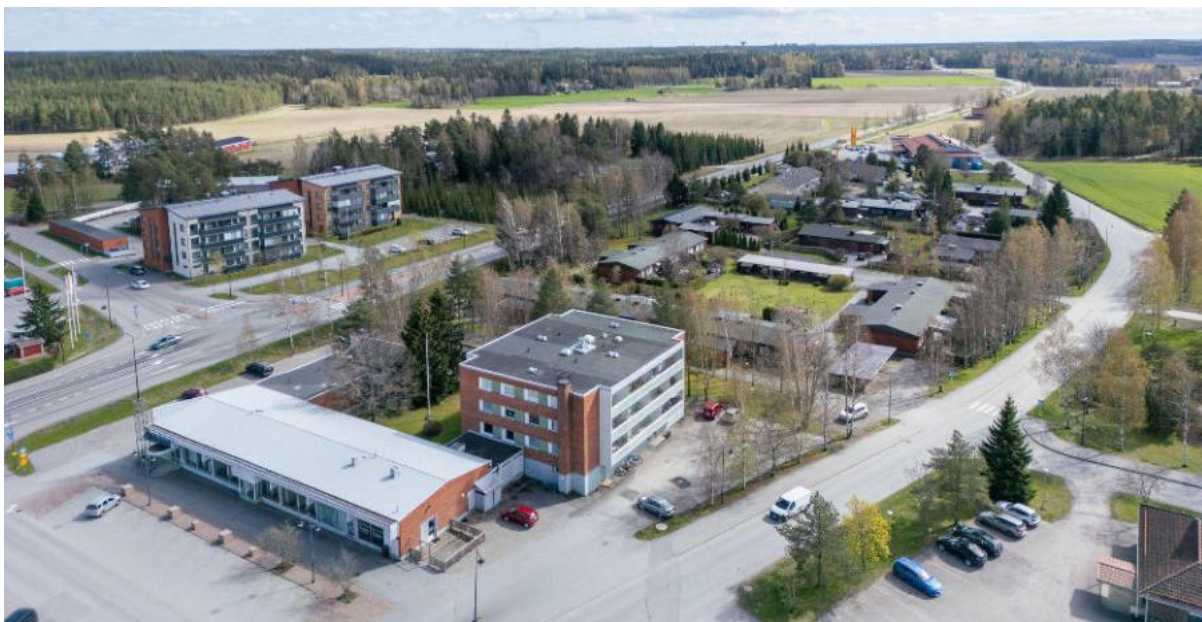
Näkymä As oy Ruskon Liikekeskukselle ja Vanhan tien mutkaan. 2000-luvun asuinkerrostalot lainaavat julkisivunsa sävyt onnistuneesti vanhemmasta rakennuskannasta. Etualan liikekeskuksen kohdalle on kirjoitushetken kaavaluonnoksessa muotoiltu mahdollisuus kolmi kerroksiseen asuin- ja liikerakentamiseen.

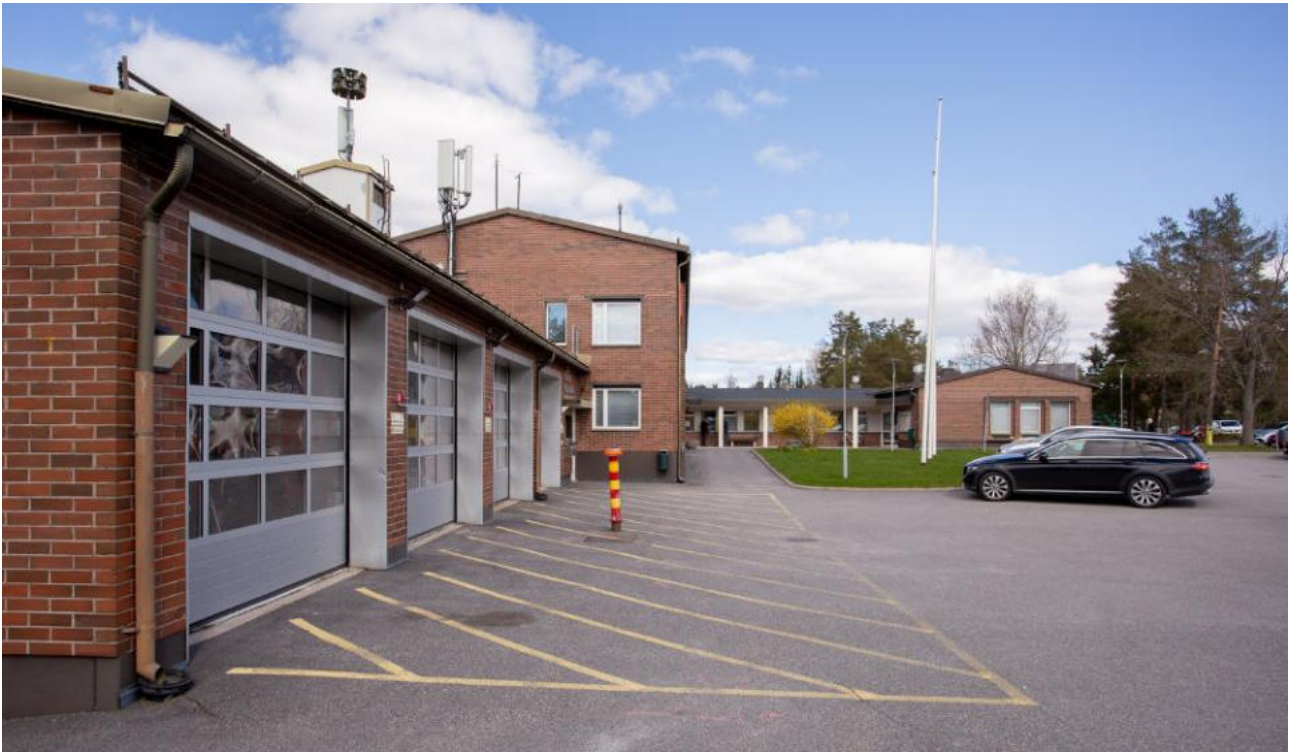
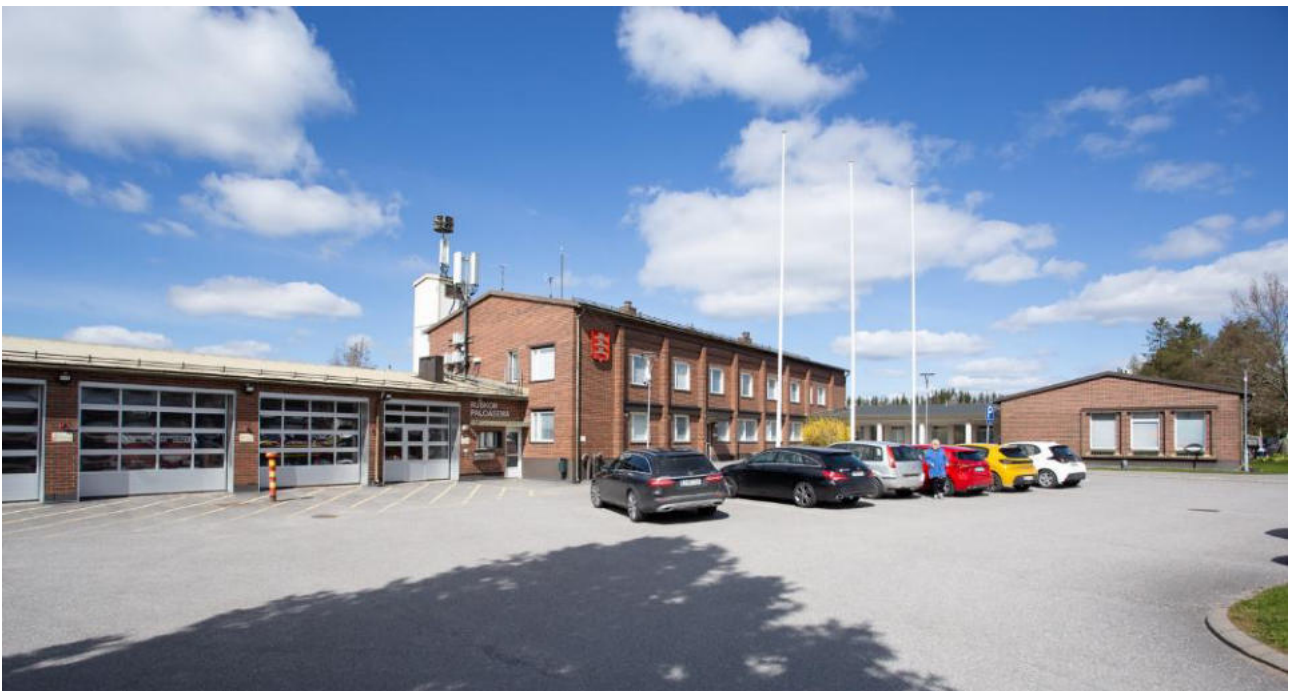
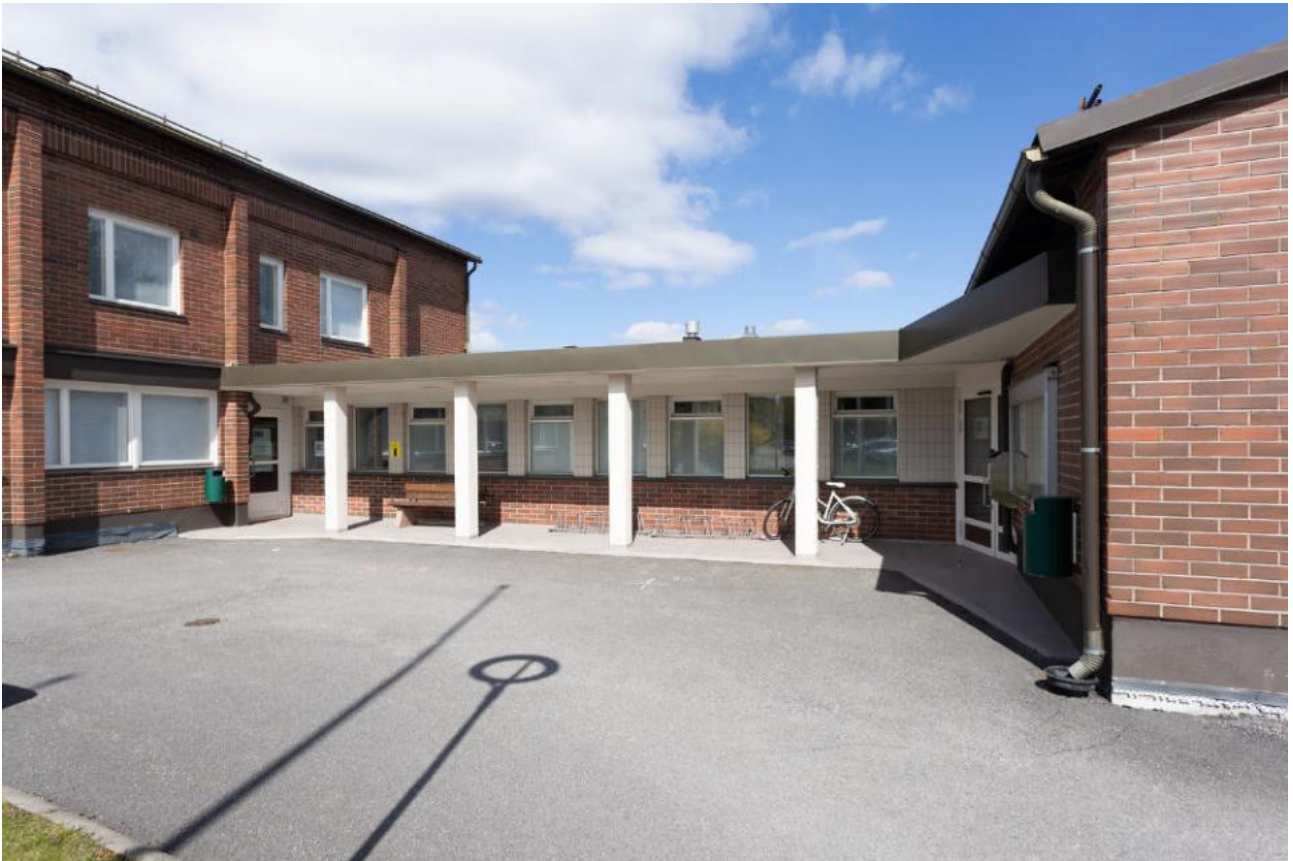
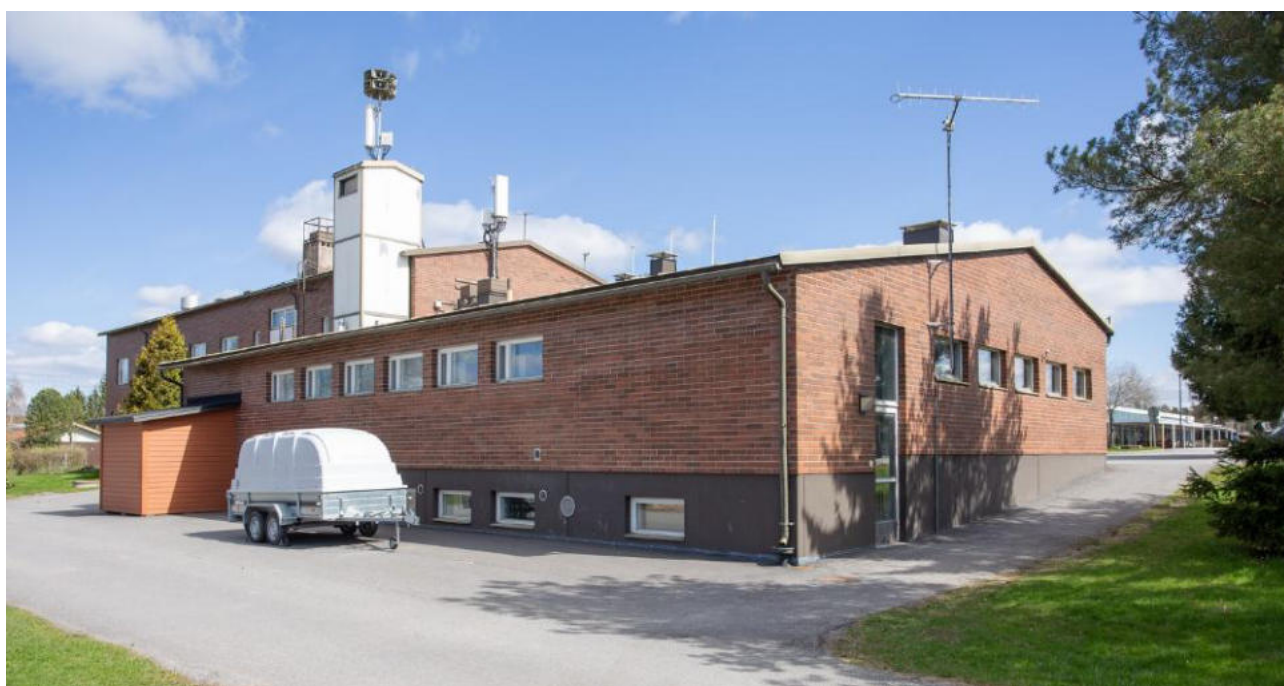
## 01 Kunnantalo

Sodanjälkeistä modernismia edustava hallintorakennus, jossa on alkuaan ollut monia toimintoja, mm. asuntoja, paloasema, kirjasto ja hallintoa. Rakennuskokonaisuus koostuu neljästä massasta: korkeasta asunto-osasta, paloasemasta, välisosasta ja matalasta toimistosiivestä. Rakennus on hyvää kotimaista hallintoarkkitehtuuria ja koska se on käytännössä aloittanut Ruskon nykyisen keskustan / kirkonkylän kehityksen nykyisellään. Kunnantalo jäsentää myös nykyisellään keskustaa vahvasti ja toimii sen eräänlaisena solmukohtana.

Kunnantalo on alueen yksi arvokkaimpia rakennuksia sekä arkkitehtuuriltaan että kulttuurihistorialtaan. Etenkin hyvin säilynyt ja alkuperäisajalle uskollinen ulkoasu olisi syytä pitää mahdollisimman ennallaan. Rakennukselle saattaisi olla perusteltua teettää rakennushistoriaselvitys ja pohtia sen pohjalta mahdollista suojelumerkintää.

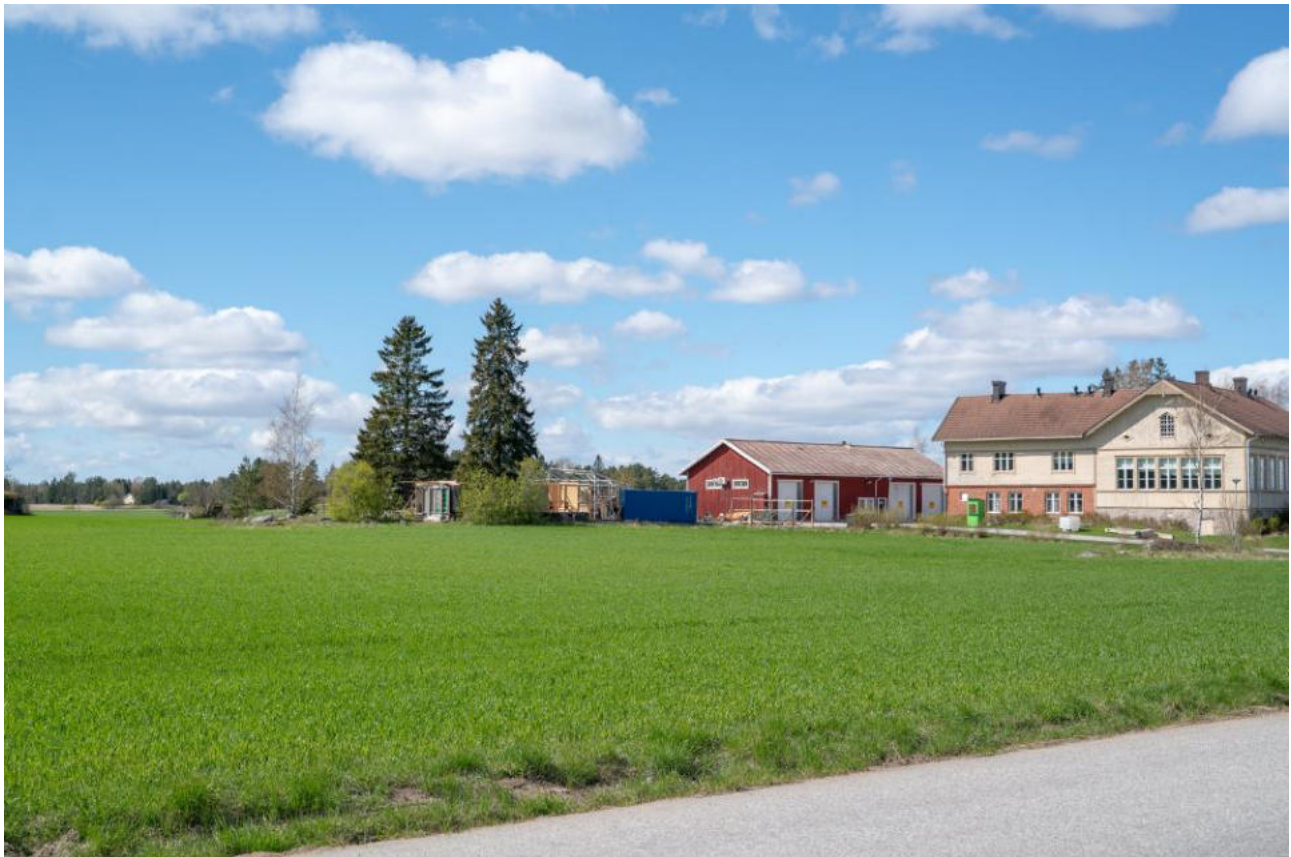
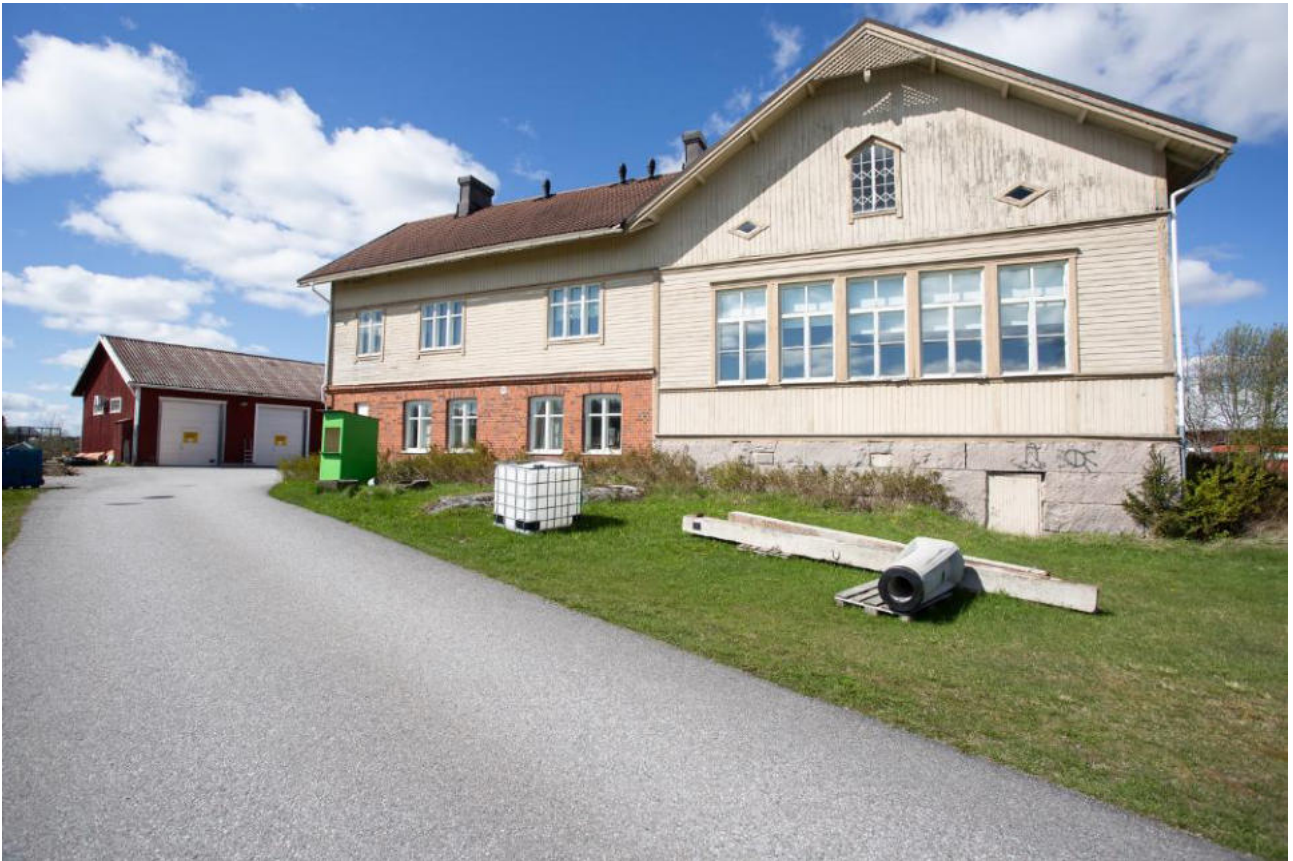
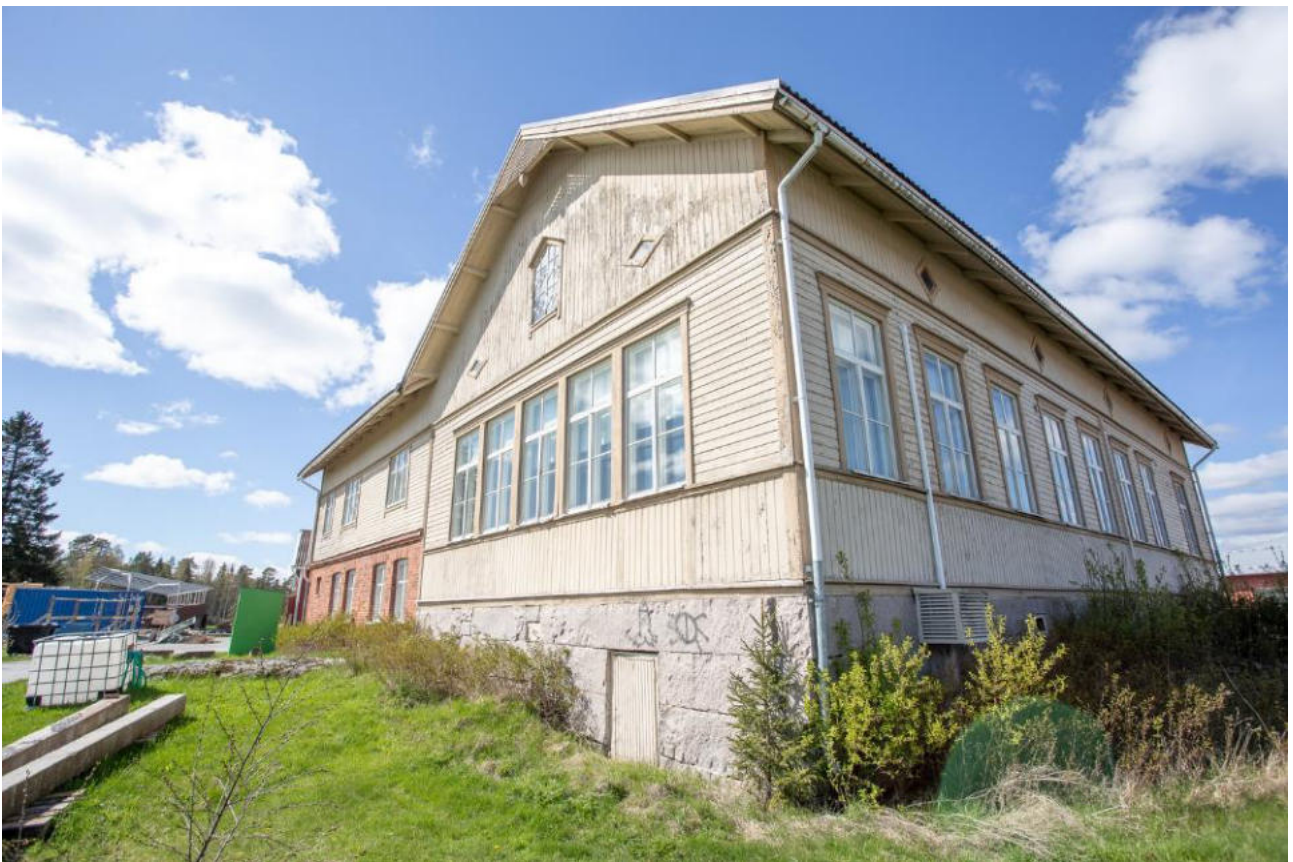
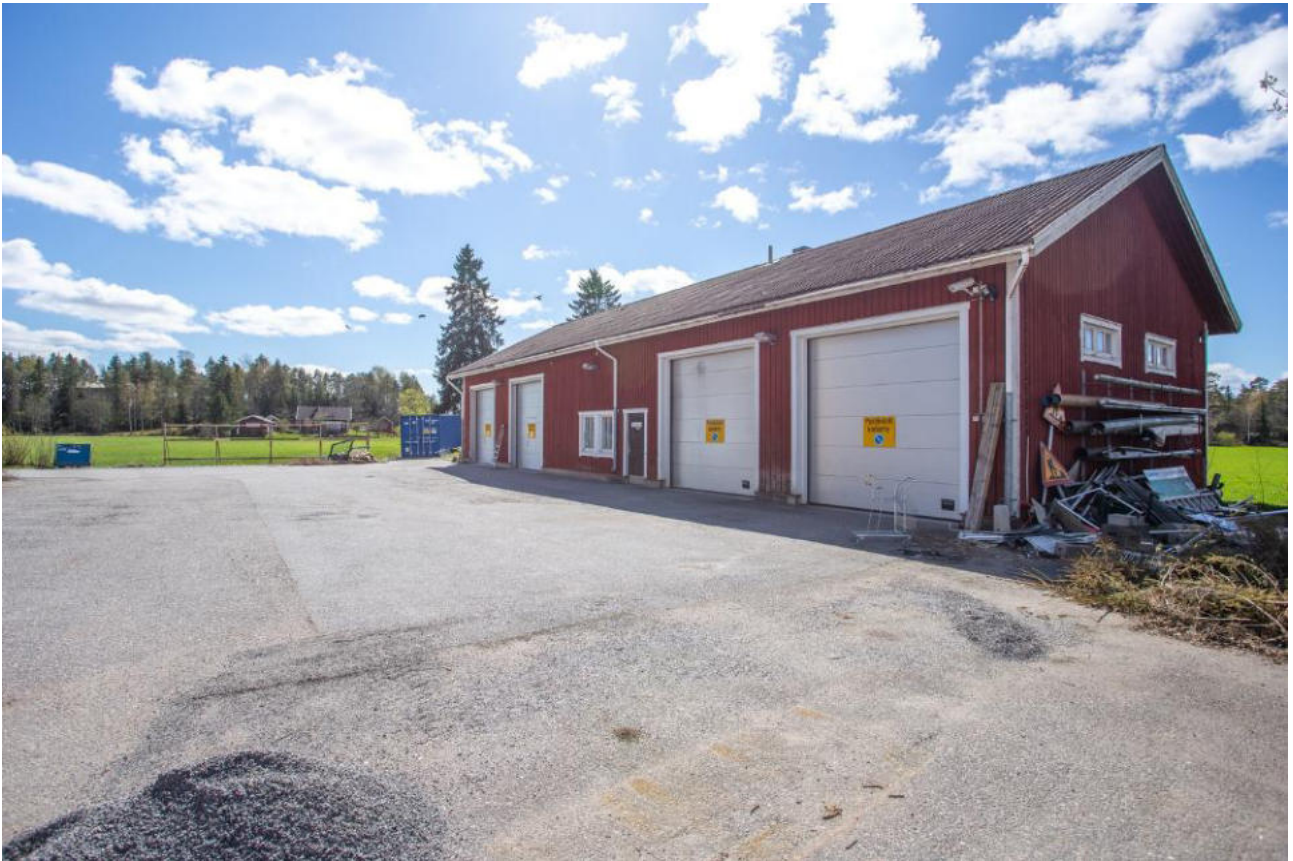
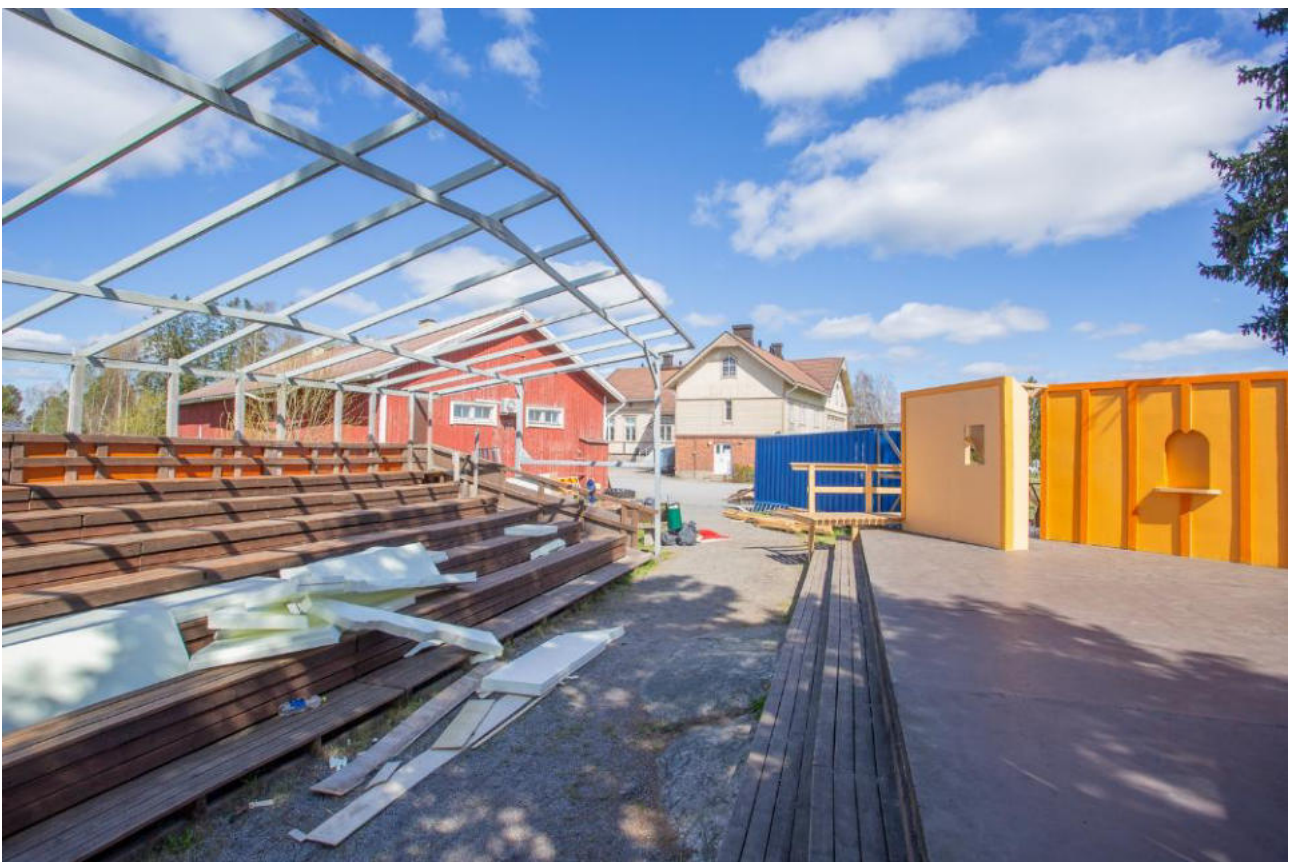
## 06 Alinenhaka / Vanha kansakoulu ja sivurakennus

Vanha kansakoulu on ollut poissa käytöstä viimeajat sisäilmaongelmien takia. Ulkoisesti rakennus on hyväkuntoinen ja tyylikäs aikansa kansakoulurakentamisen edustaja. Pihapiirissä järjestetään kesäisin kesäteatteritoimintaa. Rakennus on toiminut 1980-luvulta asti mm. nuorisotilana.

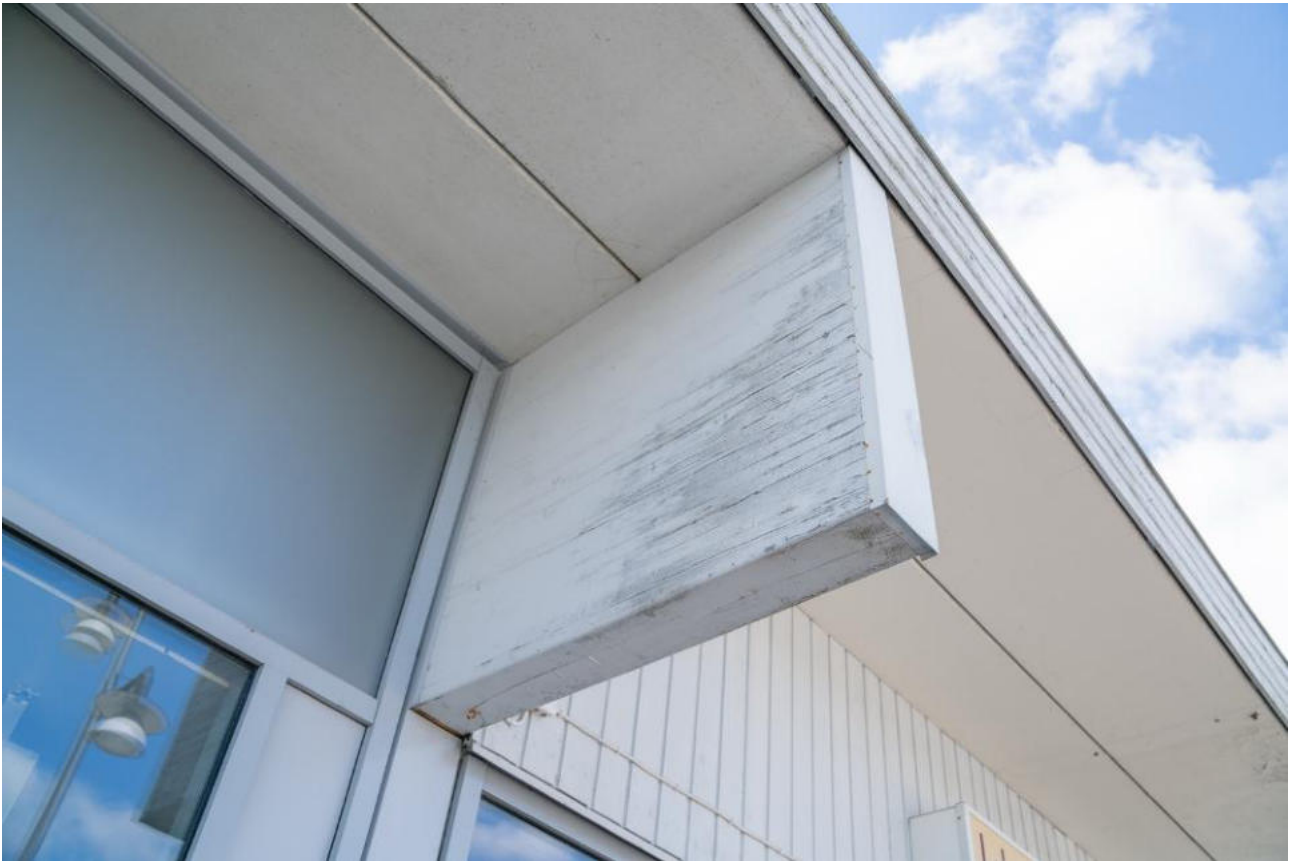
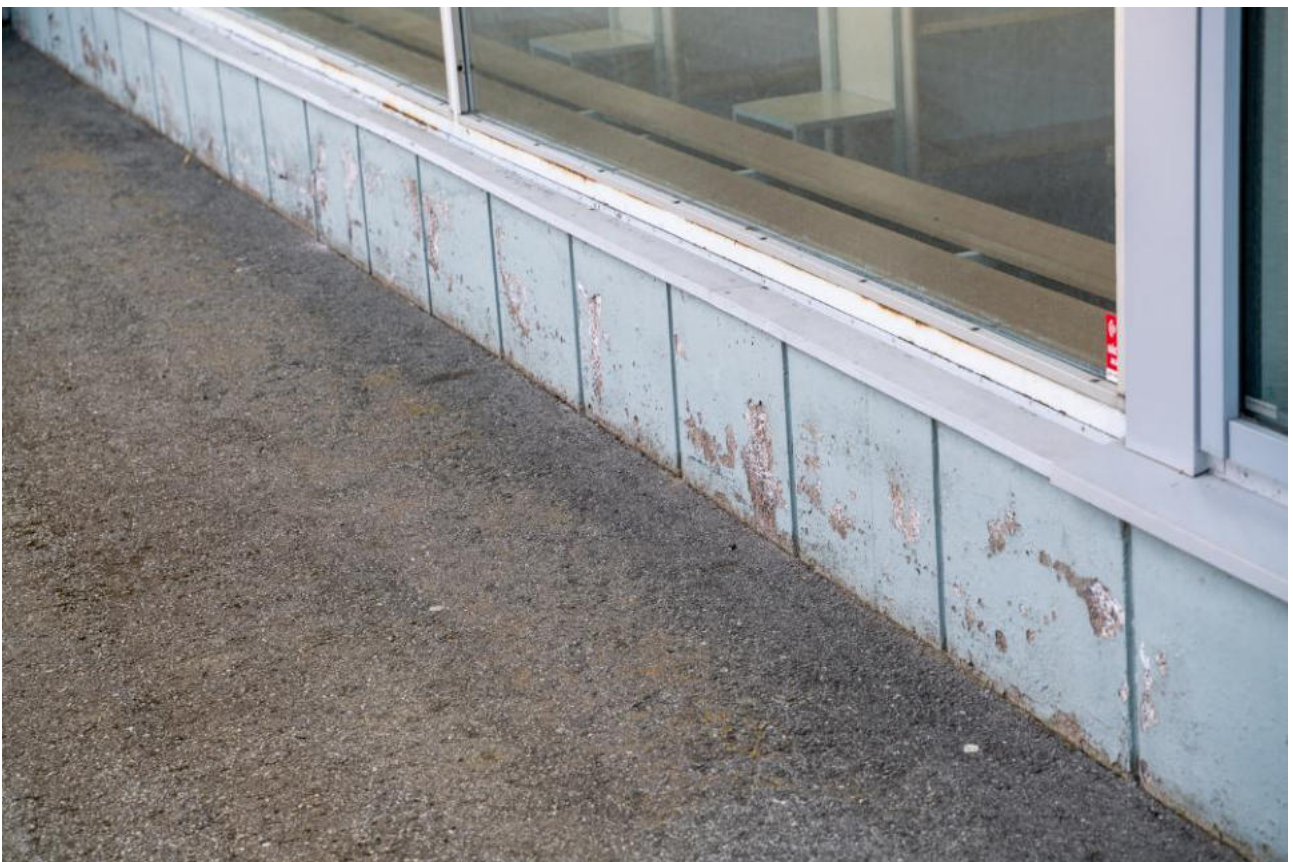
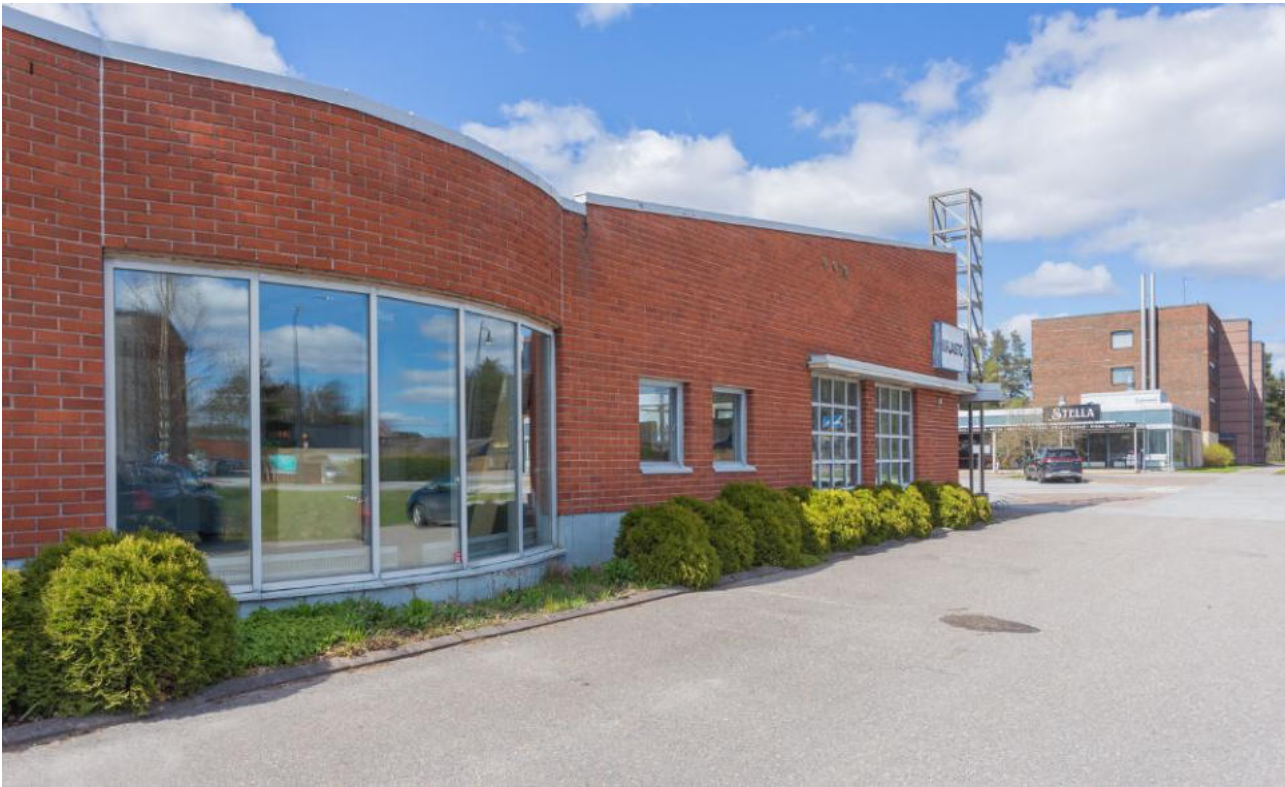
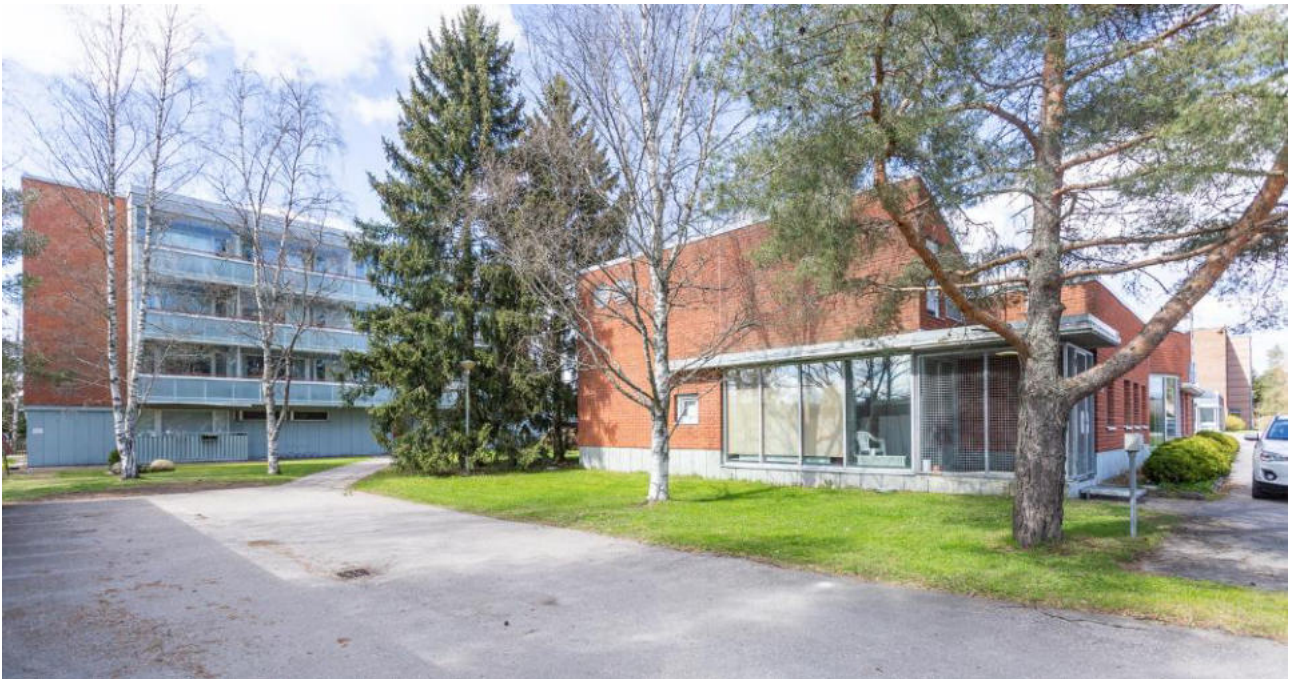
## 08 As oy Ruskon liikekulma

1970-luvulla valmistunut Ruskon liikekulma käsittää jalusta-torni -typologiaa noudattelevan liikehuoneisto-osan ja asuinrakennuksena toiminvan kerrostalo-osan. Liikehuoneisto on kirjoitushetkellä tyhjiillään (kevät 2025). Alunperin siinä on toiminut Säästöpankki ja kivijalkaliikkeitä ja palveluja.

Asuinkerrostalo-osa on tyypillistä 1970-lukuista suomalaista kerrostalorakentamista, joskin rakennus ei ole elementtirunkoinen vaan paikallaan valettu. Julkisivussa vaihtelevat punatiilinen, parvekkeet laseineen ja rapatut pinnat.
