# **RUSKON KUNTA** **RUSKON ETELÄOSAN** **RAKENNETUN KULTTUURI-** **YMPÄRISTÖN INVENTOINTI**

**Raportti 28.02.2023**

| <b>Kuvaus</b> | Rakennetun kulttuuriympäristön päivitysinventointi |

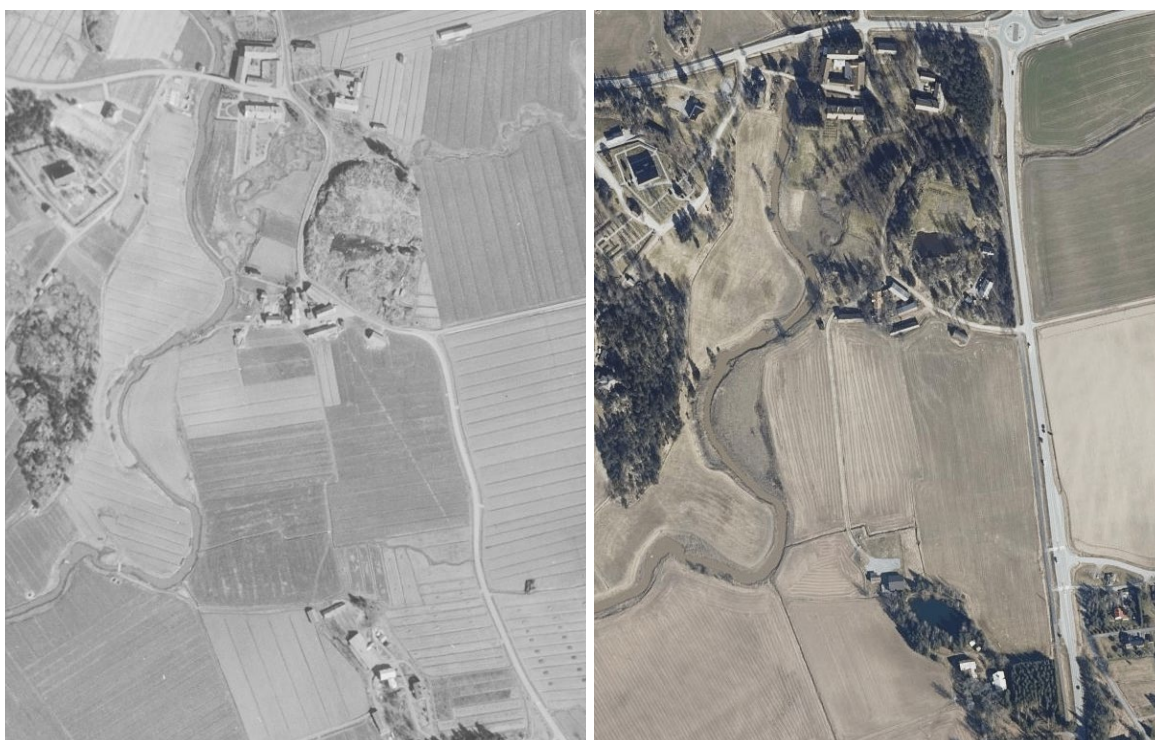
Kirkon ympäristö on säilyttänyt ominaispiirteensä uusia teitä lukuun ottamatta hyvin. Talojen ympärillä kasvillisuus on lisääntynyt, mutta rakennuskanta on säilynyt lähes ennallaan. Alue muodostaa jokien yhtymäkohtaan tiiviin ja yhtenäisen kokonaisuuden. Ilmakuvat vuosilta 1939 ja 2022.

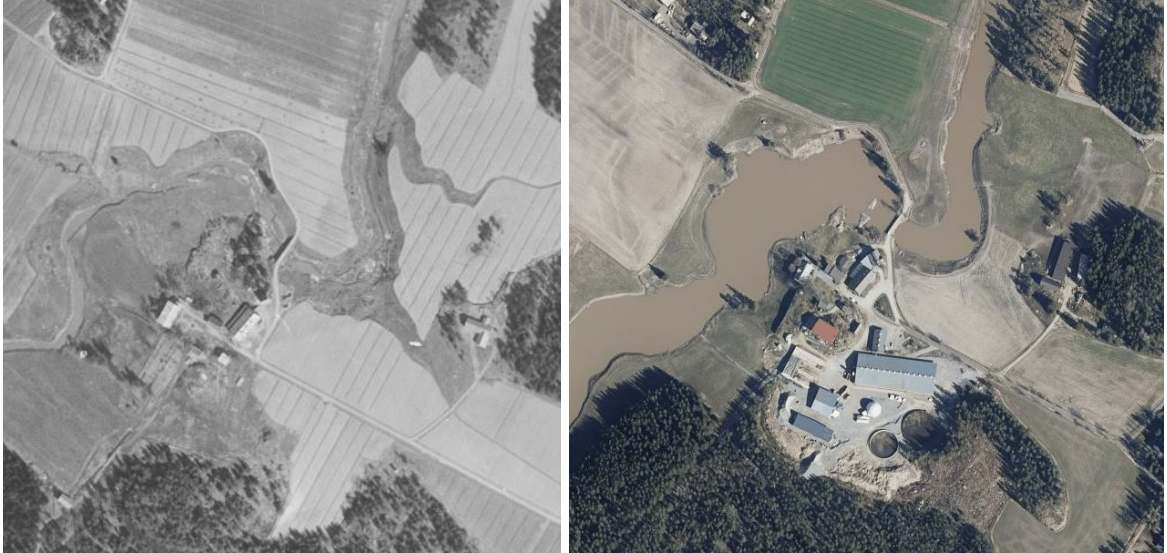
Lähteenmäki on edelleen toimiva maatala ja pihapiiri on kokenut suuria muutoksia uusien tuotantorakennusten rakentamisen myötä.

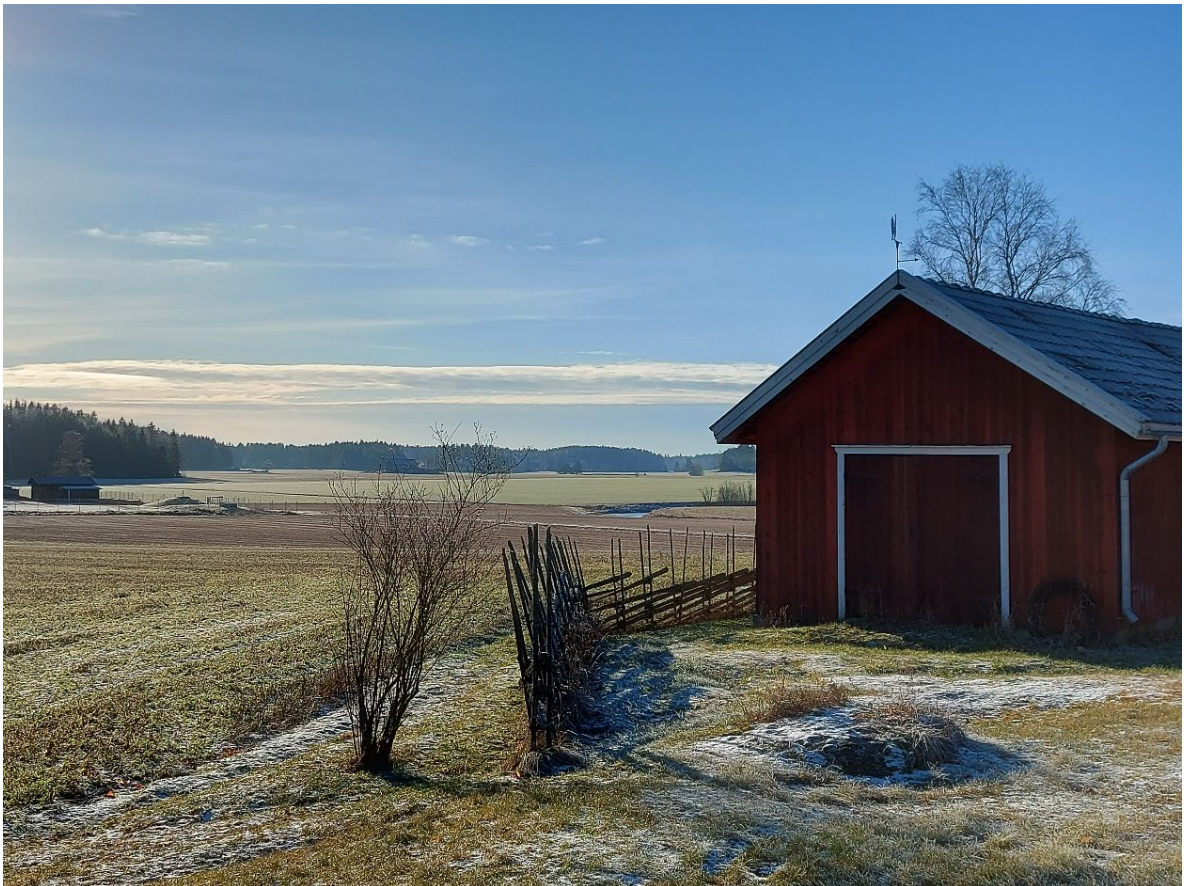
Näkymä Kallentalolta etelään Ruskonjokilaaksoon. Maisema on säilyttänyt ominaispiirteensä hyvin.

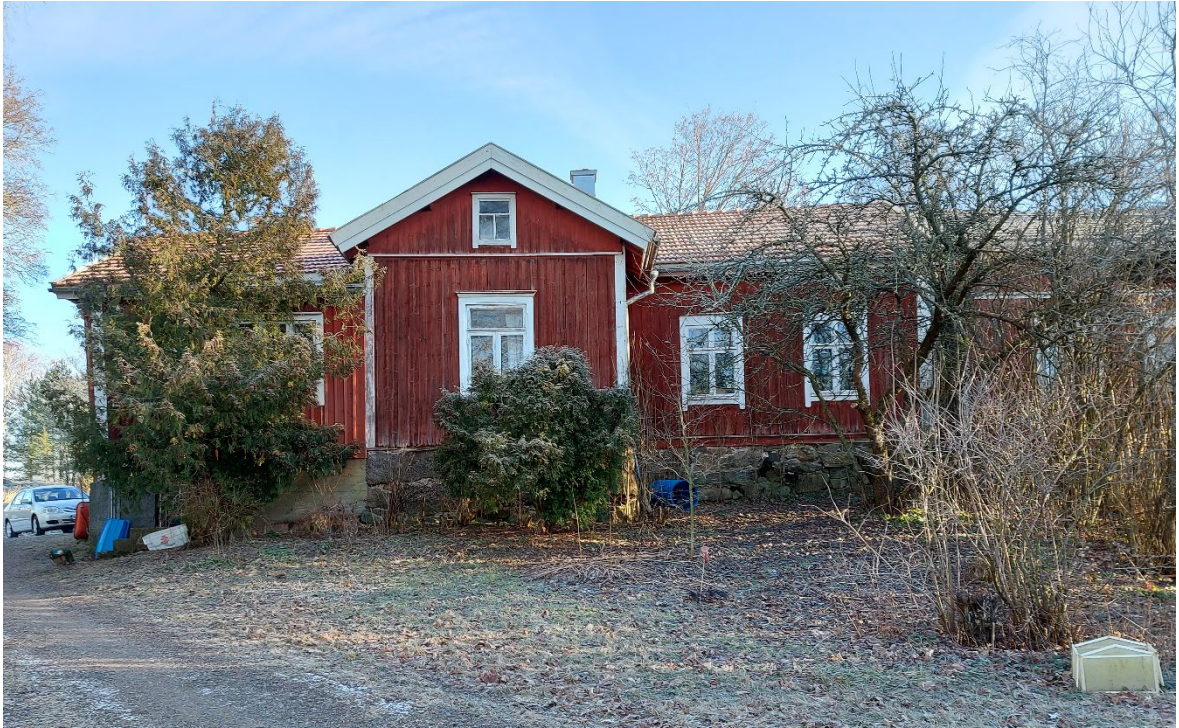
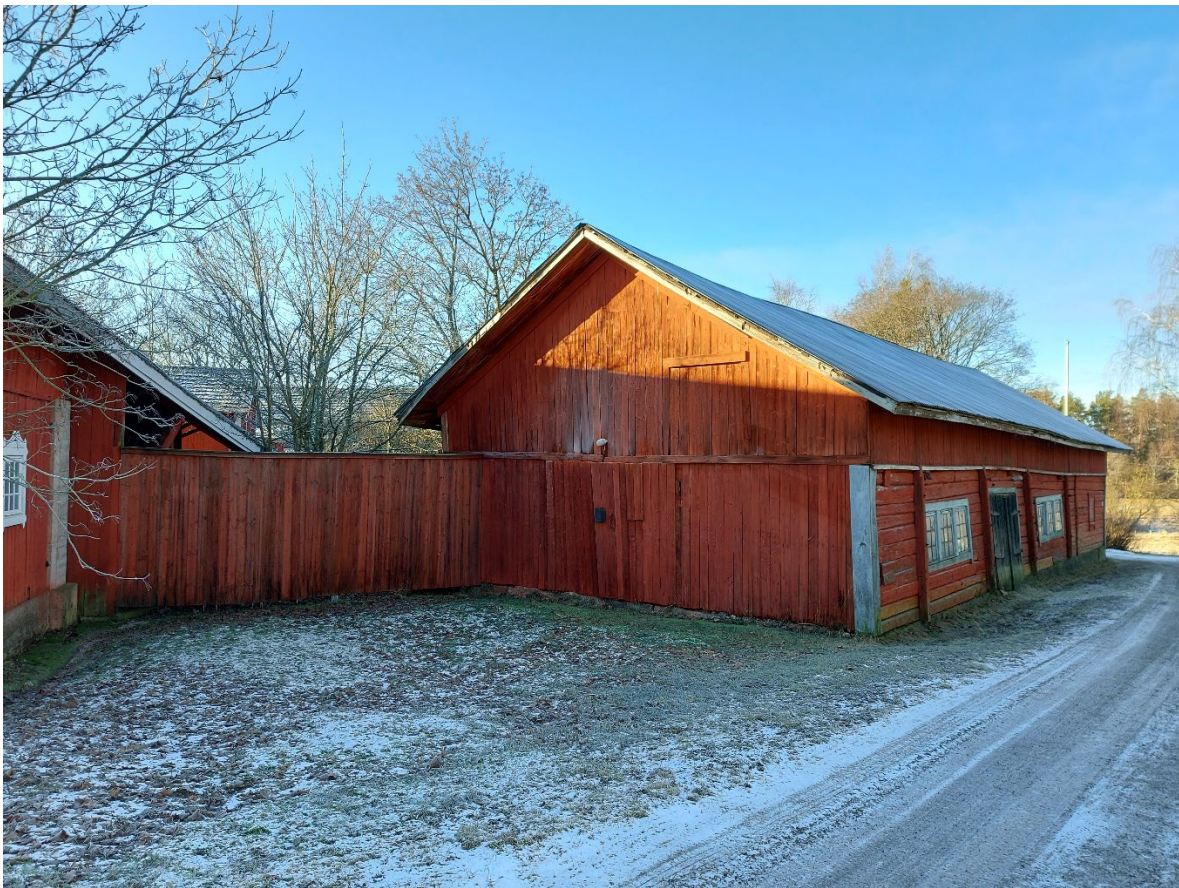
Antintalo ja Kallentalo muodostavat tiiviin ja kansatieteellisesti mielenkiintoisen kokonaisuuden.

Erittäin edustava ja hyvin 1900-luvun alun asussa säilynyt maatilan pihapiiri maisemallisesti merkittävällä paikalla. Muodostaa yhdessä Kallentalon kanssa kansatieteellisesti harvinaisen ja maisemallisesti merkittävän kokonaisuuden.

Erittäin edustava ja hyvin 1900-luvun alun asussa säilynyt maatilan pihapiiri maisemallisesti merkittävällä paikalla. Muodostaa yhdessä Antintalon kanssa kansatieteellisesti harvinaisen ja maisemallisesti merkittävän kokonaisuuden.

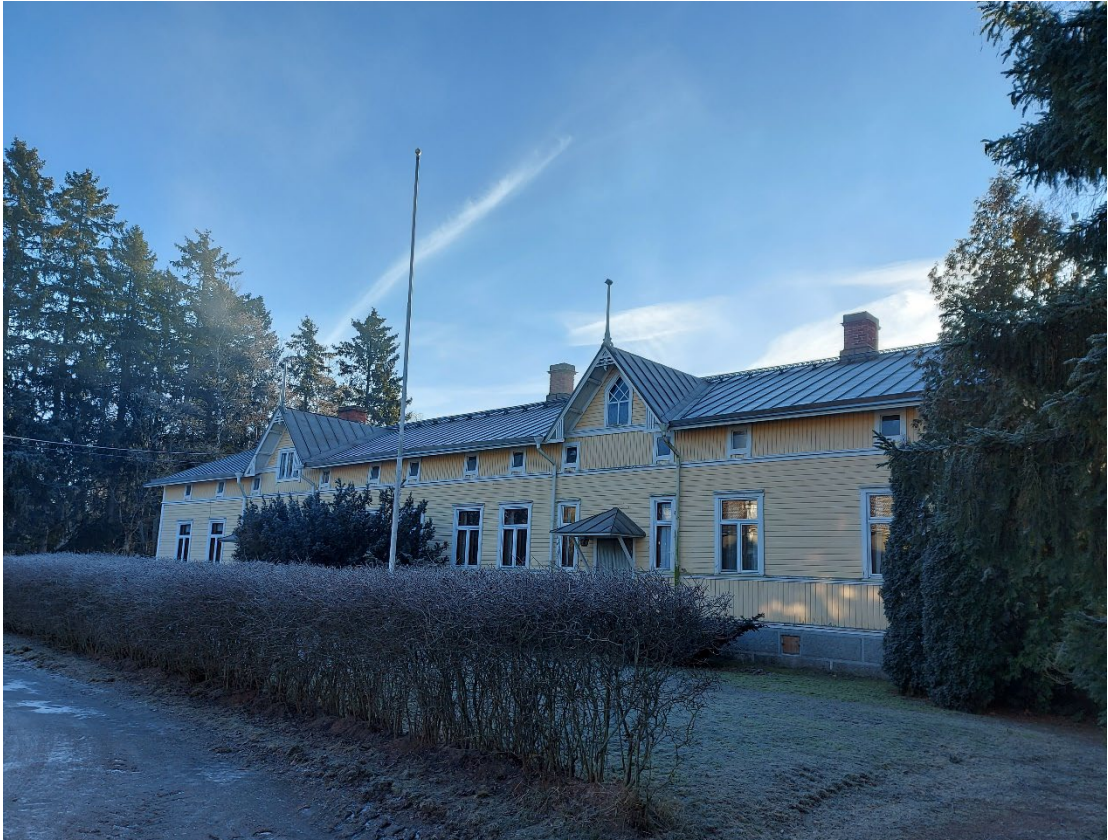
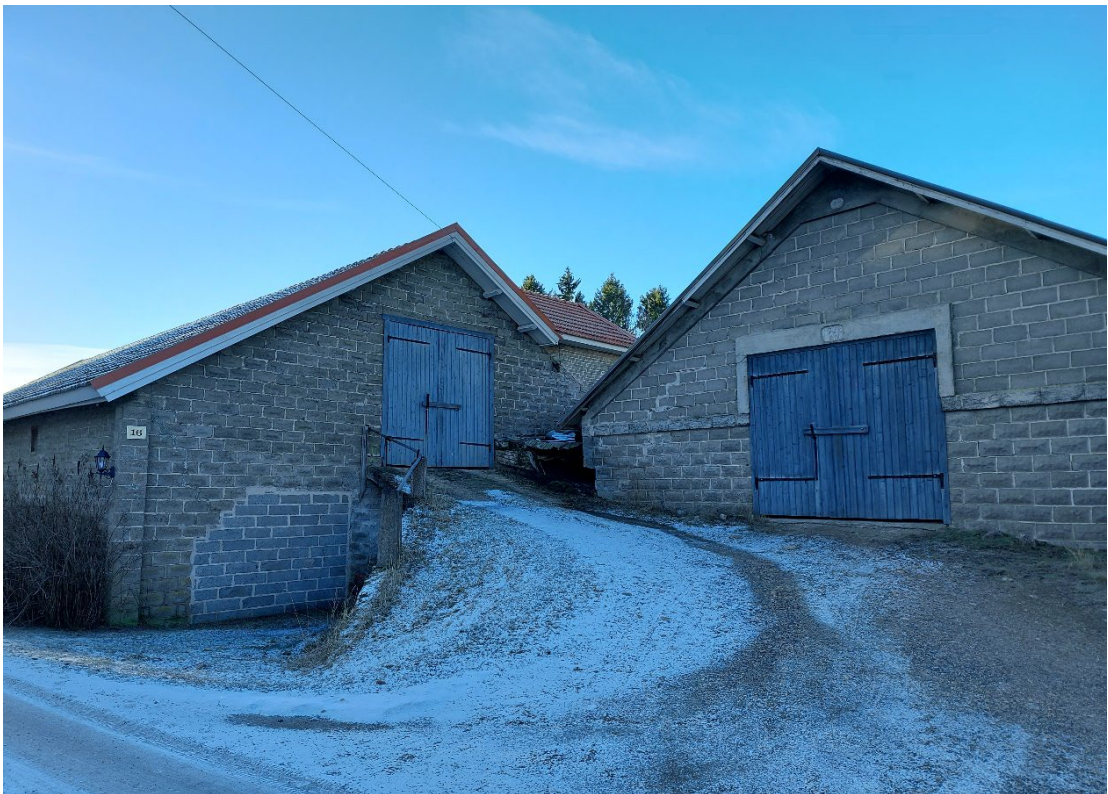
Nissin pihapiiri on huolellisesti säilytetty kokonaisuus.

Erittäin edustava ja hyvin 1900-luvun alun asussa säilynyt maatilan pihapiiri maisemallisesti merkittävällä paikalla. Osa valtakunnallisesti merkittävää rakennettua kulttuuriympäristöä.

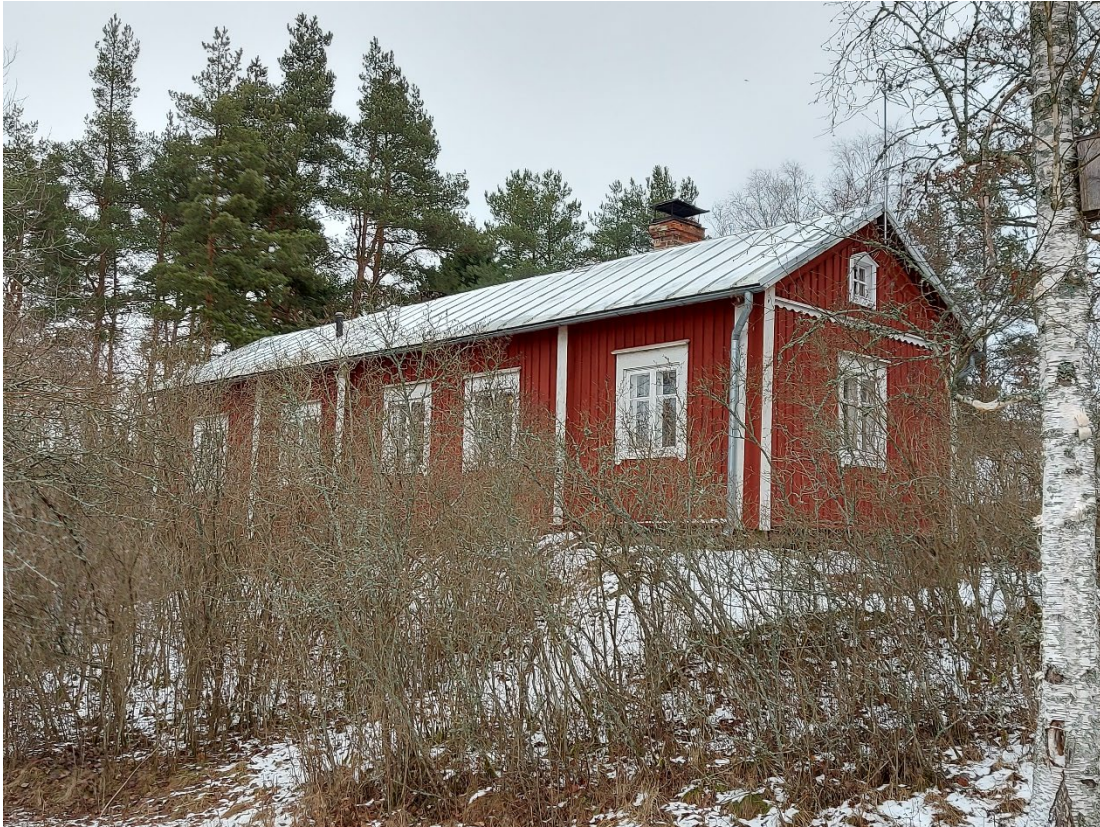
Mäkelän torpan pihapiiri Munittulassa on säilytetty lähes alkuperäisessä asussaan.

Erittäin edustava ja hyvin 1800-luvun asussa säilynyt torpan pihapiiri maisemallisesti merkittävällä paikalla Munittulassa.

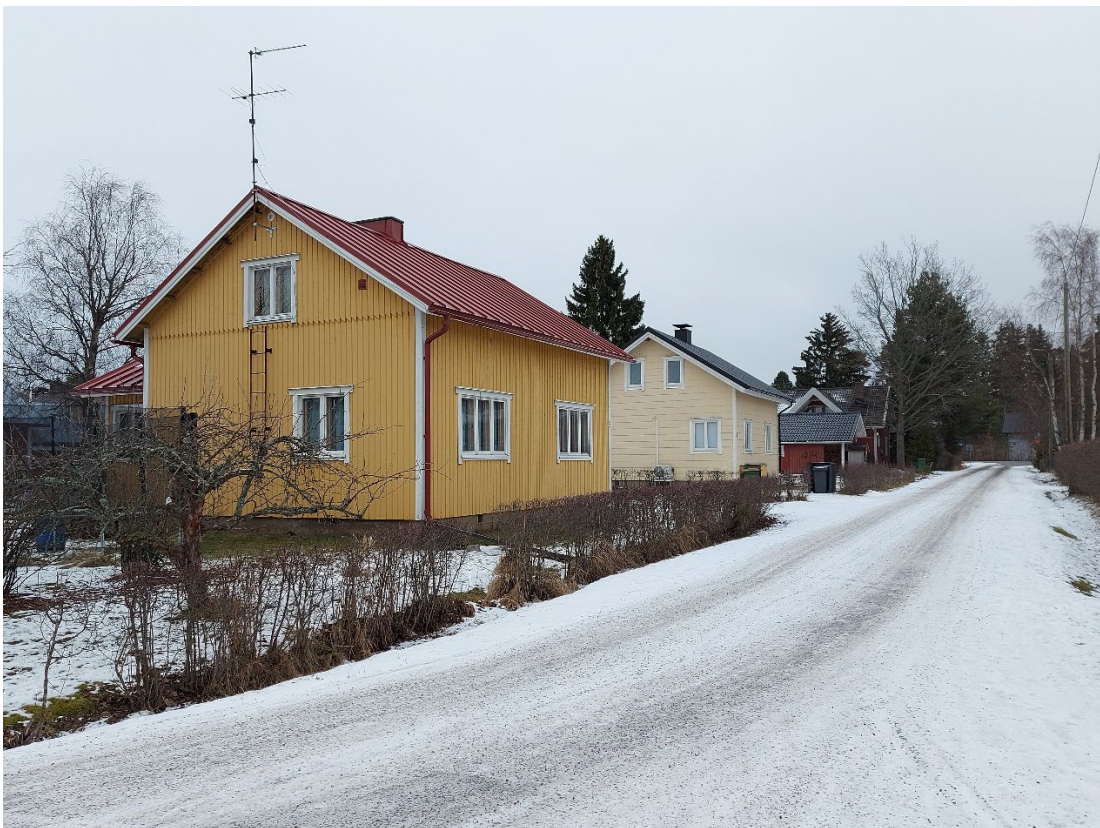
Jälleenrakennuskauden yhtenäinen kokonaisuus Viherkujalla Lähteenmäen asuinalueella.
