NCC Roads Oy  
Ruskon Heikkilän kallioalue

Luontoselvitys

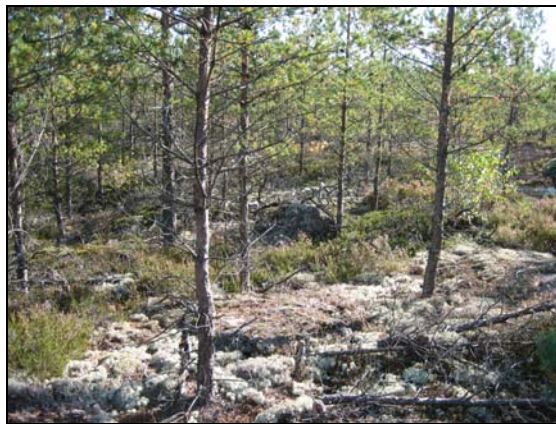
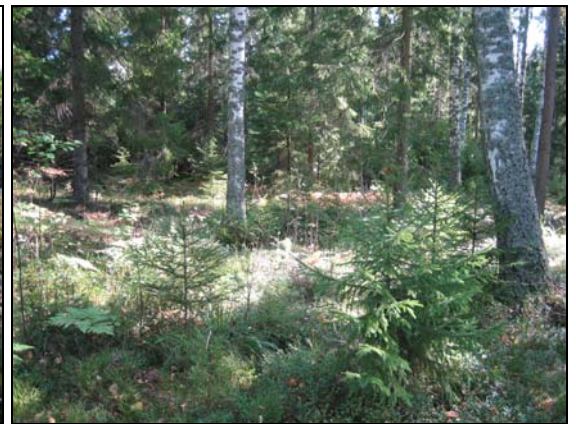
*Nuorta männikköä alueen keskiosassa ja tuoreen kankaan sekametsää pohjoisreunalla.*

Koko selvitysalue on metsäistä kallioaluetta, jonka puusto on iältään 20-100 –vuotiasta. Nuoret männiköt ja mäntytaimikot peittävät noin puolet alueen pinta-alasta. Muiltakin osin metsät ovat talousmetsinä hoidettuja eikä luonnontilaisia tai sen kaltaisia metsäalueita esiinny. Iäkkäintä puusto on länsireunan ja keskiosan kumpareiden avokallioisissa yläosissa.

Vallitsevana metsätyyppinä ovat karut kalliomänniköt sekä kallioiden reuna-alueilla kuivahkot ja tuoreet kangasmetsät, joissa on mäntyjen lisäksi kuusta ja koivua. Kenttä-

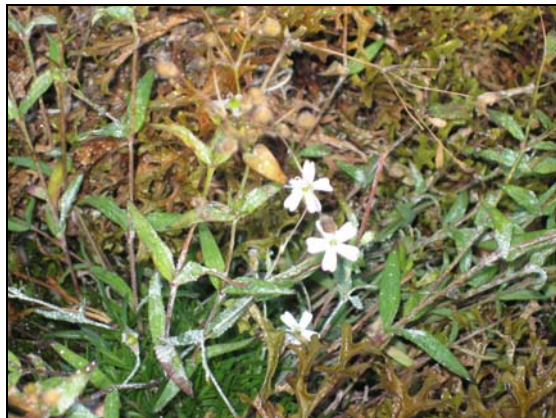
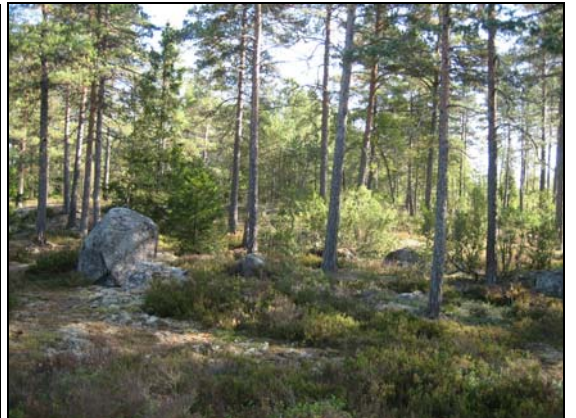
*Paikoin on kallioilla kalliokohokkia ja iäkkäitä mäntyjä.*

Selvitysalueen keski- ja länsiosan kallioilla kasvaa melko iäkkäitä käkkyräöksaisia mäntyjä ja joitakin koivuja sekä aluspuustona nuoria mäntyjä. Yksittäisiä kelojuvia on muutamia. Kallioiden kasvistoon kuuluvat mm. kanerva, sianpuolukka, suopursu ja kalliokohokki. Länsiosan kallion päällä kulkee polku-ura, jonka kohdalta kasvillisuus on kuluut. Länsiosassa havaittiin kangaskiurupari – kyseessä saattoivat olla joko alueella pesivät tai muuttavat linnut. Harvapuustoiset kalliot ovat kangaskiurun lisäksi mahdollisia pesimäpaikkoja kehrääjälle. Molemmat lintulajit ovat lintudirektiivin liitteen I lajeja ja luokiteltu valtakunnallisesti silmälläpidettäväksi (IUCN-luokitus v. 2000).

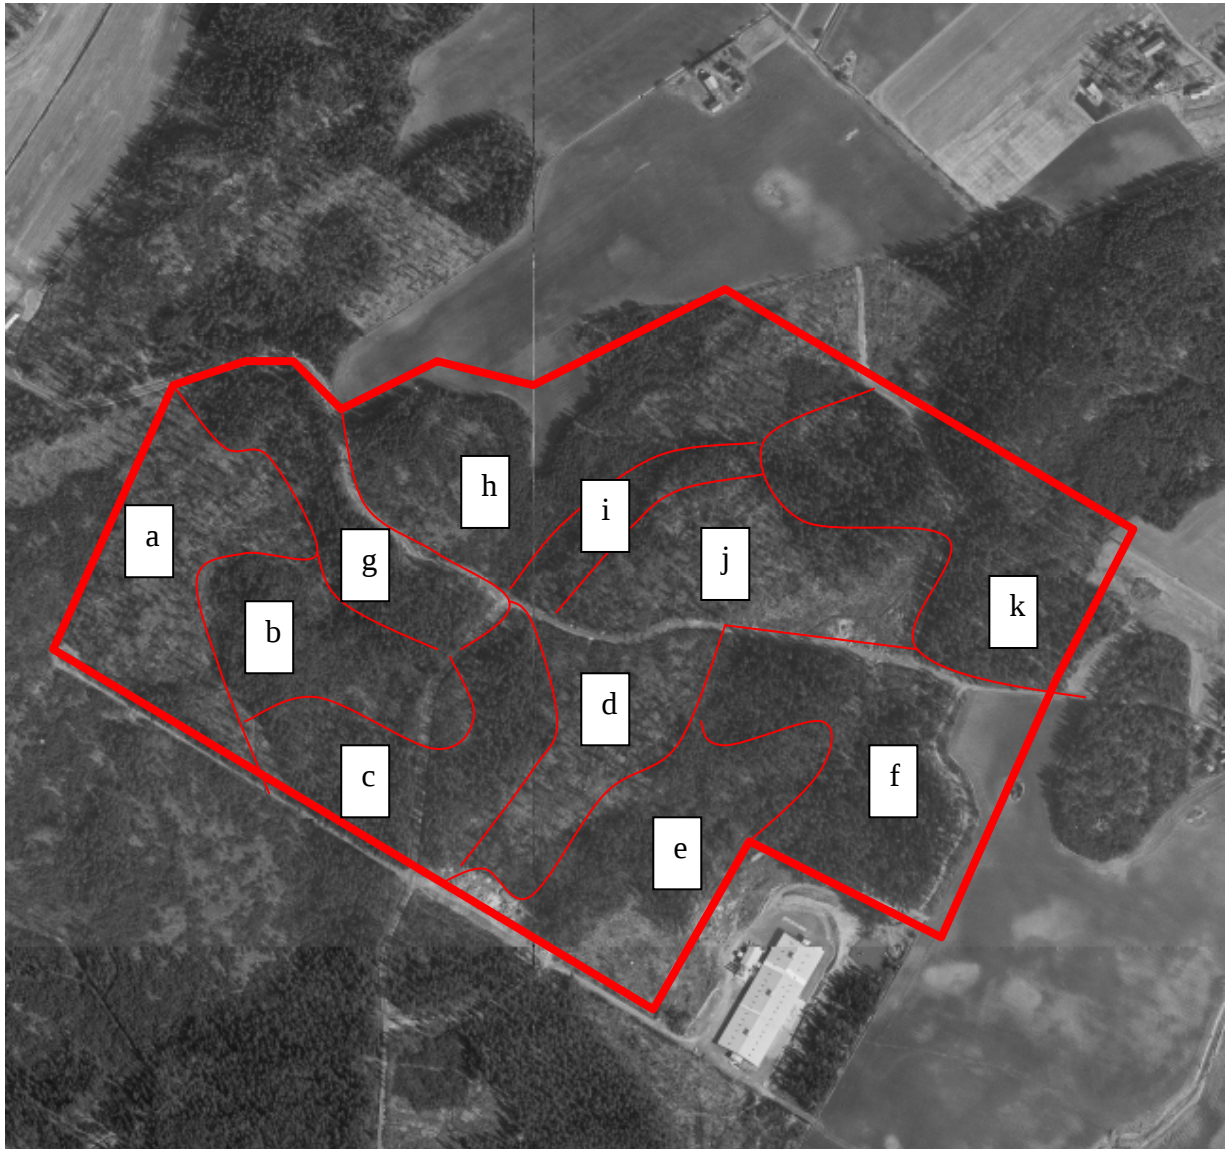
# Liite 1. Kasvillisuuskuvaukset lohkoittain.

- a. Mäntytaimikko, jossa lehtipuuvesoja. Länsireunan kallioilla vanhempia mäntyjä ja muutamia koivuja, matalia katajia, joitakin keloja. Tien varressa eteläreunalla pieni rämepainanne ja kalliota. Koko alueella kanerva, metsälauha, puolukka. Paikoin juolukka, rämeellä suopursu, pallosara. Kallioilla poronjäkälät, kalliokohokki, ahosuolaheinä. Kangaskiuruja 2 kpl. Polku pitkin länsireunaa.

- b. Nuori männikkö. Eteläreuna kosteampi ja sekapuustoinen. Männikössä kanerva, puolukka, variksenmarja. Alareunassa mustikka ja metsäalvejuuri.
- c. Varttuva mänty-kuusi-koivu -sekametsä. Alaosat lievästi soistuneet, lehtipuuvesoja runsaasti. Puolukka, metsälauha, mustikka, metsäkastikka. Länsiosassa kuivempi kallio, jossa lohkareita, kanerva, variksenmarja ja kataja. Soistumissa suopursu, juolukka, pallosara, metsäalvejuuri, metsäkorte.

- d. Mäntytaimikko, jossa lehtipuuvesoja ja katajaa. Pohjoisosan kumpareella vanhempia mäntyjä ja joku kelo, irtolohkareita. Taimikossa kanerva, puolukka, juolukka ja metsälauha, keskiosan

kosteassa notkelmassa oja. Pohjoisosan kallioilla poronjäkäliä sekä kanerva, suopursu, juolukka, variksenmarja, kalliokohokki.

- e. Nuori männikkö, osin kuusi ja koivu. Etelä- ja itäreunalta kalliota louhittu. Kallion päällä lievästi rämeistä, suopursu, juolukka ja pajut.
- f. Tuoreen kankaan harvennettu kuusikko. Keskiosassa mäntypuustoinen kallio. Kuusikossa mustikka, vanamo, metsäkastikka ja paikoin metsäalvejuuri.

- g. Soistuma ja oja. Harvennettua varttuvaa männikköä ja kuusta. Pohjoisosassa kallion alla rinneessä tuoreen kankaan kuusivaltainen sekametsä. Mustikka, metsäalvejuuri, vadelma ja metsälauha, pohjoisosassa metsäkastikka, sananjalka, metsäimarre, mustikka.

- h. Mäntytaimikkoa etelä- ja pohjoisosassa, välillä nuorta männikköä. Lehtipuuvesoja ja katajaa. Koko alueella kanerva, variksenmarja, metsälauha ja juolukka, paikoin aohosuolaheinä.

- i. Kallioalue, jossa vanhempia mäntyjä, kuusialikasvos, joitakin katajia, koivuja. Keloja muutamia. Irtolohkareita kallion päällä ja lounaisosassa jyrkänne. Koko alueella kanerva, variksenmarja, puolukka, metsälauha, itäreunalla kalliokohokki. Lakialueella poronjäkäliä.

- j. Mäntytaimikko ja itäreunassa koivu ja kallioilla vanhempaa puustoa, lehtipuuvesoja. Länsireunalla kallio näkyvissä. Kanerva, metsälauha, variksenmarja, vähän kalliokohokki.

- k. Varttunutta tuoreen kankaan mänty-kuusi-koivu -sekametsää, jossa mustikka runsas sekä metsäkastikka, vanamo, oravanmarja, metsäkastikka. Itäosassa soistuma ja kallioselänne. Soistumassa metsökorte, suo-orvokki, metsäalvejuuri ja vähän hiirenporras, kalliolla männyt ja kanerva, vähän kalliokielo. Itärinteessä muutamia varttuvia haapoja ja raitoja sekä rehevämpää kasvillisuutta kuten metsäkastikka, sananjalka, kielo, metsäorvokki, valkovuokko, ahomansikka, rätvänä, metsäapila.
