# Ruskon keskusta- alueen rakennetun kulttuuriympäristön inventointi

Tilaja:  
Ruskon kunta

Heilu Oy  
HEILU.FI

Heilu Oy / Juho Haavisto

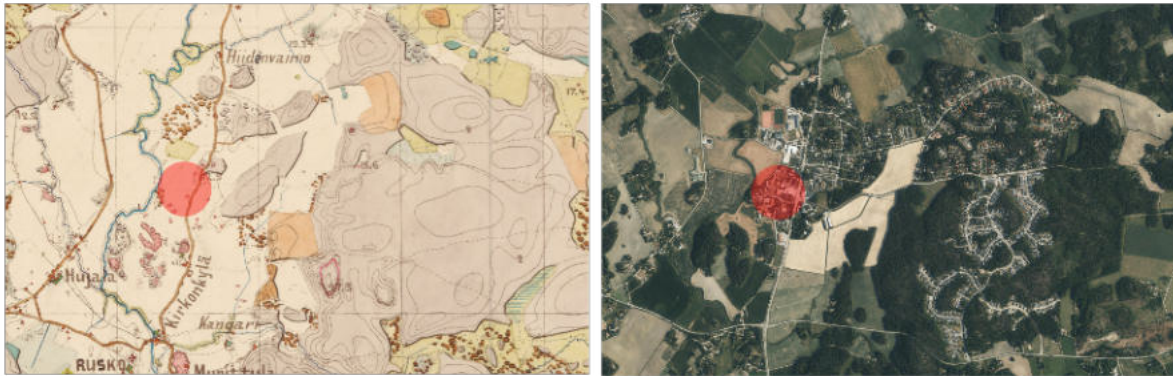
Ote Senaatinkartastosta vuodelta 1880 ja vuoden 2024 ilmakuvasta. Suunnittelualue merkitty punaisella ympyrällä. Kuvista näkyy hyvin, miten painopiste on siirtynyt keskiaikaiselta kirkonkylältä pohjoisemmaksi ja kaavoitetut omakotitaloasutus levinnyt vähitellen keskustan itäpuolelle.

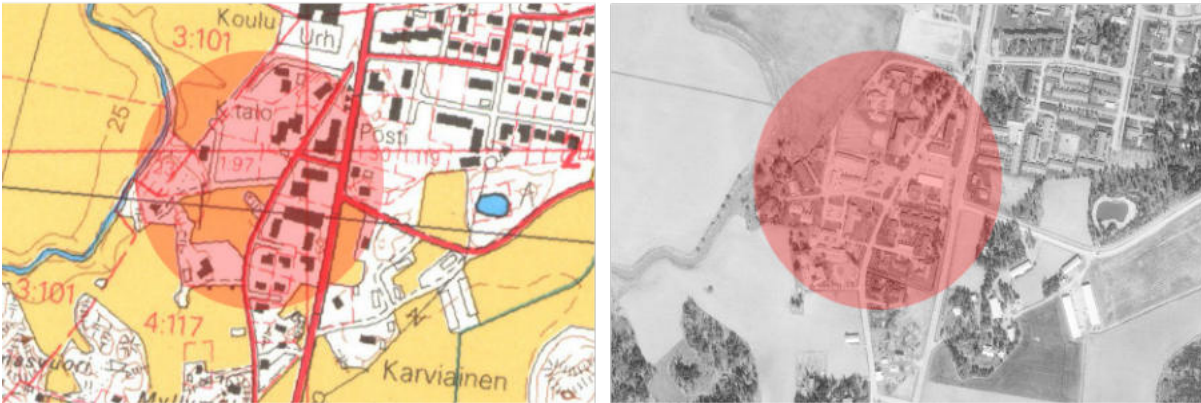
Vasemmalla ote vuoden 1984 peruskartasta. Suunnittelualueelle on syntynyt kerros-, rivi- ja omakotitaloja sekä kaupallinen keskus. Oleellinen muutos on myös vanhan mutkittelevan tielinjauksen jääminen hieman sivuun Vahdon suuntaan vievästä päätiestä. Uusi tielinjaus vedettiin 1960-luvun keskivaiheilla. Oikealla oleva ilmakuva vuodelta 1995 näyttää, miten alueen palvelut ja asutus on kehittynyt edelleen täyttämällä Ruskojoen ja Vahdontien välistä aluetta.

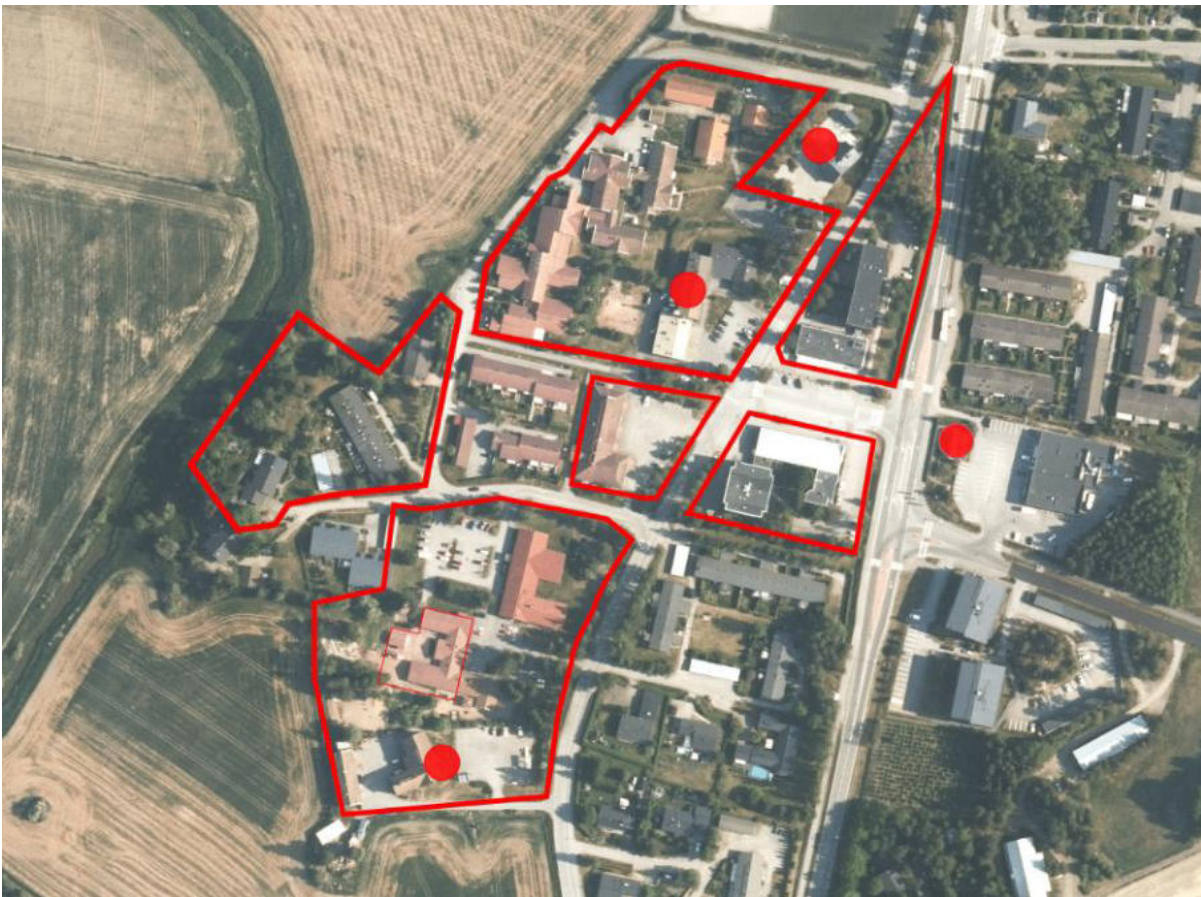
Ilmakuva vuodelta 2024. Kuvaan merkitty viitteellisesti suunnittelualue sekä oleelliset rakennuskulttuurisesti merkittävät kohteet: vanha kansakoulu, kunnantalo, seurakuntatalo ja Ketosen torppa. Nykytilanteeseen nähden suurin muutos on kampa/paviljonkityyppisen päiväkotirakennuksen purkaminen ja korvaaminen uudella. Kuvan alaosan rajatun alueen keskellä, rakennuksen massa havainnollistettu ohuella punaisella viivalla.

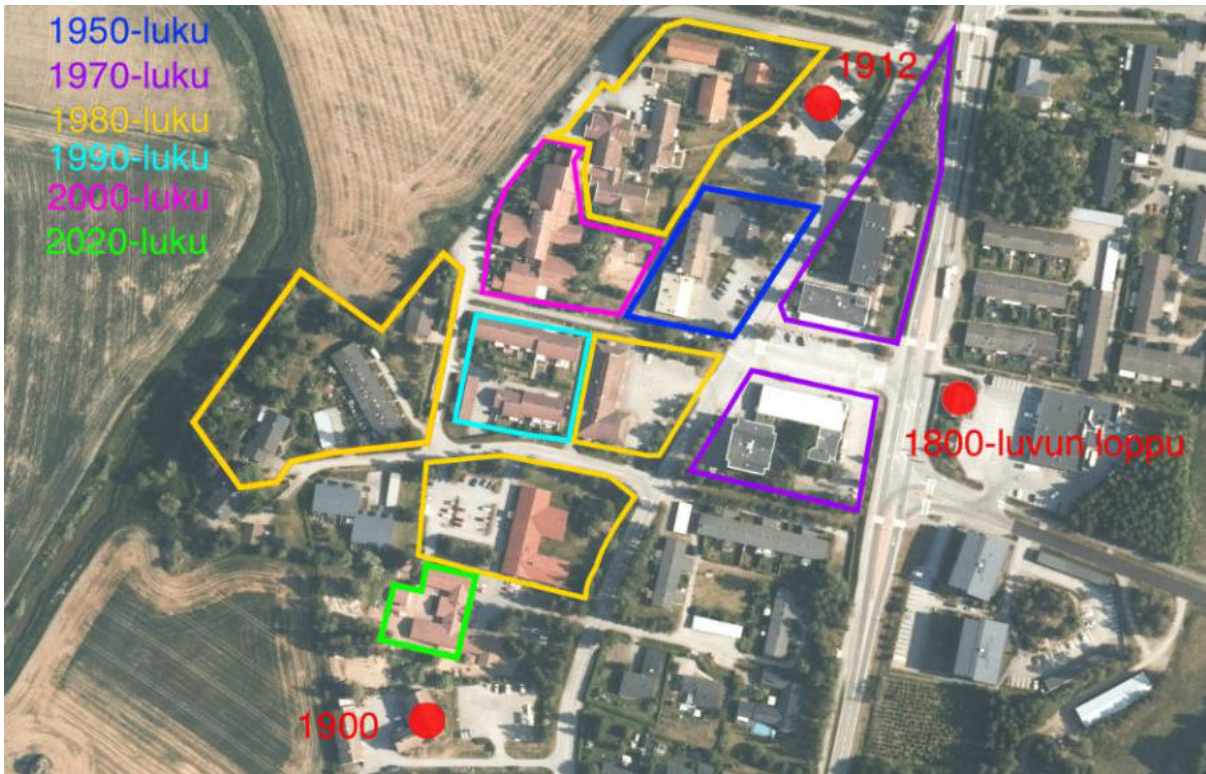
Suunnittelualueen rakennuskanta vuosikymmenittäin. Erikseen merkitty 1990-luvulla rakentunut rivitaloalue suunnittelualueen sisällä ja vanhemmat kohteet. Suunnittelualueen ulkopuolinen rakennuskanta on pääosin 1970-1990-luvuilta sekä 2000-luvulta.

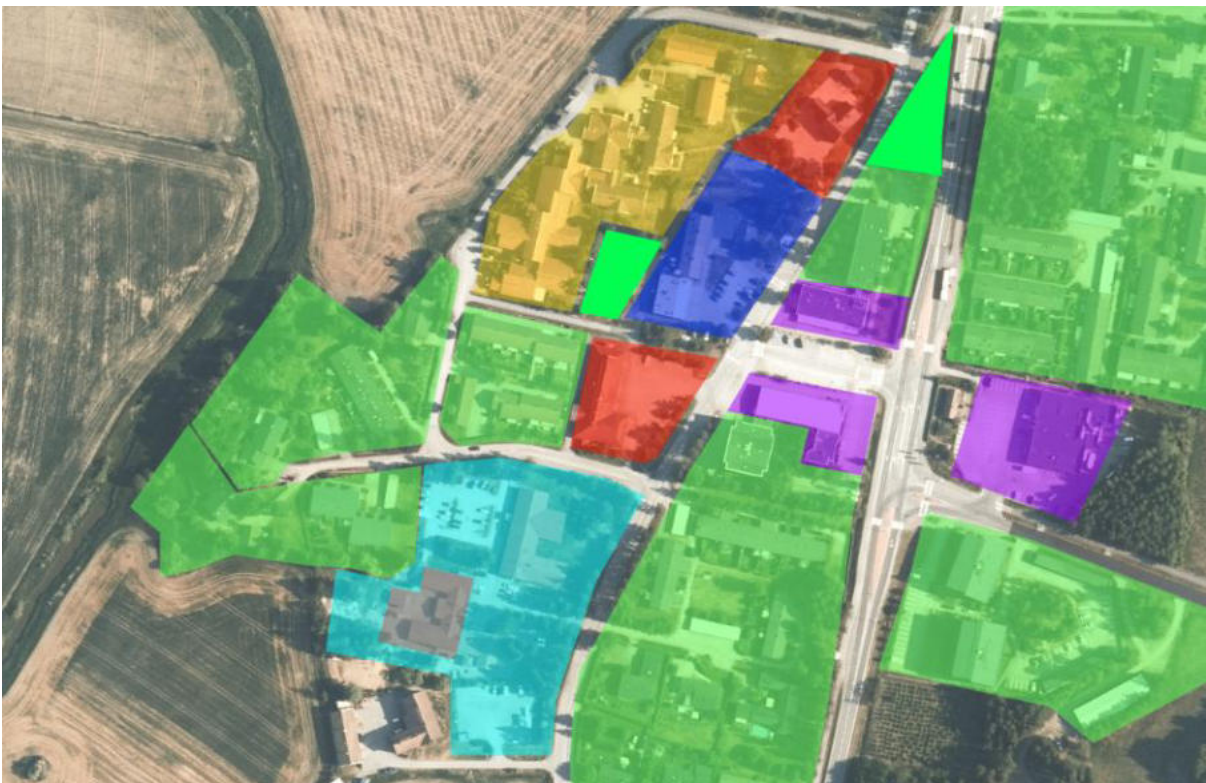
Havainnollistus nykykäytön mukaan: vihreät alueet asumista, sininen hallintoa (kunnantalo), violettii liikehuoneistoja, punaiset seurakunnan toimintoja, keltainen vanhuspalveluja ja turkoosi lähipalveluja (terveyskeskus ja päiväkotii). Kirkkaan vihreät puisto- ja lähiluontoalueita.

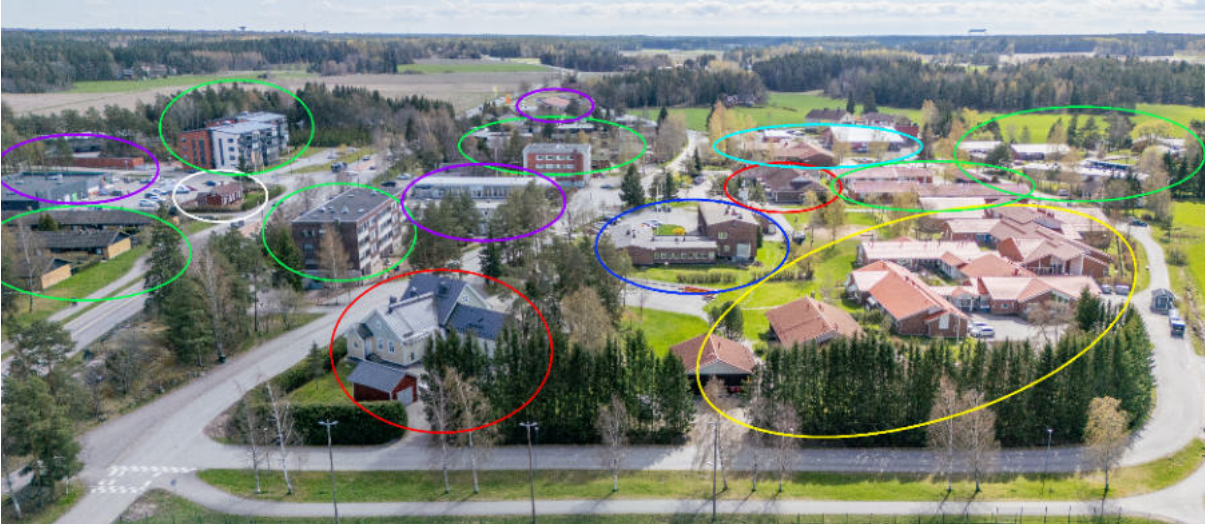
Havainnollistus drone-kuvaan. Näkymä pohjoisesta. Vihreät soikiot asumista, keltainen vanhusten palveluja, violetti kauppaa ja palveluliiketoimintaa, punainen seurakunnan toimintaa, sininen hallintoa ja turkoosi lähipalveluja. Etualalla laaja koulualue ja sen urheilukenttää. Kuva-alan ulkopuolelta vasemmalle aukeavat omakotitaloalueet, muuten alue on peltojen ympäröimä.

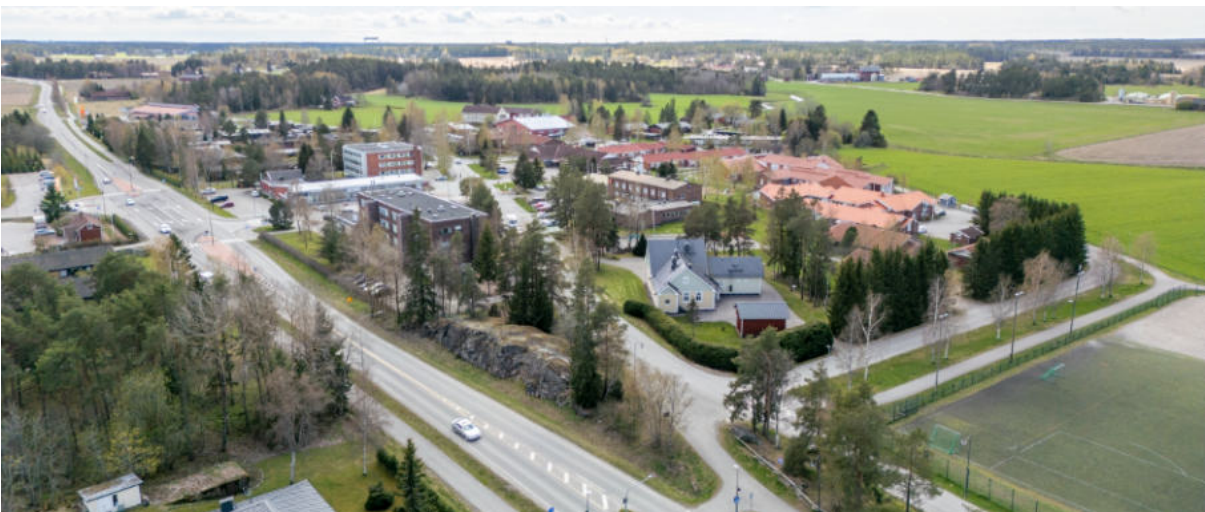
Näkymä luoteesta. Suunnittelualueen läpi kulkee Vanhatie, joka on nimensä mukaisesti alkuperäinen reitti Ruskolta Vahdolle. Nykyinen leveämpi Vahdontie on tehty 1960-luvulla.

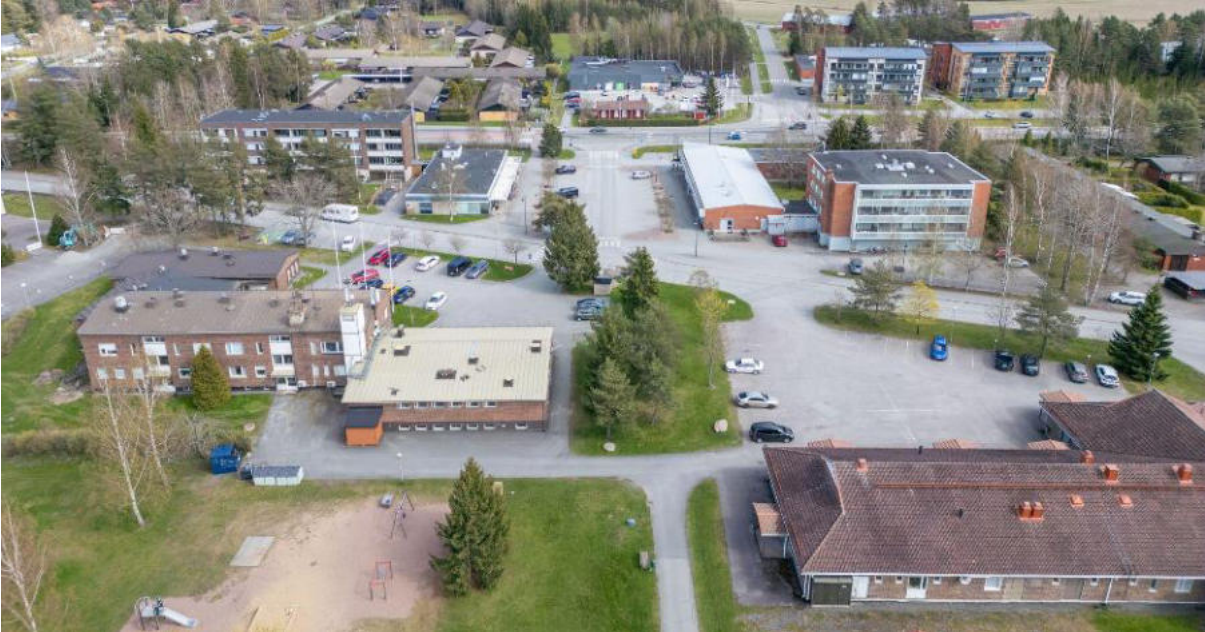
Ilmakuva liikekeskusalueesta kunnantalon ja liiketalon ylitse. Kunnantalon ja As oy Ruskolan ja As oy Ruskon Liikekulman rakennukset muistuttavat toisiaan korkean ja matalan massan vuorotellessa. Liikehuoneistojen väliin jäävä kuja on varsin autenttista 1970-lukua. Kuvan etualalla oleva puisto ja pihatie voisivat jatkaa akselia luontevasti, mikäli sille koetaan tarvetta.

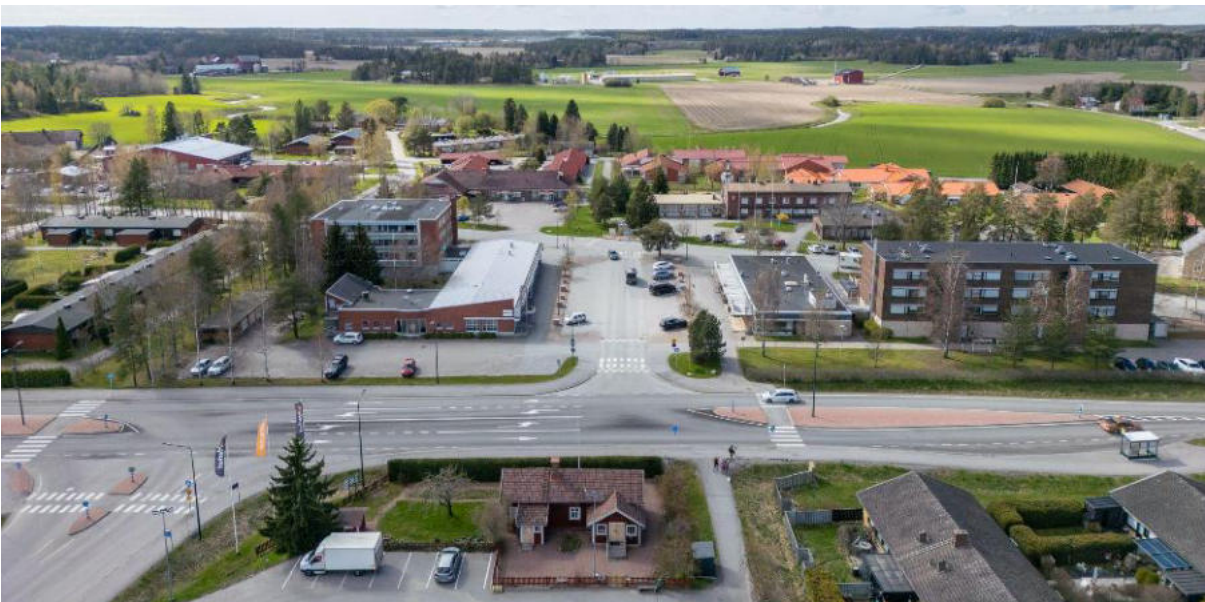
Ilmakuva vastakkaiselta puolelta. Matalien liikerakennusten ja niiden taustalle jäävien kerrostalojen hahmo luovat kaupunkimaista vaikutelmaa, johon rakennusaikan pienemmissä kuntakeskuksissa on usein pyrittykin.

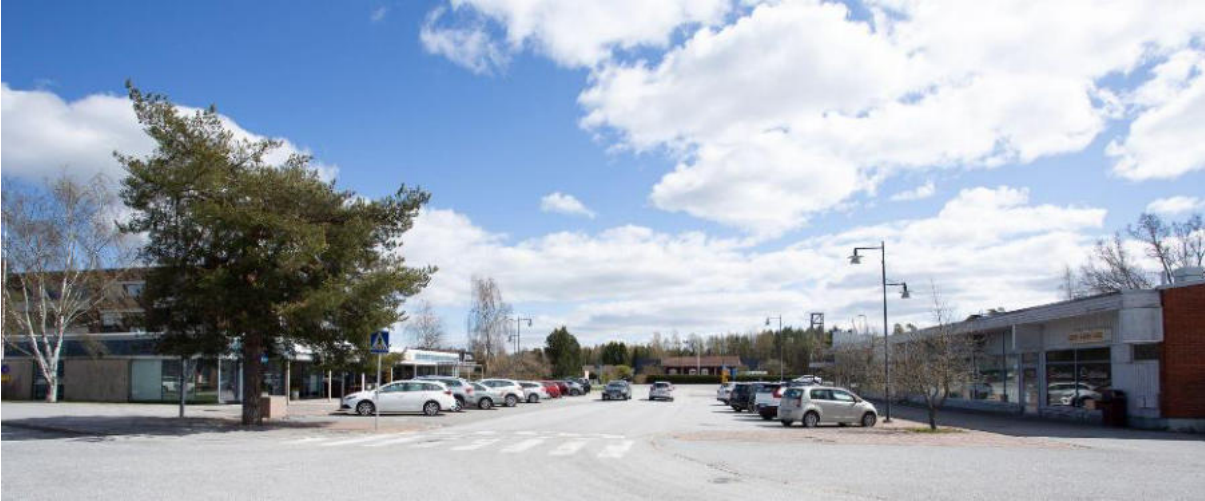
Näkymä Vanhalta tieltä Vahdontielle. Rakennusten yleisilme on matala. Taustalla sijaisteva Ketosen torppa näkyy hyvin ja muodostuu tietynlaiseksi katseenvangitsijaksi.

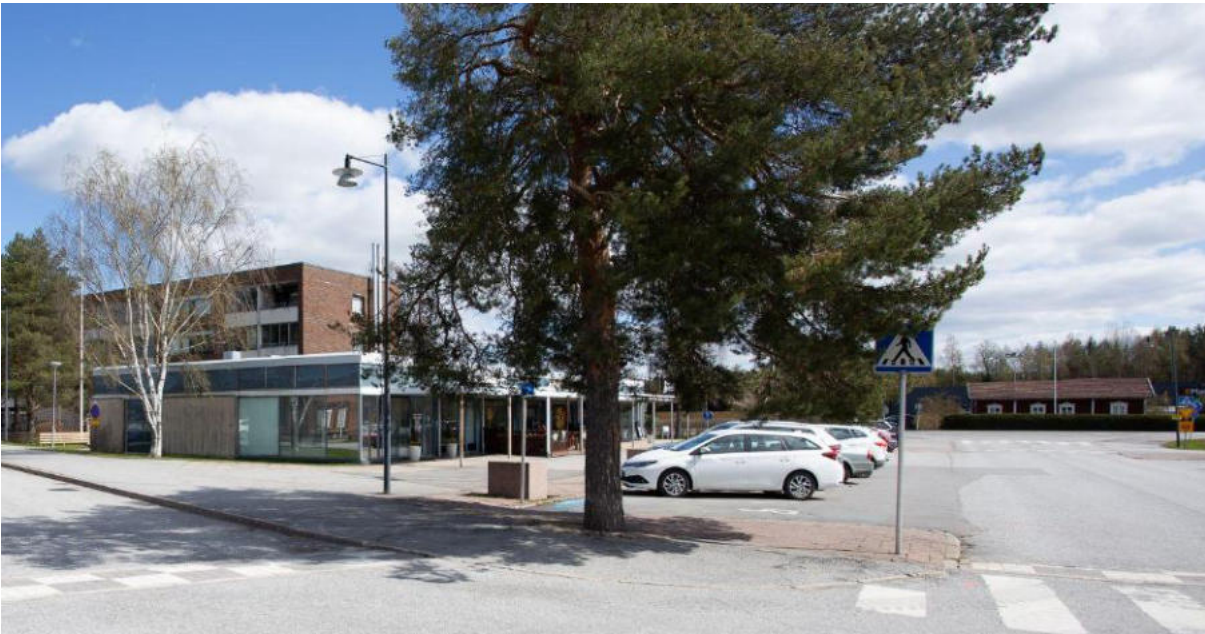
Näkymä Vanhaltatieltä itään. Taustalla ketosen torppa, vasemmalla As Oy Ruskola, jonka liikehuoneiston arkkitehtuuri on äärimmäisen tiukkaa modernismia. Julkisivussa vuorottelevat lasi, metalli ja raakabetoni.

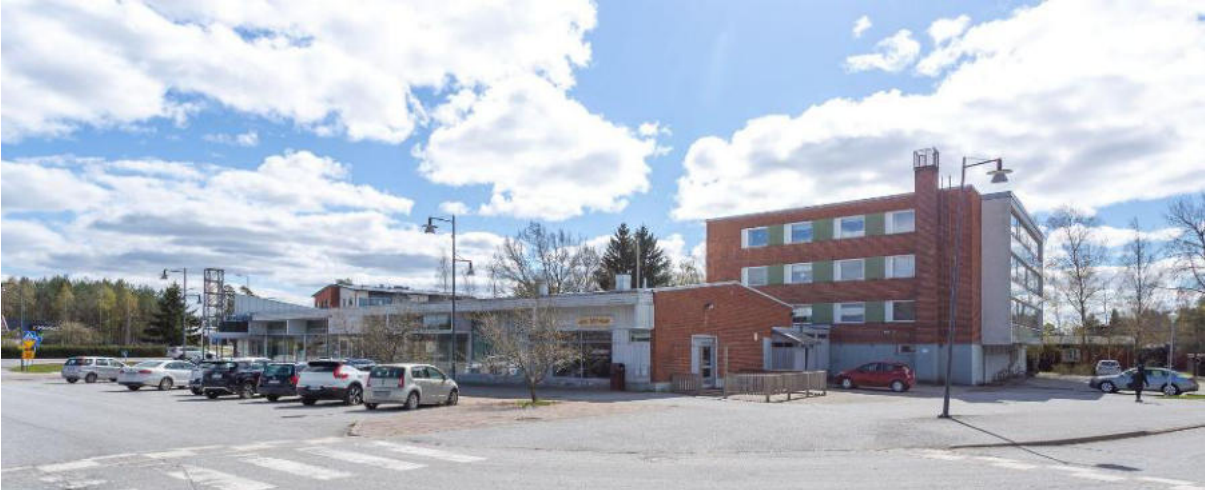
Näkymä Vanhalta tieltä As oy Ruskon liikekulman suuntaan. Kyseinen rakennuskokonaisuus muodostaa vastinparin As oy Ruskolalle. As oy Ruskon liikekulmassa on nähtävissä jo asunalähiöille tyypillistä punatiliulkisivua, joskaan 1970-lukuisena se ei kuitenkaan edusta vielä elementtitekniikkaa.

Asuinkerrostalo-osa on tyypillistä 1970-lukuista suomalaista kerrostalorakentamista, joskin rakennus ei ole elementtirunkoinen vaan paikallaan valettu. Julkisivussa vaihtelevat punatiilinen, parvekkeet laseineen ja rapatut pinnat.

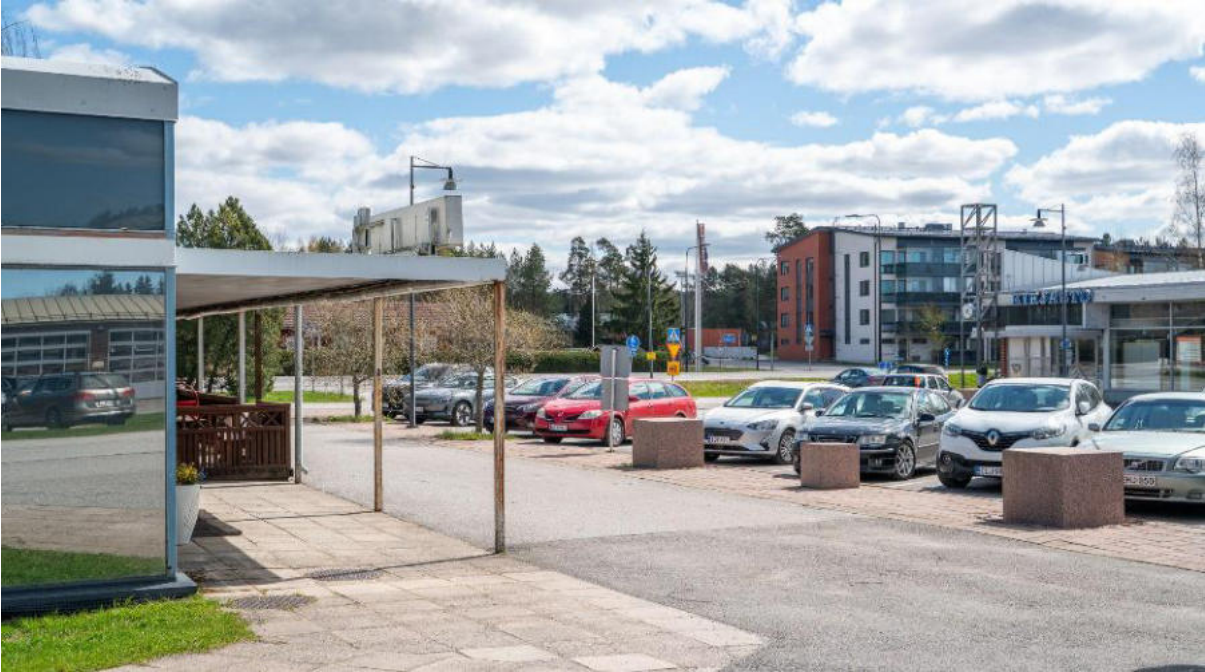
Kuvassa hahmottuu hyvin liikekeskusten hyvin inhimilinen mittakaava. Parkkialuetta on kadunvarrella runsaasti. Etualan kivipaadet tuntuvat olevan kunnassa käytössä oleva visuaalinen elementti ja kuntakuvan kannalta varsin tyylikkäänä erottuva ratkaisu.

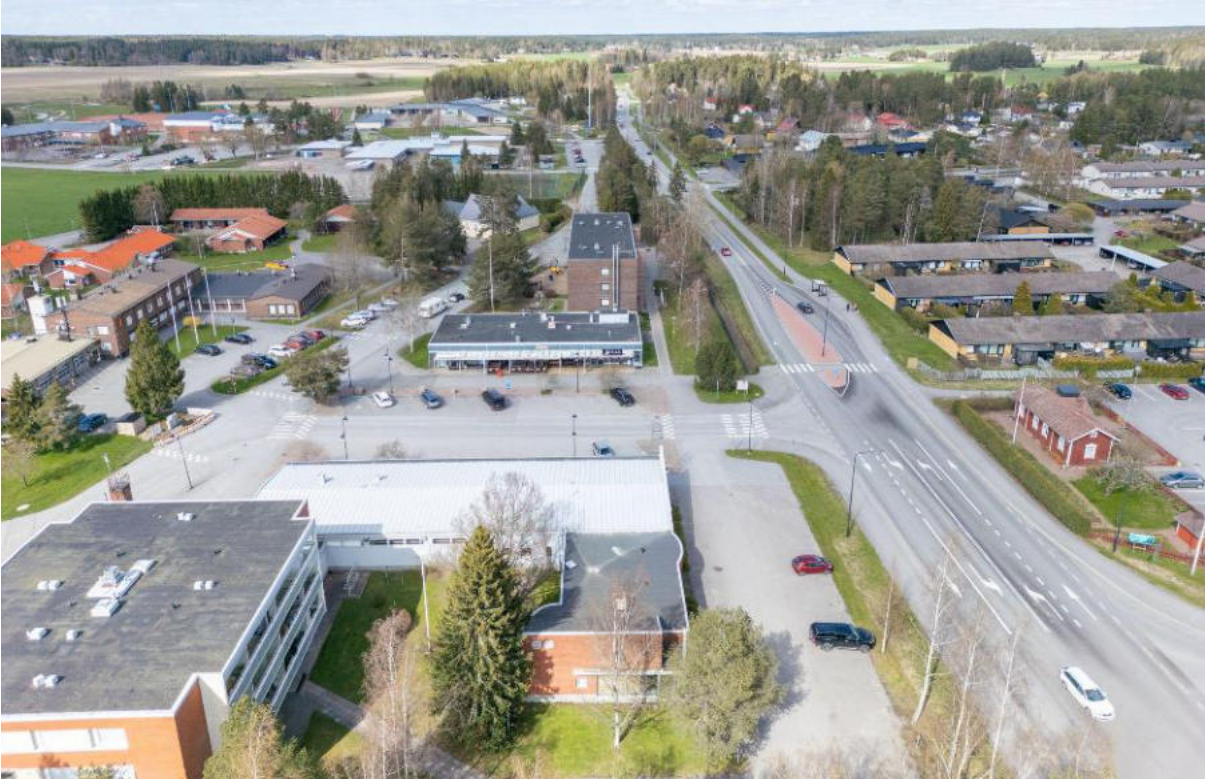
Suunnittelualue on yhteydessä Vahdontiehen lähinnä As oy Ruskon liikekulman ja As oy Ruskolan sekä kuvassa As oy Ruskolan kerrostalon taakse jäävän viheralueen osalta. Kuntakuvallisesti se on kuitenkin oleellinen pääväylä.

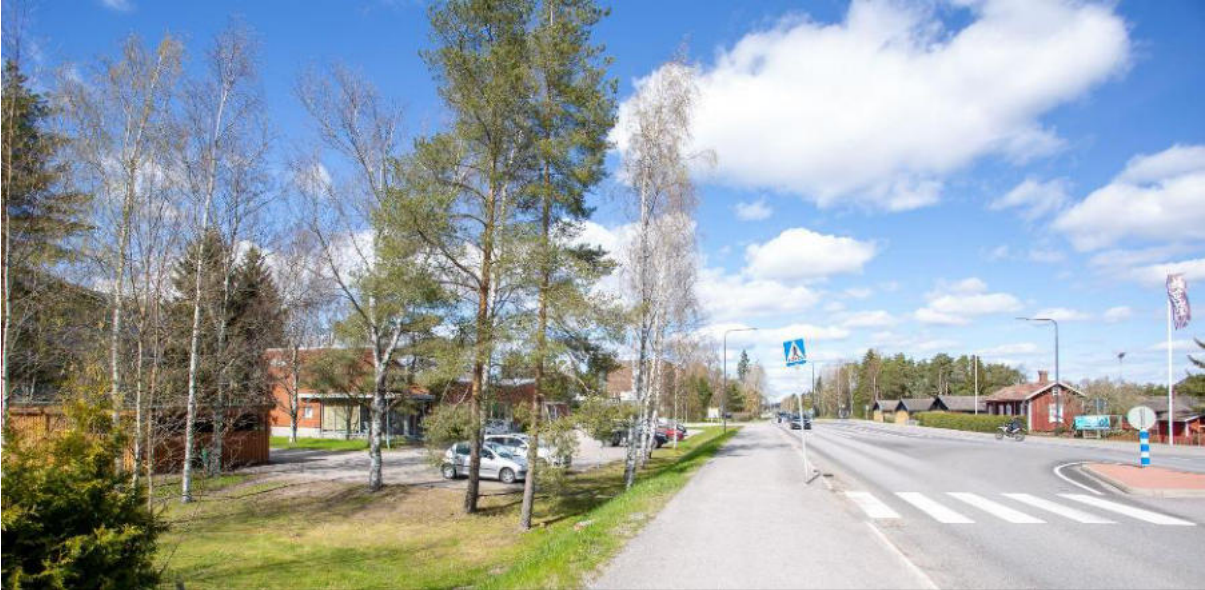
Näkymä Vahdöntietä pohjoiseen. Vasemmalla suunnittelualue. Kuvan oikealle reunaan jäävät 2000-lukuiset kerrostalot sekä uusi marketti. Yleisnäkö on varsin tasainen ja rakennuksiltaan hyvin kerroksellinen.

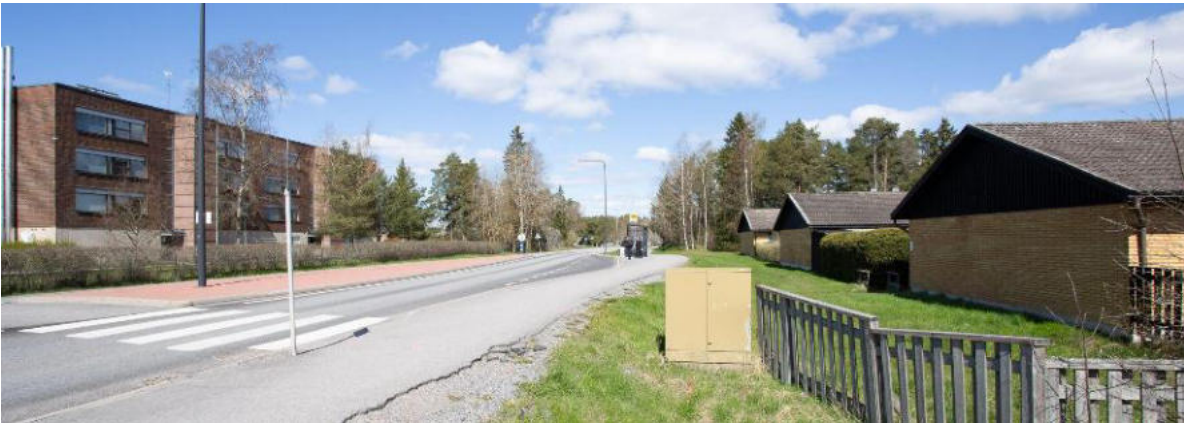
Näkymä Vahdöntietä pohjoiseen. Kadun toisella puolella suunnittelualueeseen kuuluva As oy Ruskola. Oikealla 1970- tai 1980-lukuisia rivitaloja sarjassa.

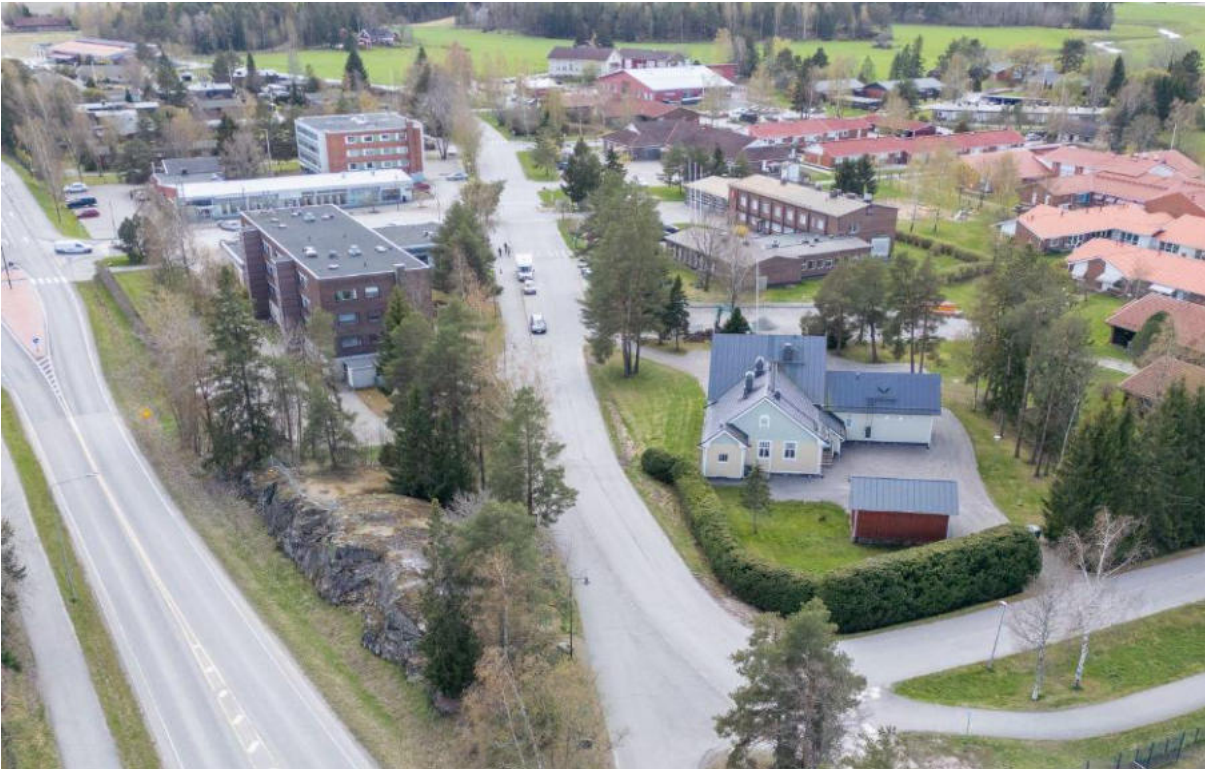
Suunnittelualueen pohjoinen kärki, jossa Vanhatie ja Vahdontie kulkevat rinnan. Vanhantien akselille sijoittuvat etualan Seurakuntakoti (Rukoushuone), As oy Ruskola, Kunnantalo, As oy Ruskon liikekulma, Seurakuntakeskus (Kiinteistö Oy Ruskon Keskustori) ja Terveyskeskus.

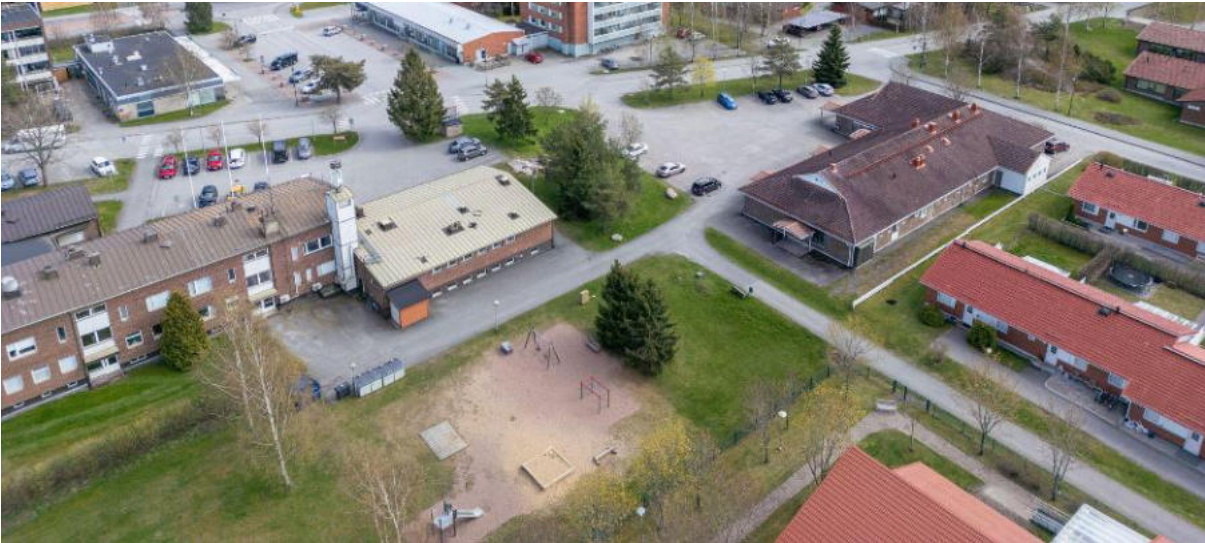
Ilmakuva puistoalueesta ja pihatiestä Kunnantalon takana. Liittyminen alueelle Vanhalta tieltä jää hieman epämääräiseksi ja sitä voisi mahdollisesti kehittää liikekeskuksen visuaalisen akselin jatkoksi. Puistoaluetta voisi mahdollisesti laajentaa rengasmaiseksi eli kiertämään Kunnantalo myös pohjoisesta.

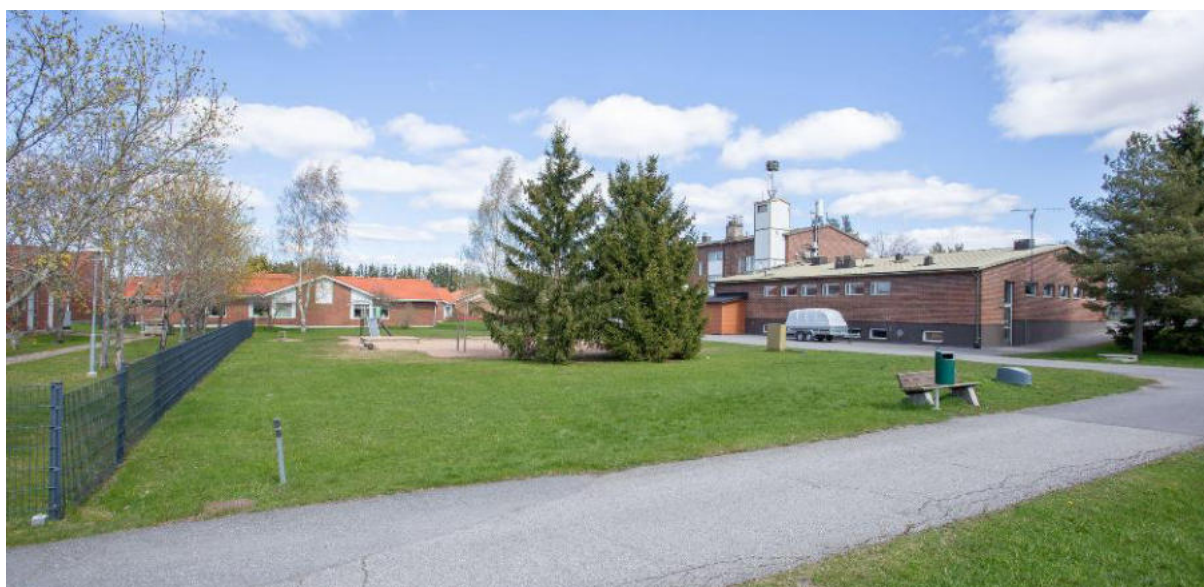
Näkymä puistoon. Puiston varusteluun kuuluu kiipeilyteline, pari hiekkalaatikkoa ja pieni liukumäki.

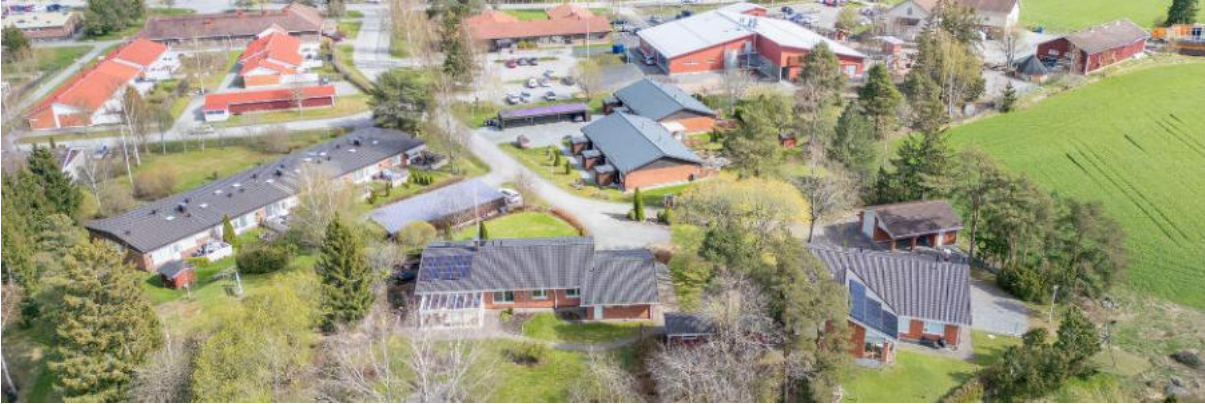
Asumien alue Vanhantien ja Ruskonjoen välissä käsittää kolme omakotitaloa ja kolme rivitaloyhtiötä. Kaksi etualan rivitaloa ovat omakotitaloaluekaavaan sijoitettuja (1978), muuten alueella asumisen kaavamerkintä on AR eli kytkettyjen tai rivitalojen alue.

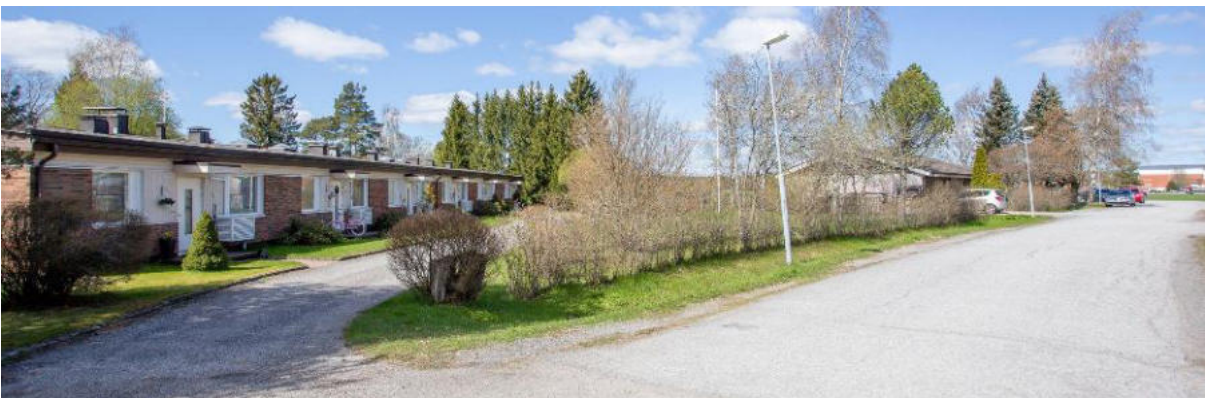
Näkymä asuinalueelle Päivärinnantietä pitkin.

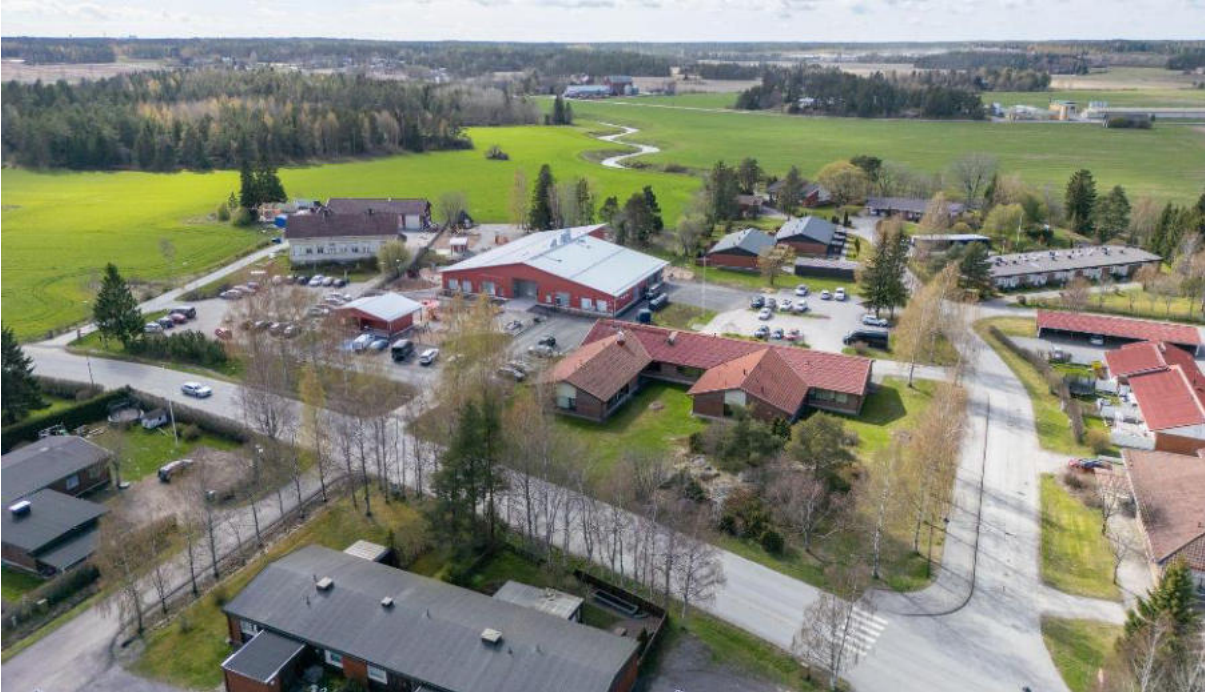
Ilmakuva lähipalveluihin. Etualalla 1970-lukuinen rivitaloalue, joka ei sijoitu suunnittelualueelle.

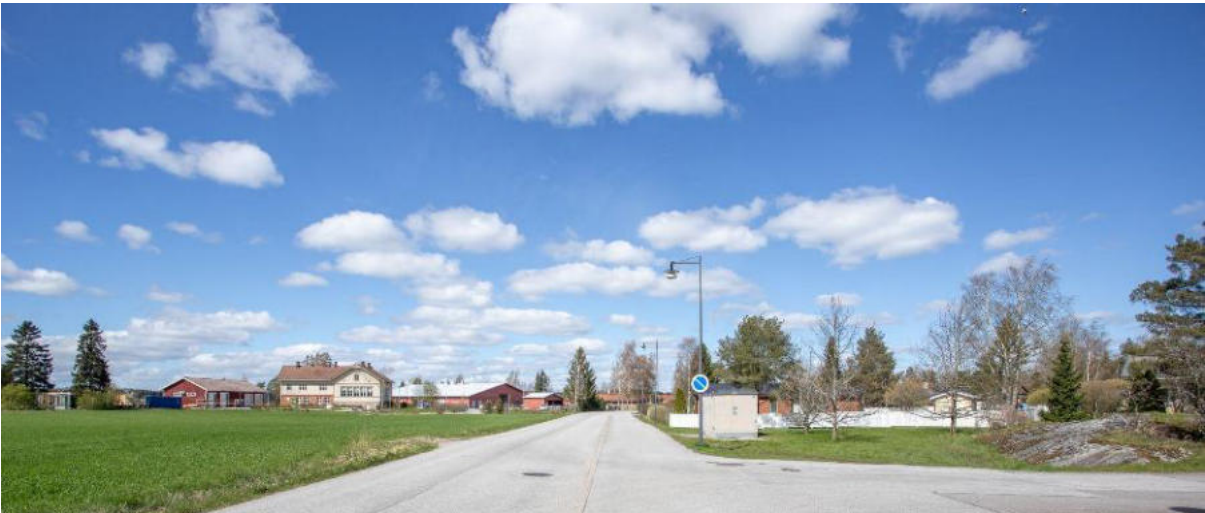
Vanhantien kautta lähipalveluiden alueelle saapuvaa kohtaa perinteisen maalaismaiseman ja 1970- ja 1980-luvun rivitalorakentamisen yhdistelmä. Kuvan oikealla paljasta matalaa kalliota, jollaista esiintyy alueella siellä täällä.

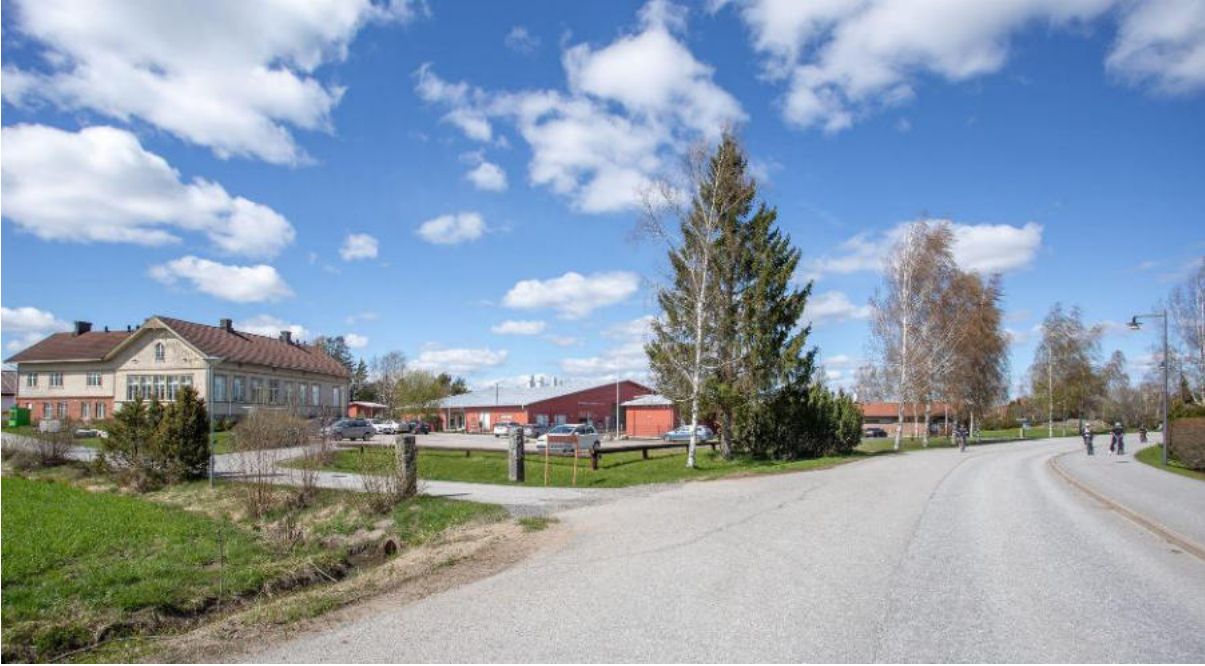
Vanhantien mutka, Vanha kansakoulu, uusi Karhukallion päiväkoti ja Terveyskeskuksen nurkkaa.

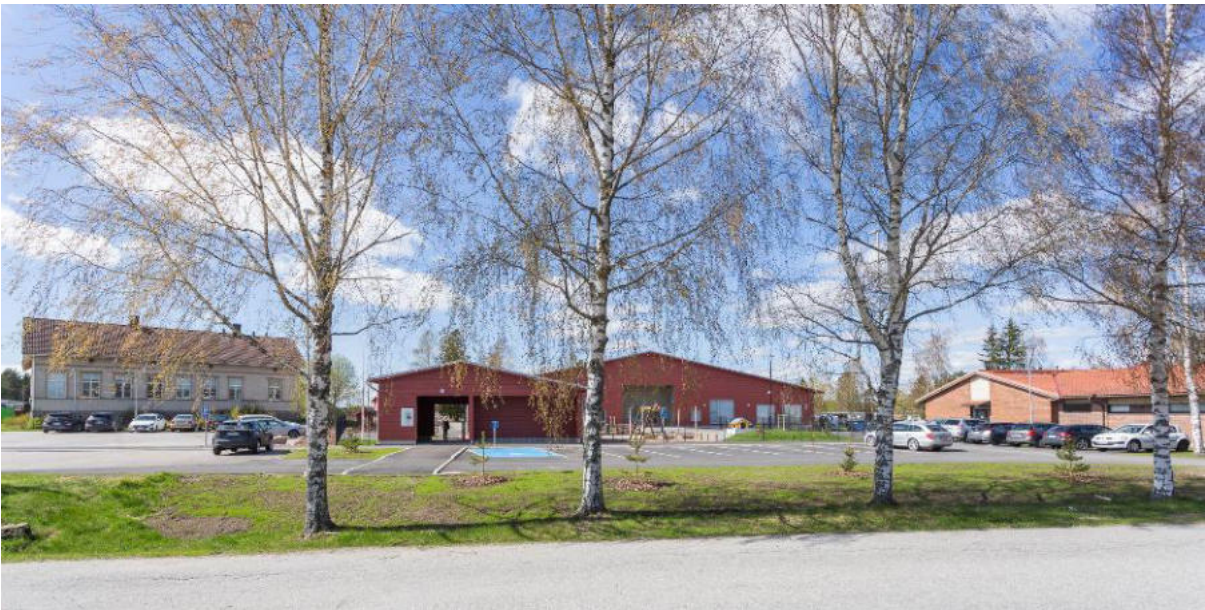
Näkymä Vanhalta tieltä, kerroksellista rakennuskantaa. 1900-luvun alun kansakoulu, hiljattain avattu päiväkoti ja 1980-luvun terveyskeskus.

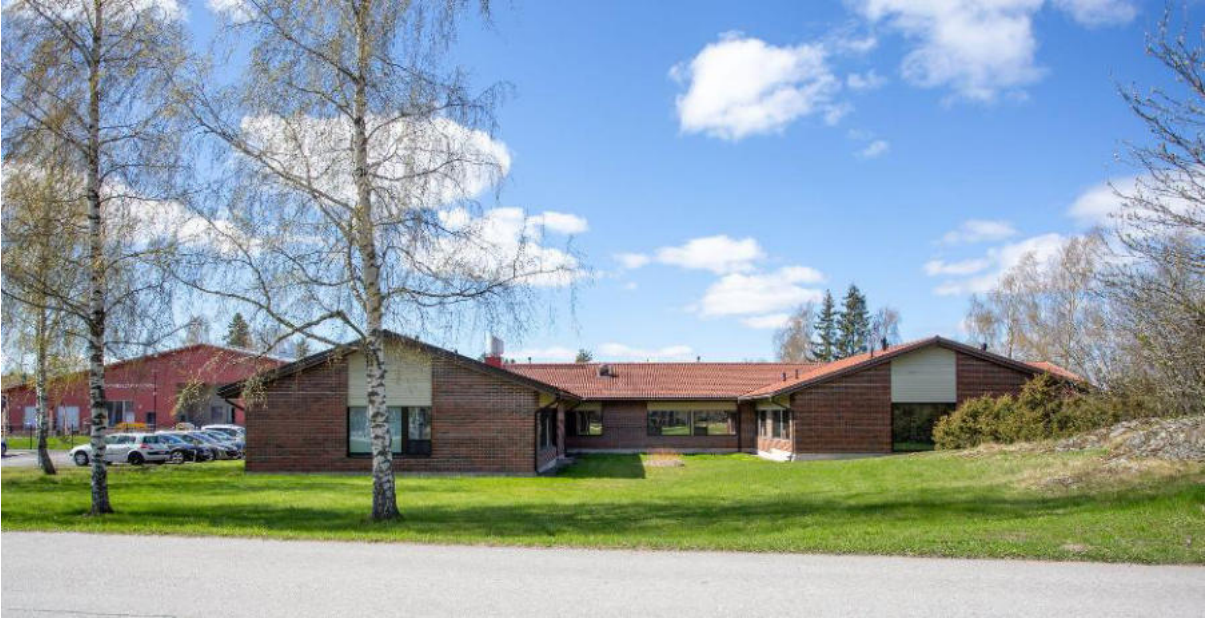
Näkymä Ruskon terveyskeskukselle Vanhalta tieltä. Kampamainen rakennustyyppi toistui myös jo puretussa vanhassa päiväkodissa, joka sijaitsi uuden päiväkodin paikalla.

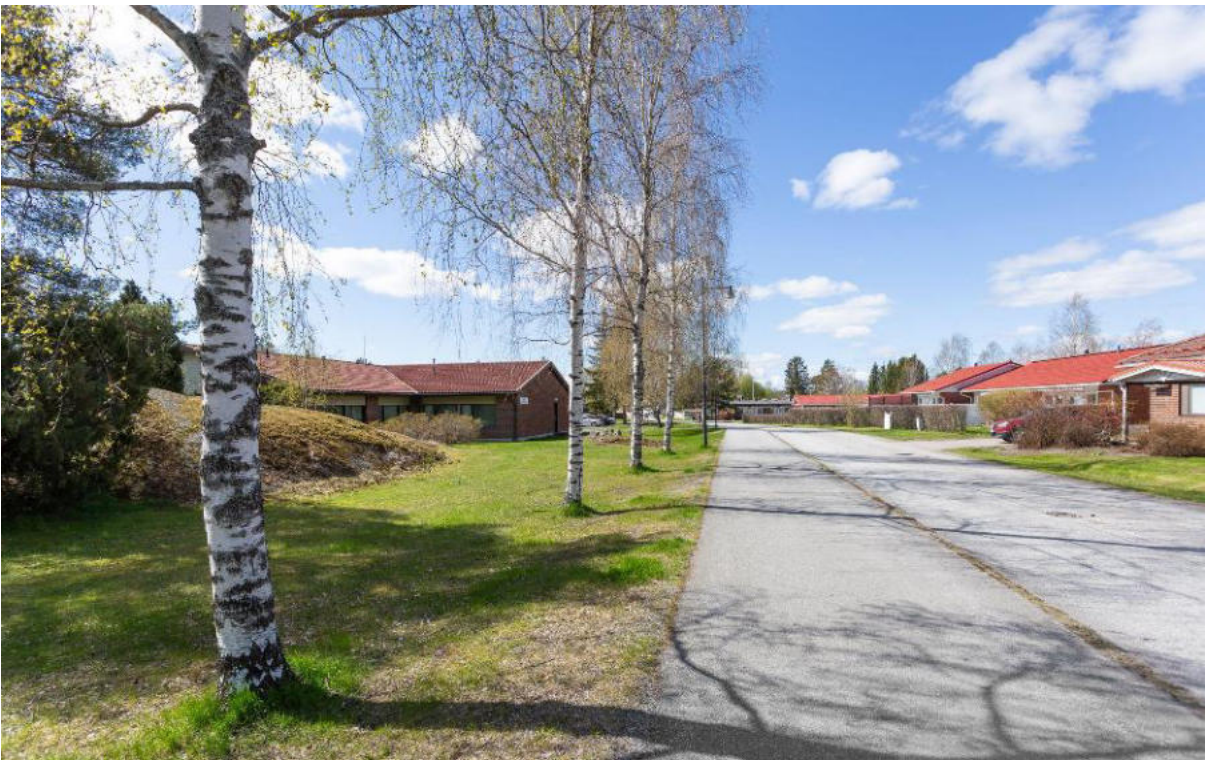
Näkymä Vanhalta tieltä Ristimäentielle. Tässä ja aiemmissa kuvassa näkyy hyvin, miten alueella on hyödynnetty onnistuneesti koivuja luomaan yhdenmukaisia katunäkymiä.

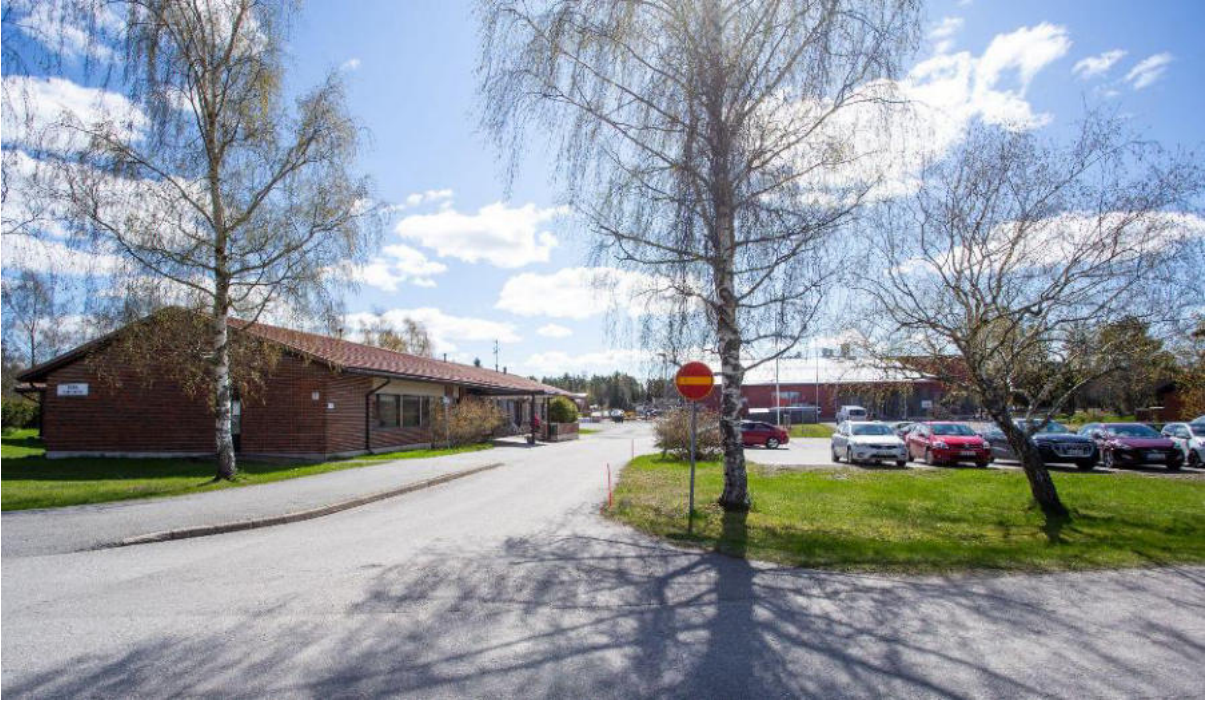
Näkymä etelän suuntaan, kohti Terveyskeskusta ja Karhukallion päiväkotia. Oikealla paikoitusalue.

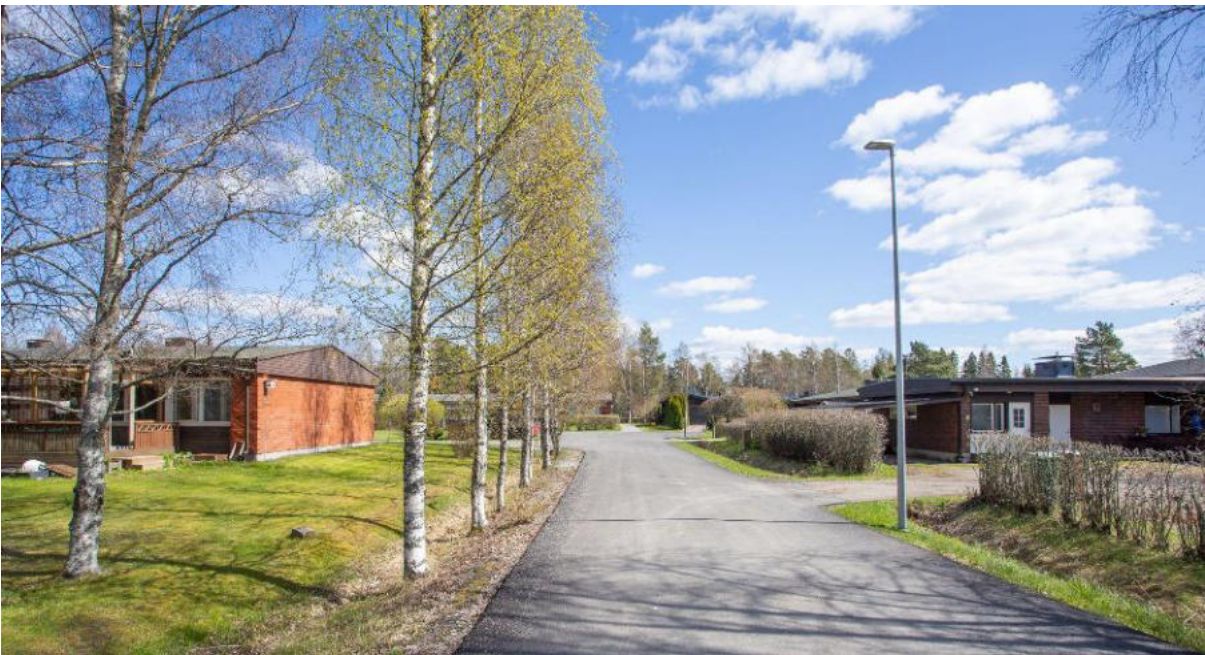
Lähipalvelujen alueelta ja Ruskon keskustan tästä osasta poikkeaa kaksi pihatietä 1970- ja 1980-lukuisille rivitaloalueille. Näkymä ei kuulu suunnittelualueeseen, mutta kyseisten vuosikymmenten matalaprofiilinen rakennustyyli on koko keskustalle leimaa antava ominaispiirre.
