# Ruskon keskusta- alueen rakennetun kulttuuriympäristön inventointi

Tilaja:  
Ruskon kunta

Heilu Oy  
HEILU.FI

Heilu Oy / Juho Haavisto

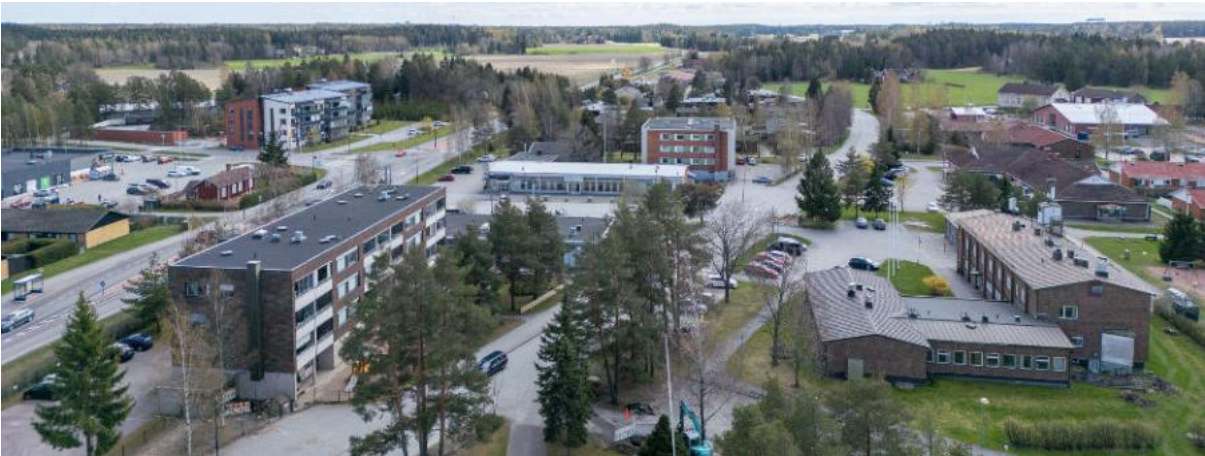
Ilmakuvasssa alueen korkeimmista rakennuksista. Kuvassa hahmottuu miten matalan ja korkean mittakaava vaihtelee alueella varsin hillittynä. 1970-luvun kerrostalot ovat tähdänneet kaupunkimaiseen yleisilmeeseen. 1970-luvulla keskustan läheisyyteen oli suunnitteilla erillinen kerrostaloalue, mutta se ei toteutunut ja korvattiin pientaloasumisella.

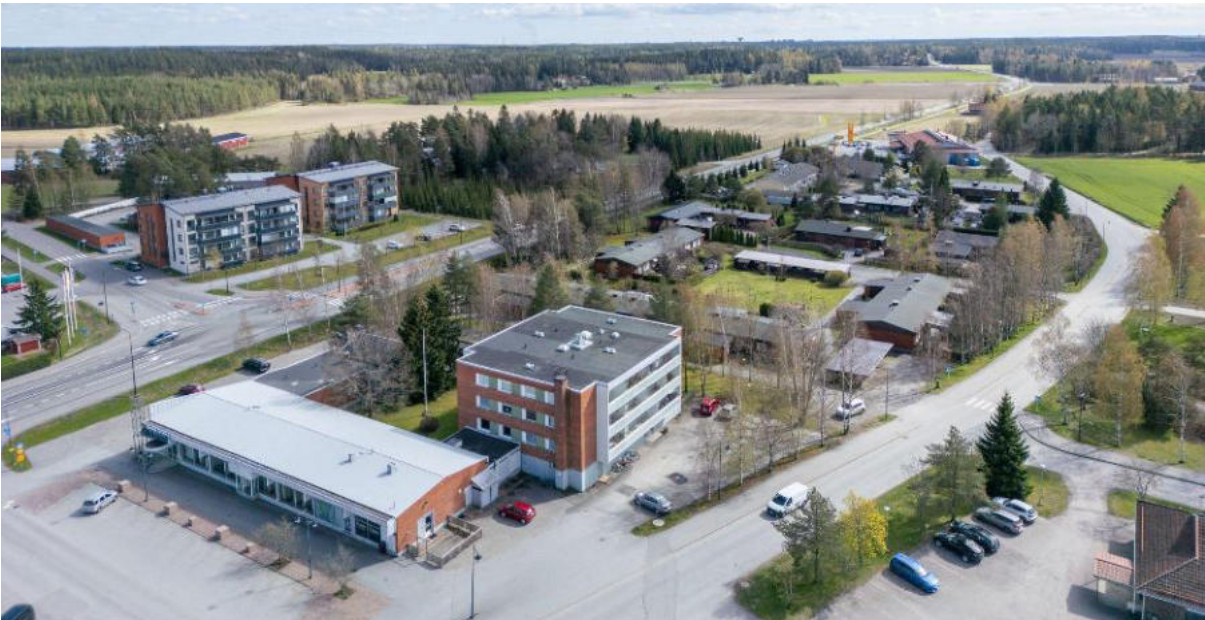
Näkymä As oy Ruskon Liikekeskukselle ja Vanhan tien mutkaan. 2000-luvun asuinkerrostalot lainaavat julkisivunsa sävyt onnistuneesti vanhemmasta rakennuskannasta. Etualan liikekeskuksen kohdalle on kirjoitushetken kaavaluonnoksessa muotoiltu mahdollisuus kolmi kerroksiseen asuin- ja liikerakentamiseen.

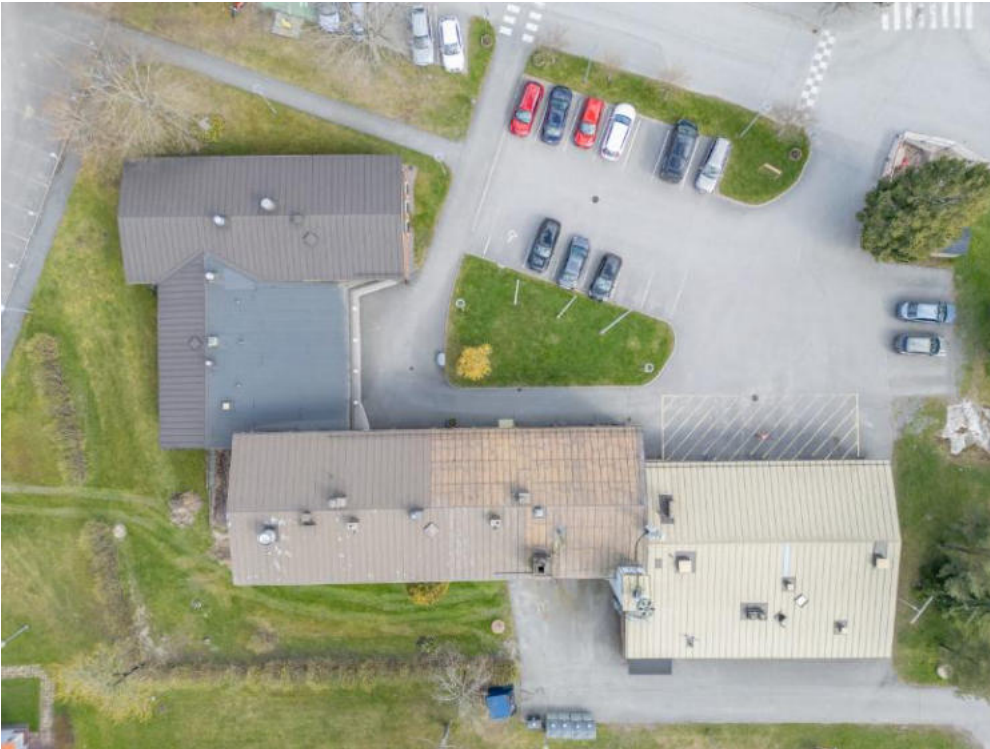
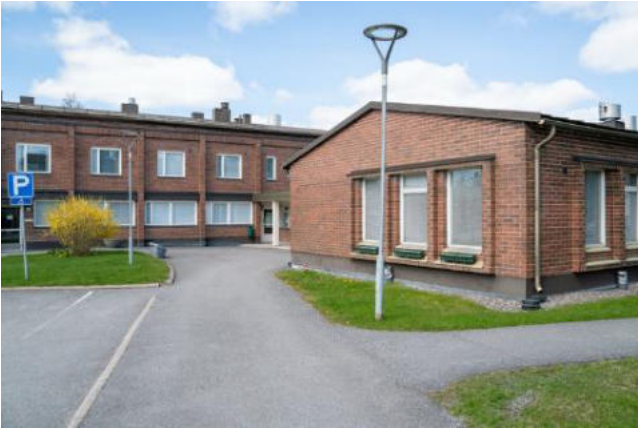
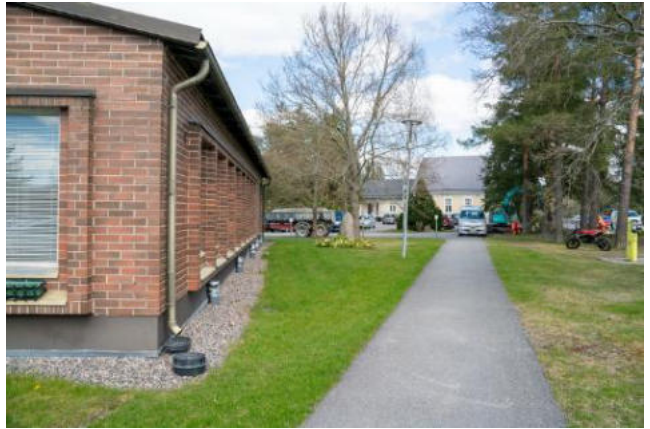
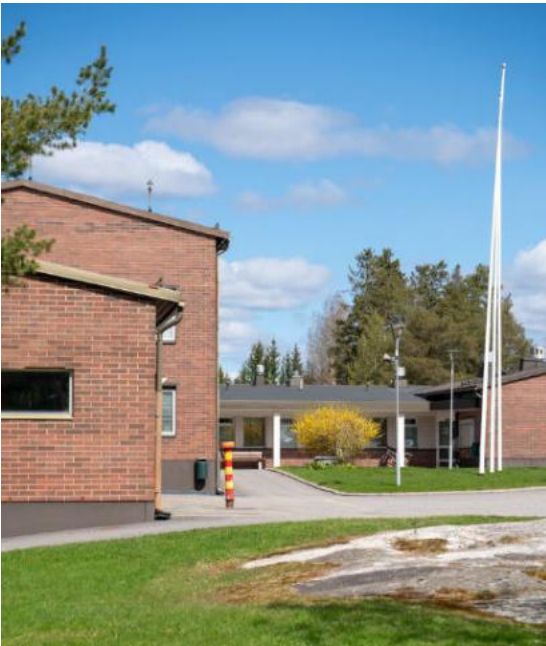
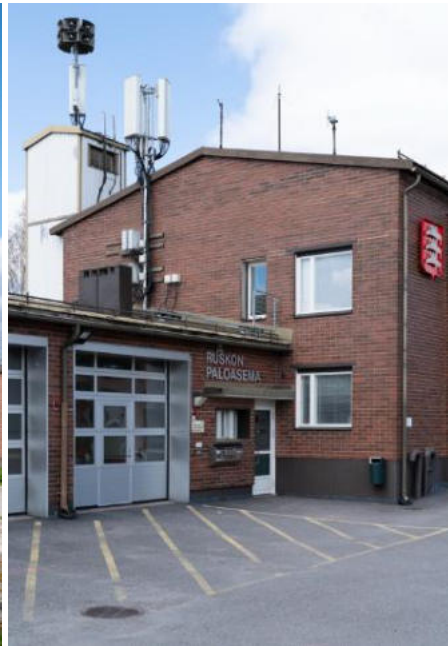
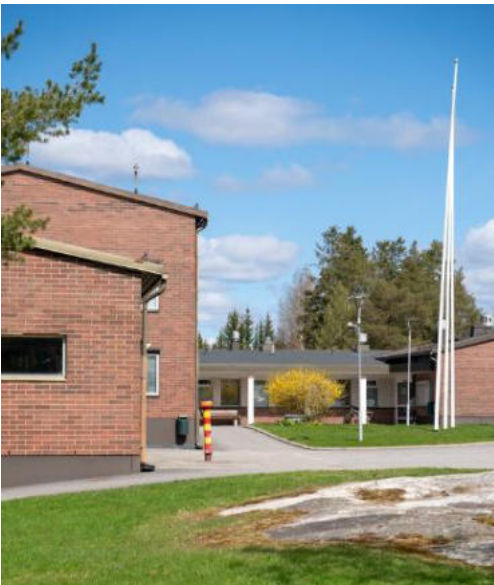
## 01 Kunnantalo

Sodanjälkeistä modernismia edustava hallintorakennus, jossa on alkuaan ollut monia toimintoja, mm. asuntoja, paloasema, kirjasto ja hallintoa. Rakennuskokonaisuus koostuu neljästä massasta: korkeasta asunto-osasta, paloasemasta, välisosasta ja matalasta toimistosiivestä. Rakennus on hyvää kotimaista hallintoarkkitehtuuria ja koska se on käytännössä aloittanut Ruskon nykyisen keskustan / kirkonkylän kehityksen nykyisellään. Kunnantalo jäsentää myös nykyisellään keskustaa vahvasti ja toimii sen eräänlaisena solmukohtana.

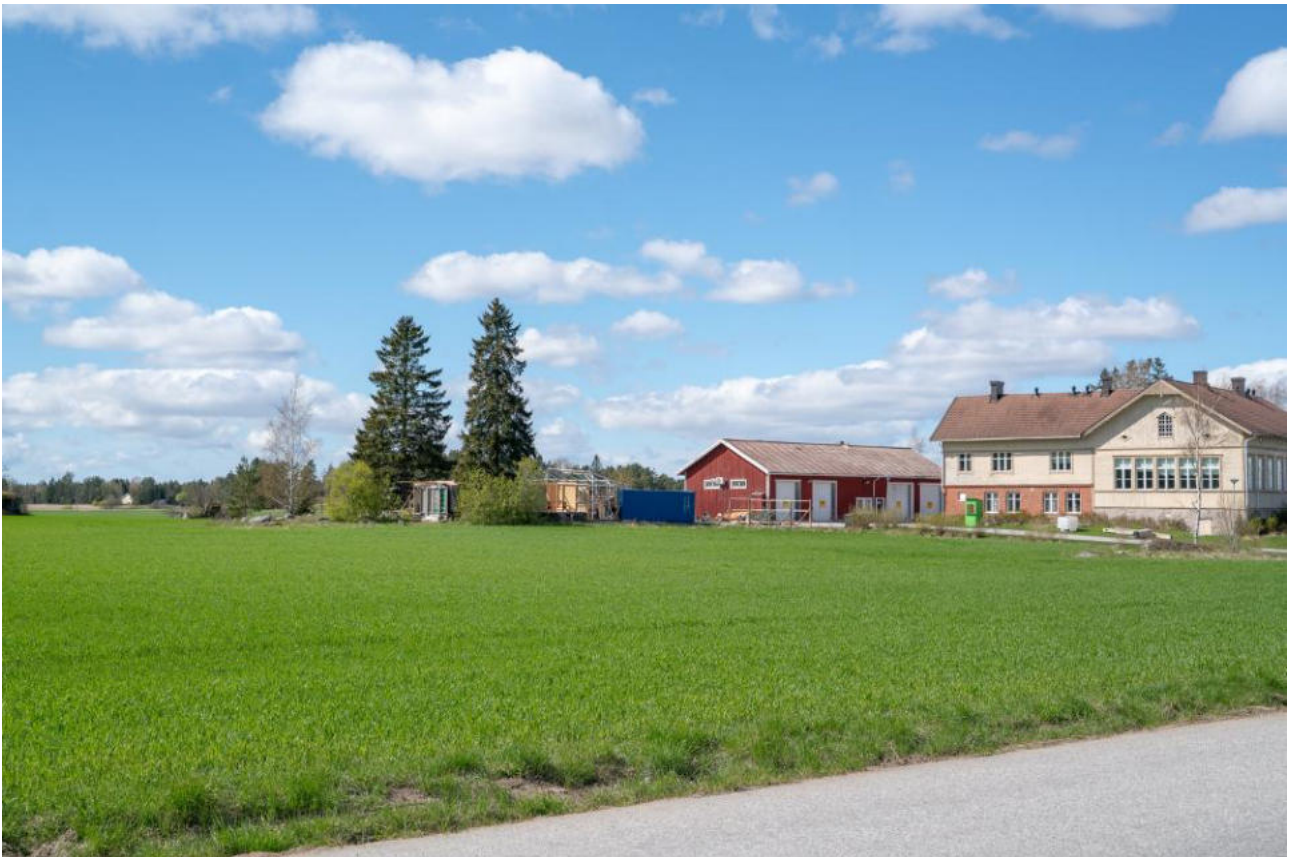
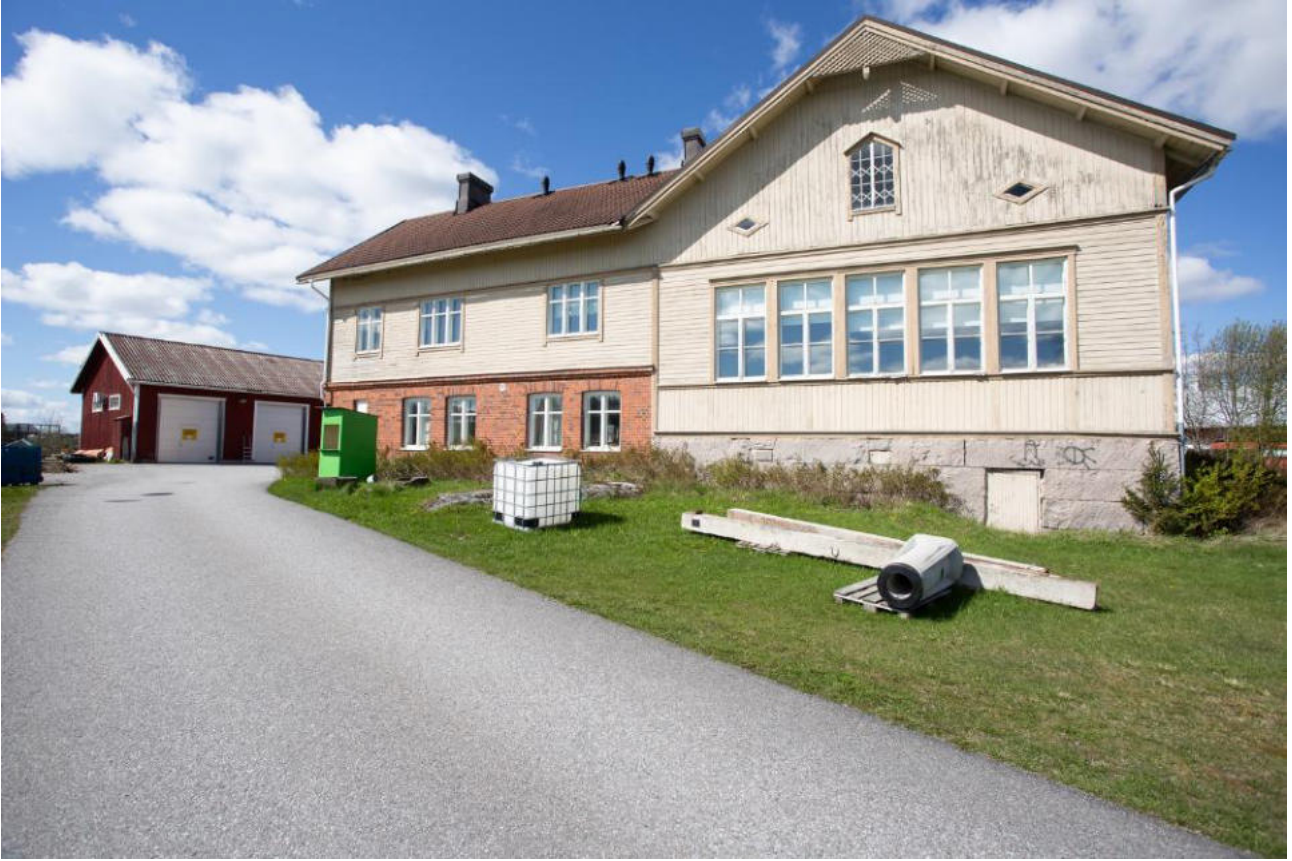
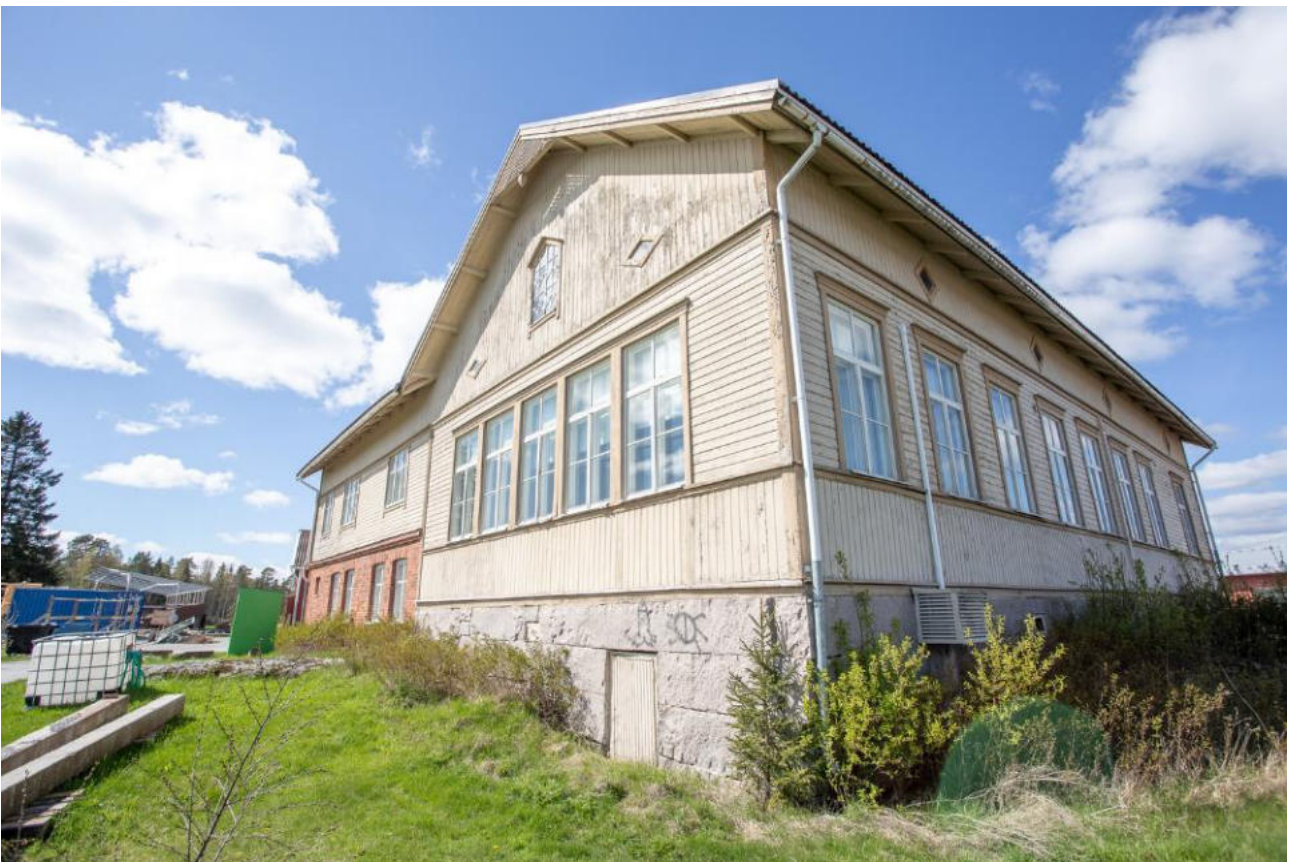
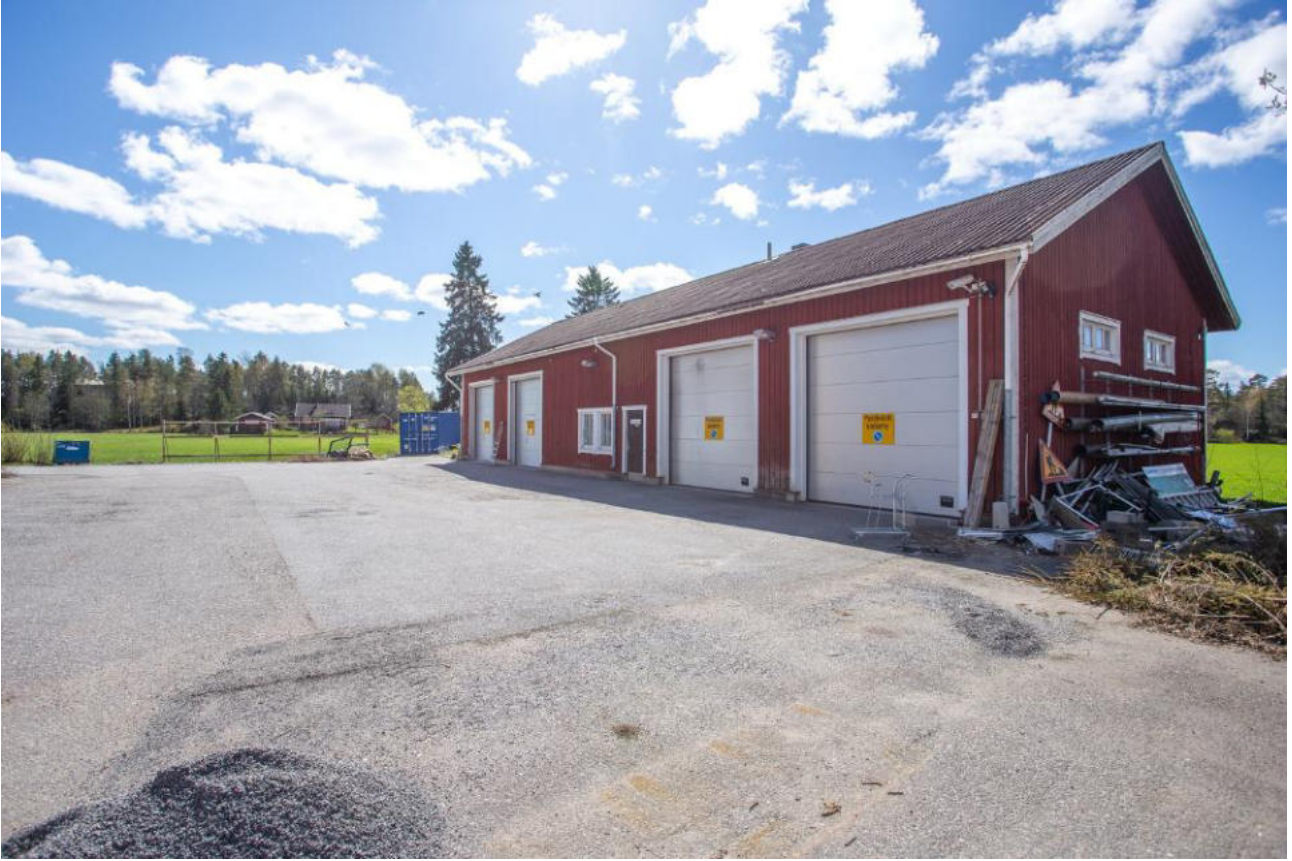
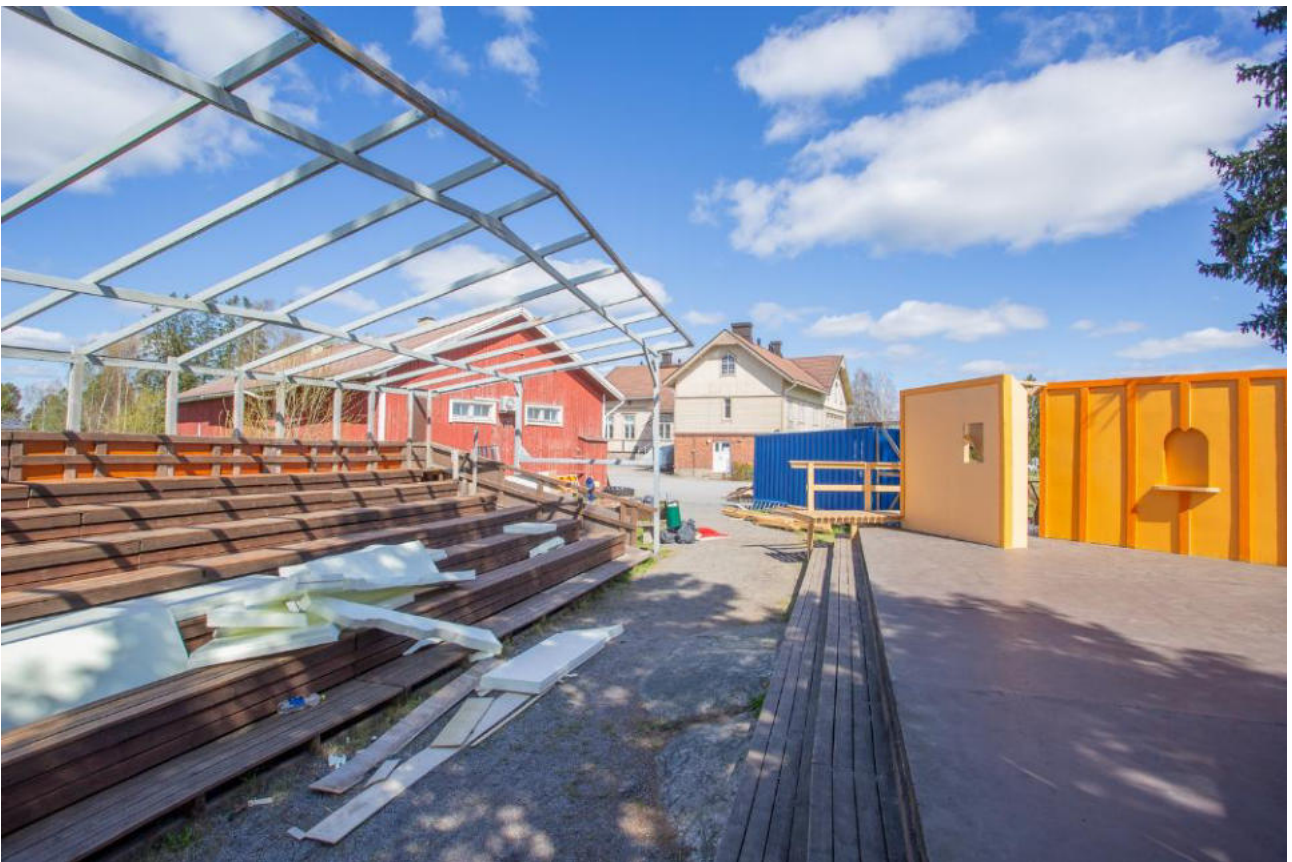
## 06 Alinenhaka / Vanha kansakoulu ja sivurakennus

Vanha kansakoulu on ollut poissa käytöstä viimeajat sisäilmaongelmien takia. Ulkoisesti rakennus on hyväkuntoinen ja tyylikäs aikansa kansakoulurakentamisen edustaja. Pihapiirissä järjestetään kesäisin kesäteatteritoimintaa. Rakennus on toiminut 1980-luvulta asti mm. nuorisotilana.

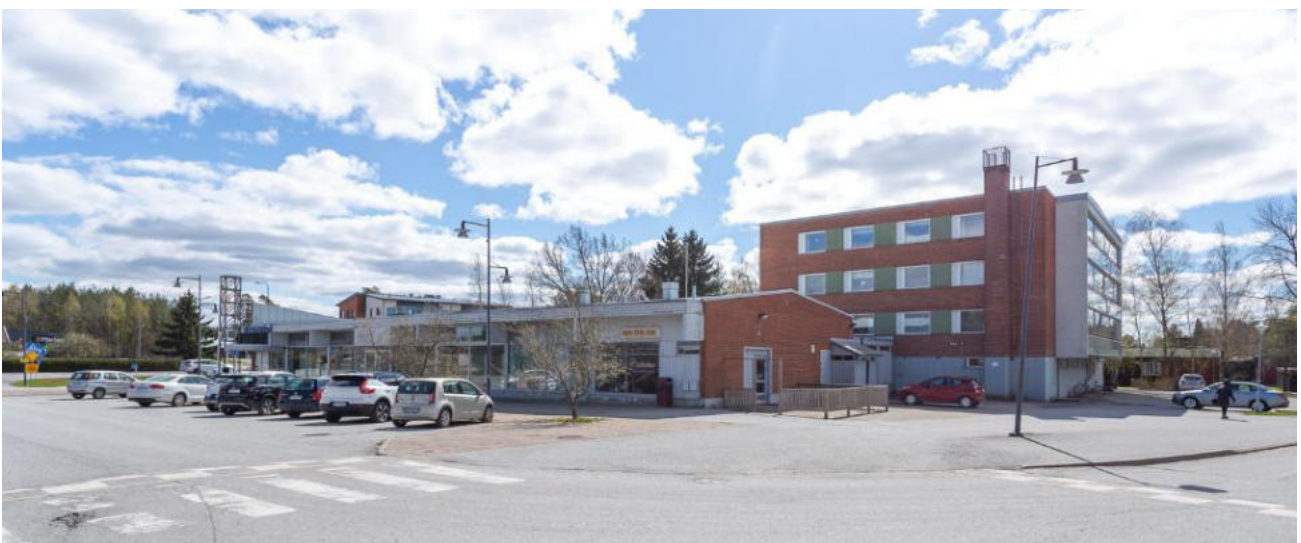
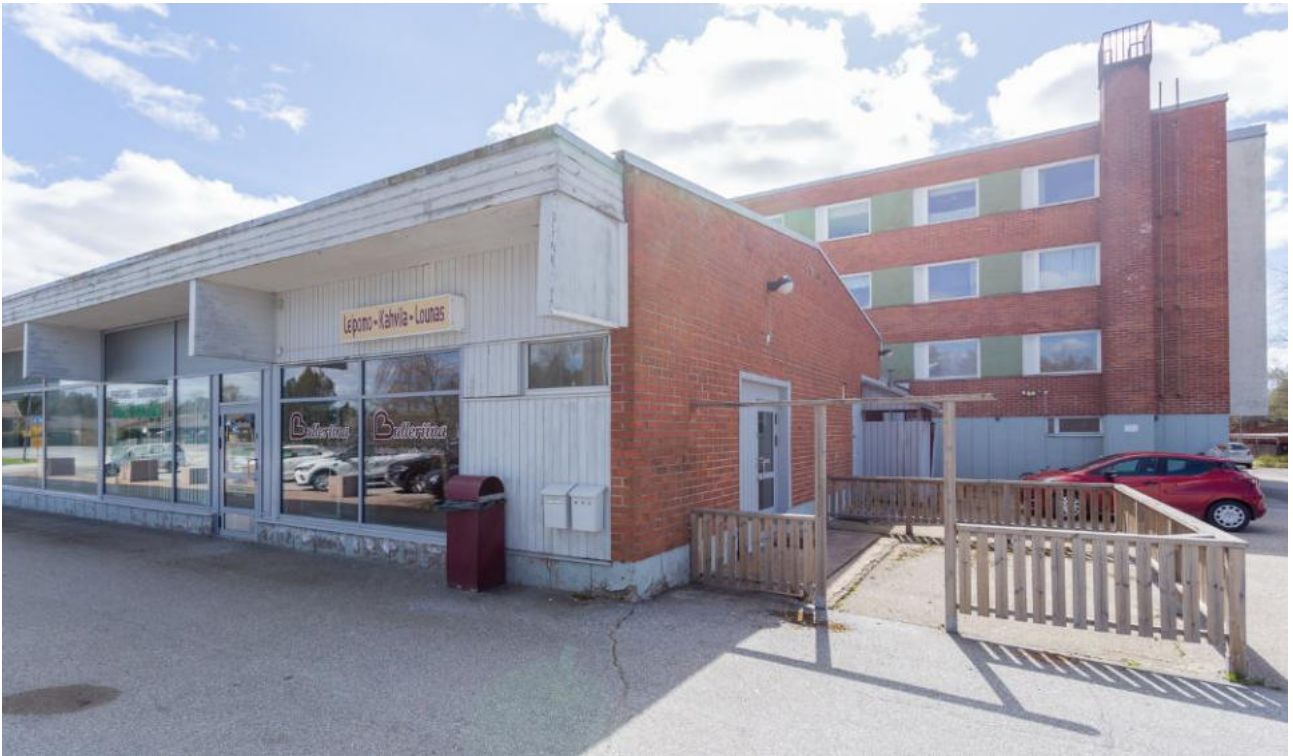
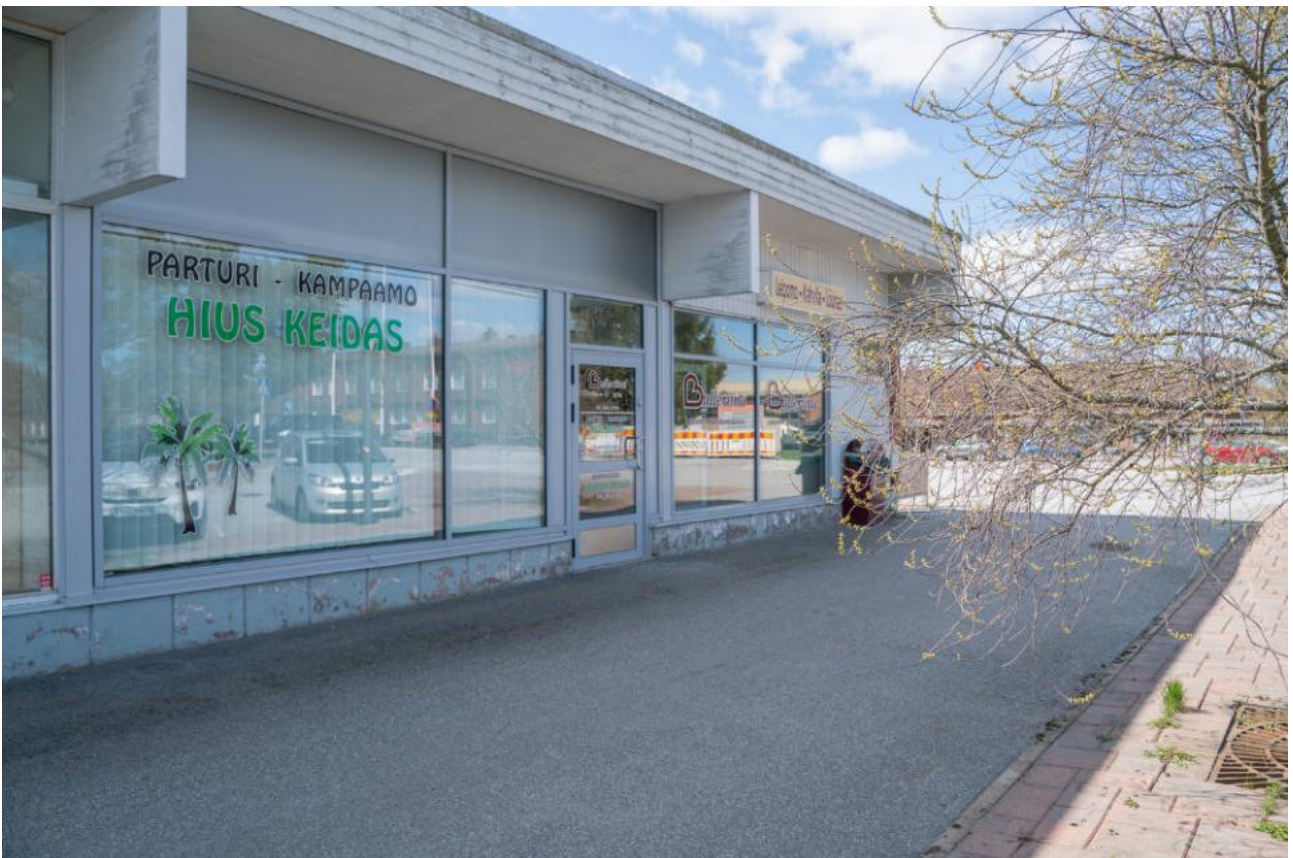
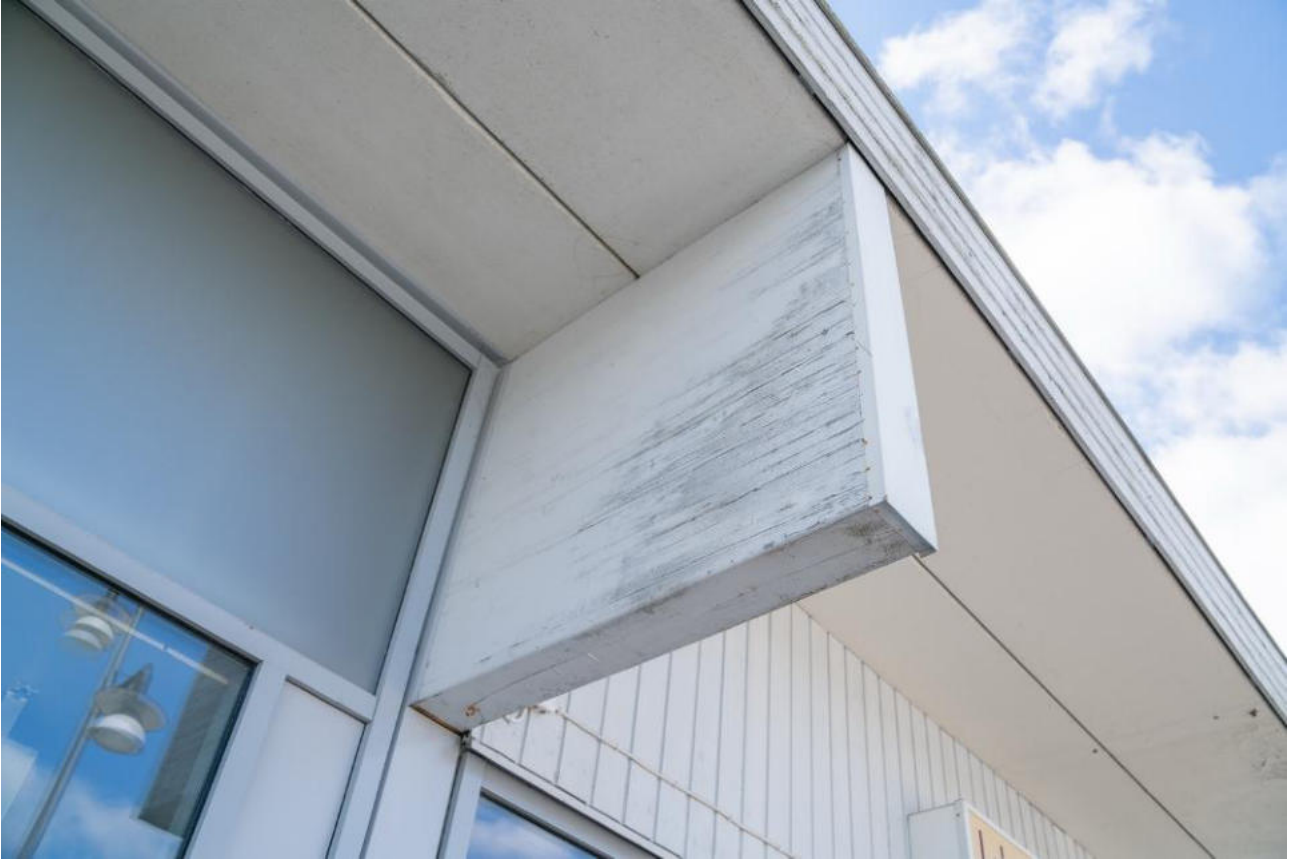
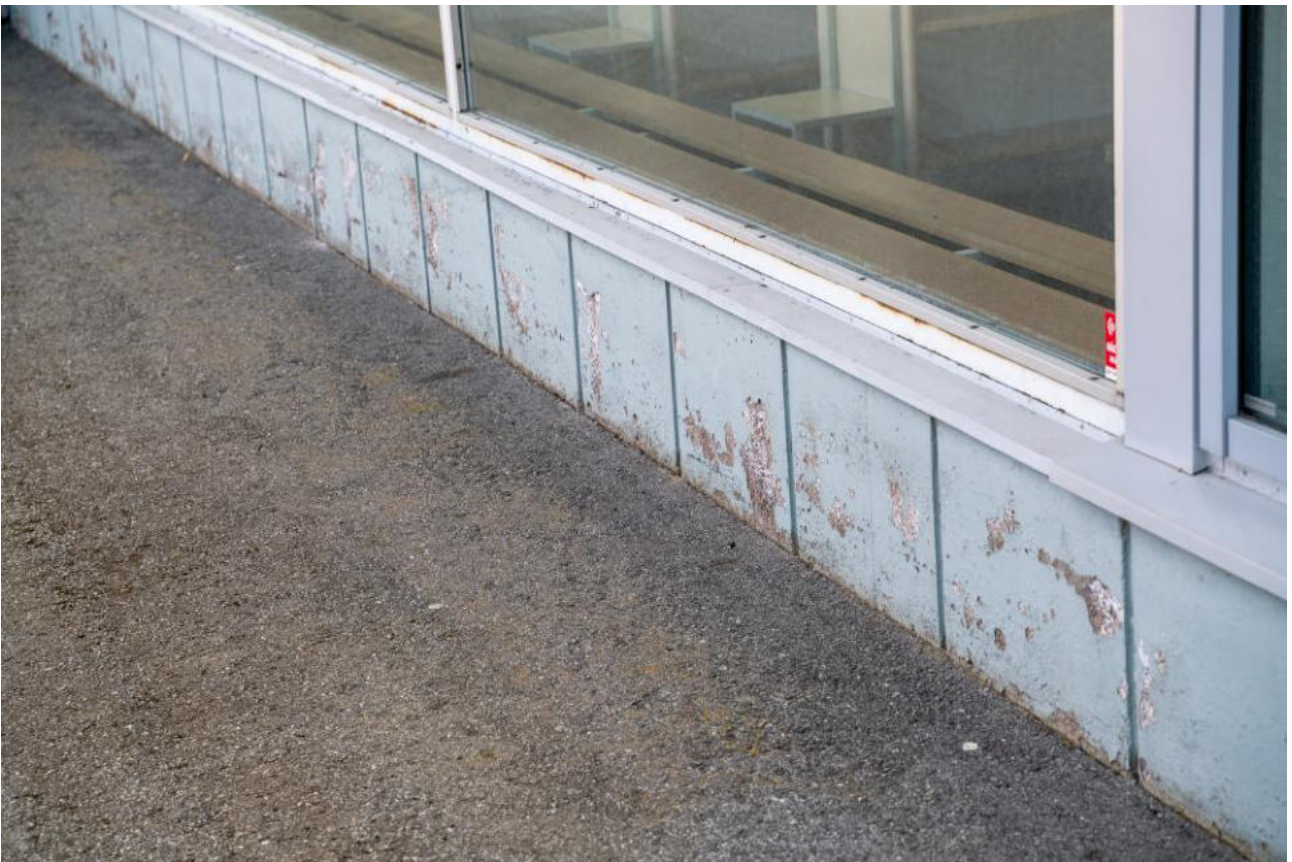
## 08 As oy Ruskon liikekulma

1970-luvulla valmistunut Ruskon liikekulma käsittää jalusta-torni -tytologiaa noudattelevan liikehuoneisto-osan ja asuinrakennuksena toiminvan kerrostalo-osan. Liikehuoneisto on kirjoitushetkellä tyhjiillään (kevät 2025). Alunperin siinä on toiminut Säästöpankki ja kivistäkalikkeitä ja palveluja.

Asuinkerrostalo-osa on tyypillistä 1970-lukuista suomalaista kerrostalorakentamista, joskin rakennus ei ole elementtirunkoinen vaan paikallaan valettu. Julkisivussa vaihtelevat punatiilinen, parvekkeet laseineen ja rapatut pinnat.
